# Tilstandsrapport

Boligbygg med flere boenheter

Såvegen 15, 2050 JESSHEIM

Befaringsdato: 13.11.2025

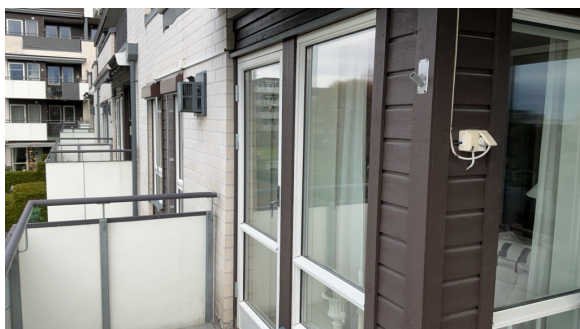
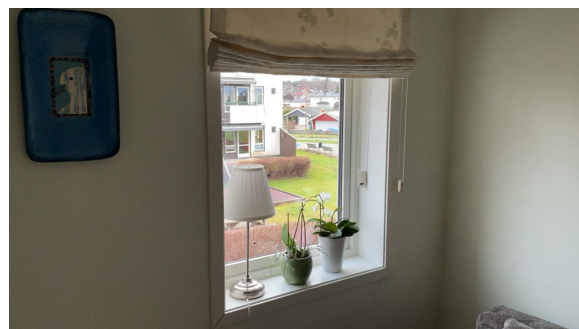
Trevinduer med 2-lags energiglass.

Besiktiget fra bakkenivå og innvendige rom. Det ble ikke observert eller opplyst om punkterte isolerglass. Pga. temperatur og lysforhold kan dette være vanskelig å oppdage. Alder på vinduer tilsier at punktering kan forekomme selv om det ikke ble avdekket ved befaringen.

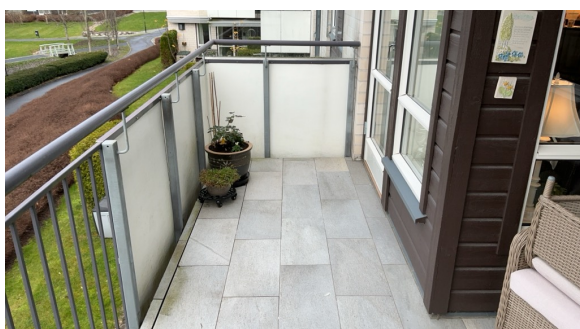
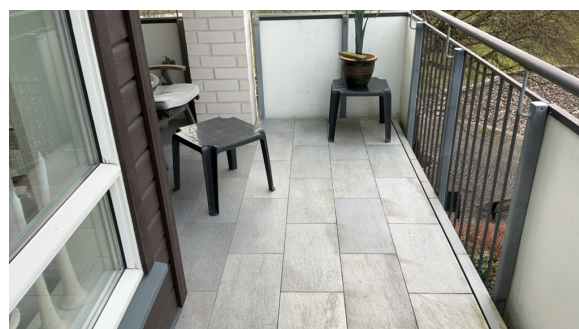
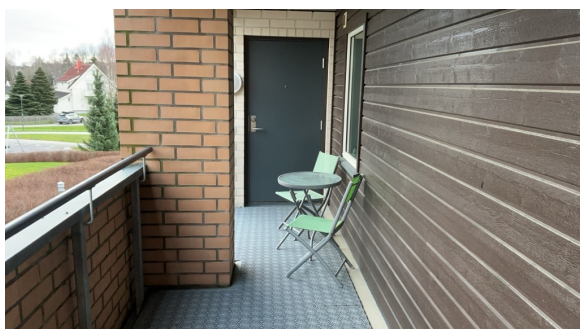
## TG 1 Balkonger, terrasser og rom under balkonger

Balkong med utgang fra stue: Rekkverk i stål og plast. Støpt gulv med fliser.  
Balkong med utgang fra kjøkken: Rekkverk i stål og plast. Støpt gulv med fliser.  
Balkong/svalgang ved inngang: Rekkverk i teglstein og metall. Støpt gulv.

fliser på gulv.stål og plast rekkverk 10m2+10m2+9m2

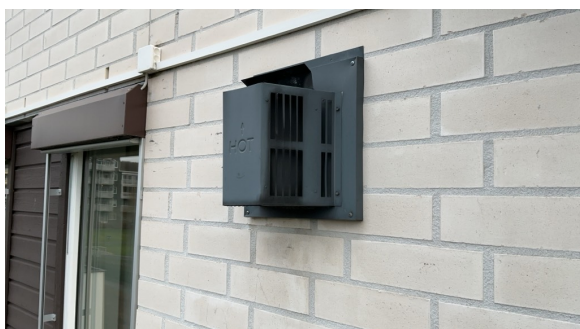
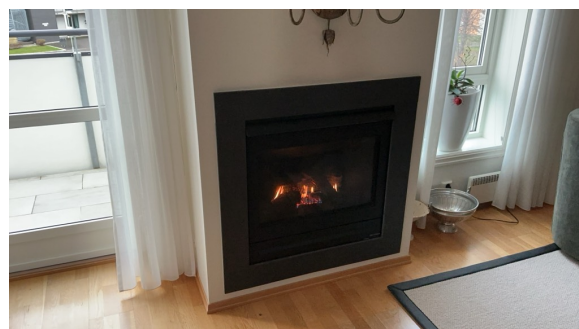
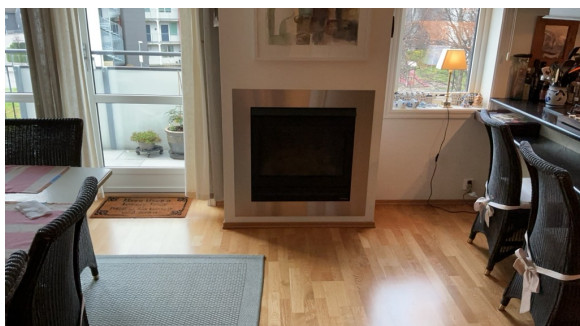
## TG 1 Pipe og ildsted

Stålpipes.

Gasspeiser montert i stue og kjøkken.

Det blir gjennomført årlig kontroll en gang hvert år. Opplyst av eier. Det anbefales på generell basis alltid en kontroll av piper og ildsteder ved omsetning av boliger. Det gjøres oppmerksom på at det er det lokale brann- og feiervesen som fører tilsyn med piper og ildsteder i hver enkelt kommune. Ovner og oppvarmingskilder er ikke funksjonstestet av takstmann.

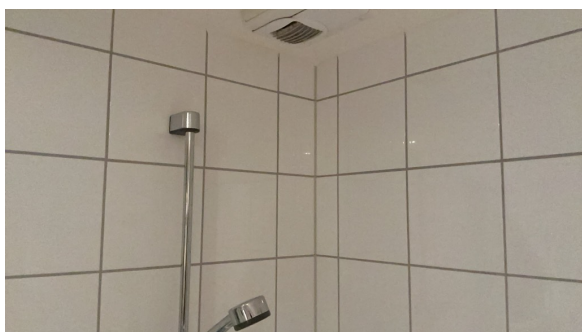
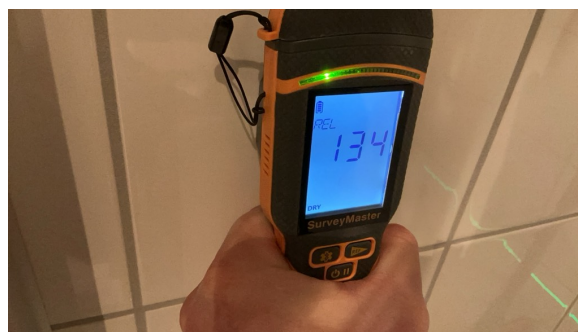
Himling: Malte plater.

Det dusjes direkte på gulv/vegg, noe som gir økt belastning på konstruksjonene. Ved enkle fuktsøk ble det ikke registrert verdier utover hva som forventes som normalt.

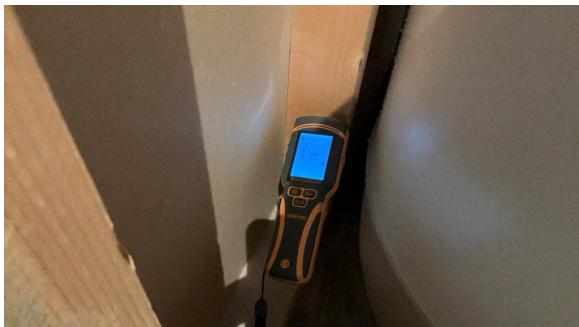
### TG 0 Tilliggende konstruksjoner våtrom

Fukmåling er utført i åpen konstruksjon i vegg mot dusjsone, i tilliggende rom for varmtvannsbereder.

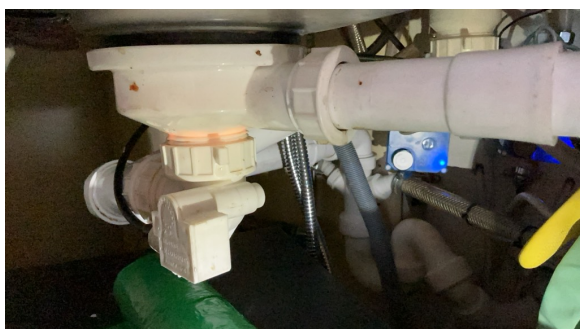
## TG 1 Avløpsrør

Synlige avløpsrør i: Plast.

Anlegget er ikke teknisk vurdert. Jeg er ikke VVS fagmann, kontakt rørlegger for evt. nærmere kontroll av anlegget. Bunnledningene og utvendige ledninger er nedgravd og ikke tilgjengelig for inspeksjon.

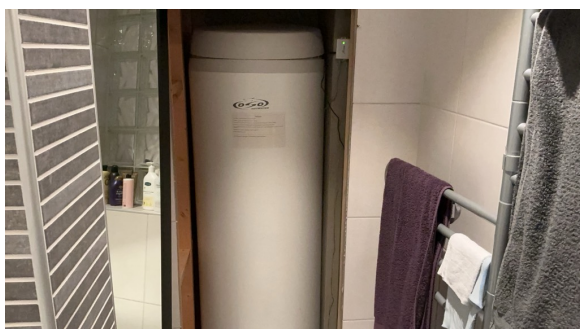
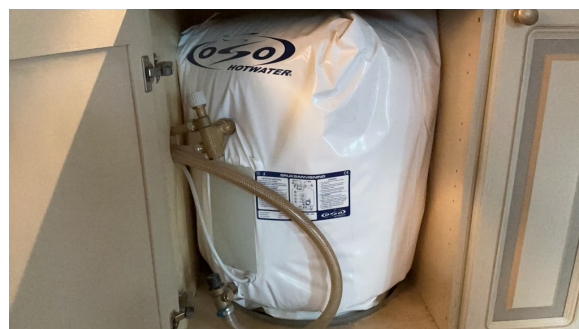
## TG 1 Varmtvannstank

Varmtvannsbereder på ca. 300 liter. Bereder er plassert på eget rom på bad. Varmtvannsbereder på ca 80 liter i kjøkkenbenk.
