# Nøklåkjølen 18

## 2485 RENDALEN

### Tilstandsrapport

### Eierskifte

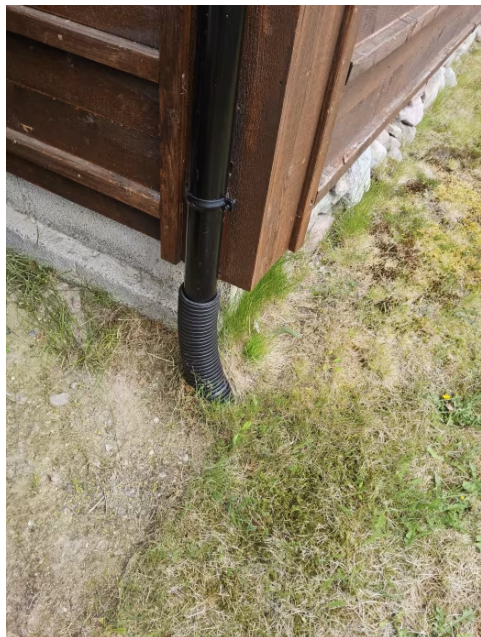
Bilde viser taknedløp ført ned i drensrør.

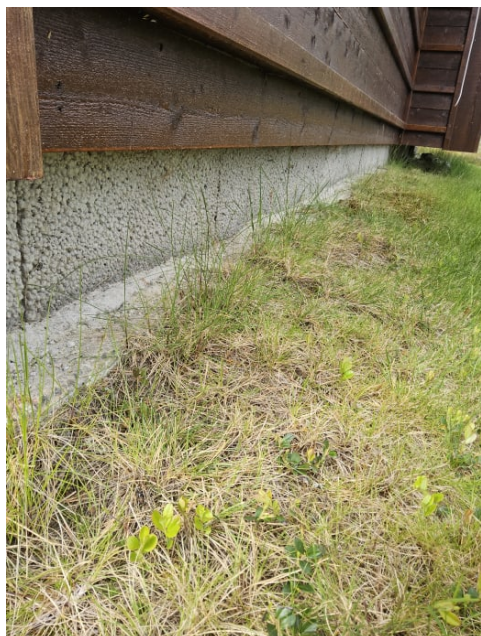
Bilde viser grunnmursstripe.

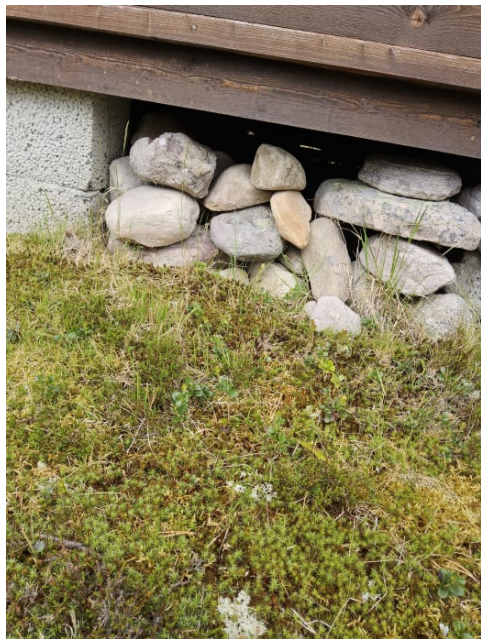
Bilde viser begrenset tilkomst til kryprom.

Kryprom har begrenset adkomst. Det gjøres oppmerksom på at kryprom er en utsatt konstruksjon hvor det er små marginer før skader oppstår, og en inspeksjon er viktig for stadfesting av tilstand.

Adkomst til kryprom bør etableres slik at kontroll kan foretas.

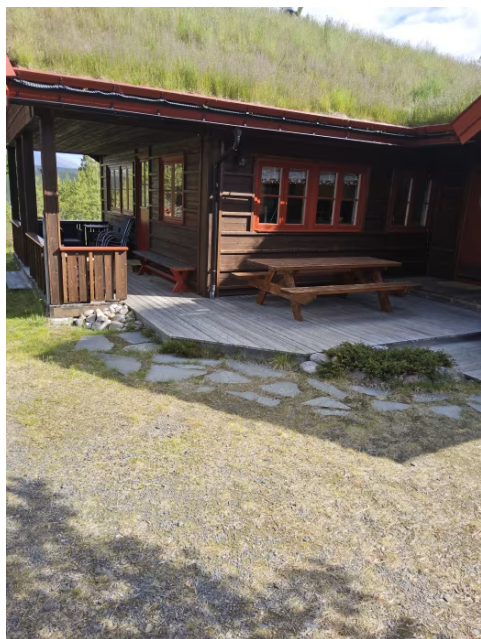
Bilde viser terrasse.

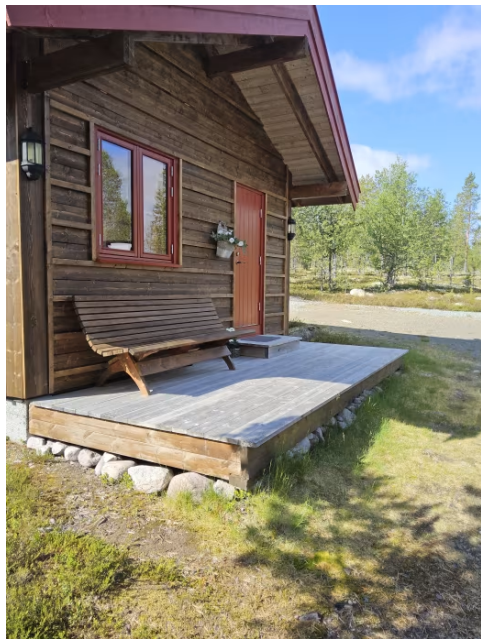
Bilde viser terrasse.

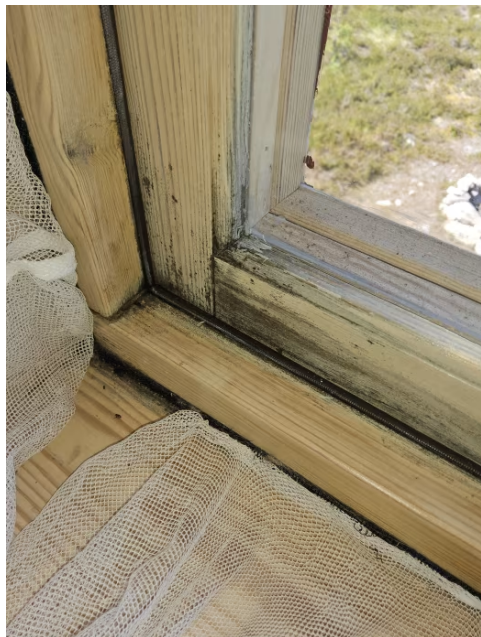
Bilde viser fuktpåvirket vindu.

| Det registreres symptomer på fuktproblematikk på karmen på vinduer på loft. Eksakt årsak er ikke kjent, men en kombinasjon av kondensering og utettheter fra utsiden kan ikke utelukkes. | |

| Det bør gjennomføres videre undersøkelser for å kartlegge omfang og skadeårsak. | |

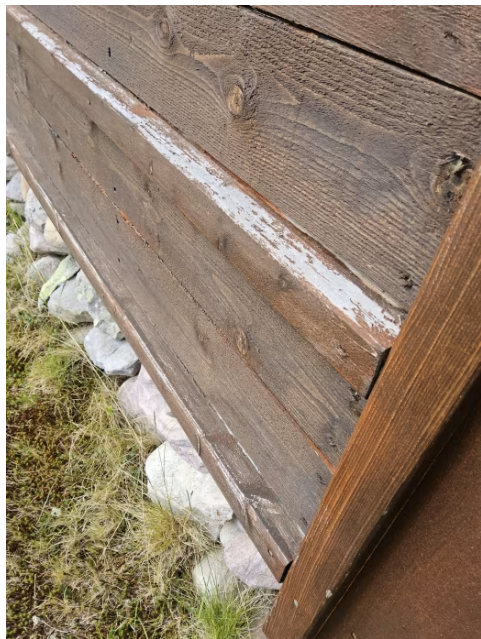
Kledningen er stedvis værslitt og har behov for overflatebehandling.

Bilde viser værslitt kledning.

Det bør foretas overflatebehandling.

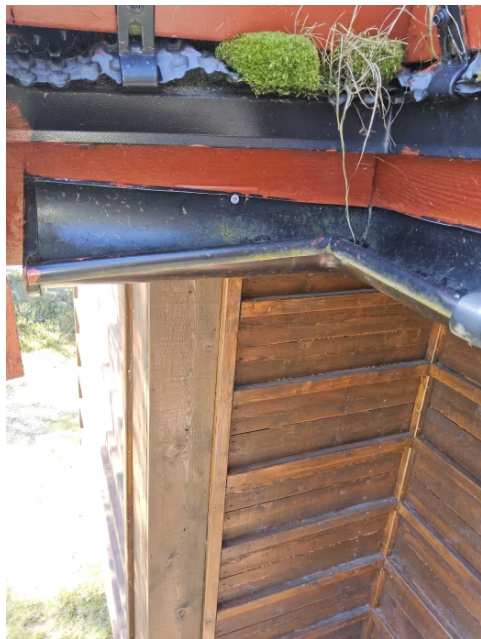
Bilde viser vridd takrenne.

| Det registreres enkelte vridde takrenner, og stedvis mangelfullt fall på takrenner. | |

Forholdet anbefales utbedret for å sikre god avrenning i takrenner.

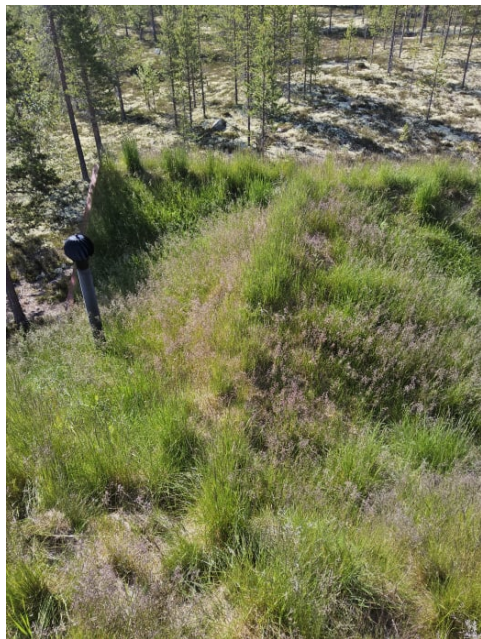
Tekkingen er skjult under taktorv, og er derfor ikke kontrollert. Taktekkingen har nådd en alder som gjør tettheten usikker i tiden som kommer.

Bilde viser torvtak.

| Basert på ovennevnte forhold anbefales jevnlig ettersyn slik at tiltak kan iverksettes ved behov. | |

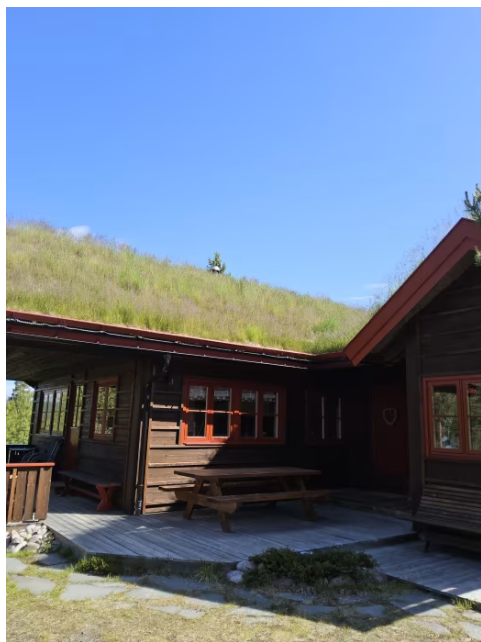
Takvinkelen er 27 grader eller mer og det vil være krav til montering av snøfangere over inngangsparti. Det er ikke etablert noen snøfanger på taket.

Tak som har helling (uansett hellingsgrad), skal ha fastmontert stige forbi pipa. Takstigen skal være festet i bærende konstruksjon (takstoler). Takstiger av tre, eller takstiger som er festet med bøyler over mønet eller i kjetting rundt pipe er ikke godkjent. Det er ikke etablert noen takstige.

Bilde viser manglende snøfangere.

Snøfanger bør etableres for god personsikkerhet og forskriftsmessig adkomst for feier bør etableres.

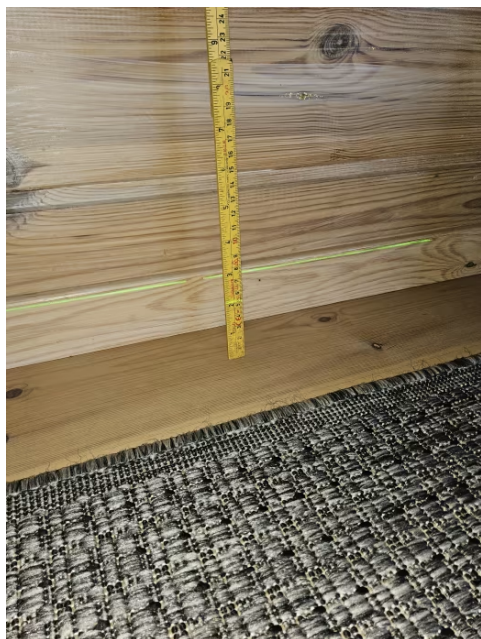
Kontroll av etasjeskille utføres med nivelleringslaser. Det tas stikkprøver i to retninger i minst to rom per etasje der det lar seg gjøre. Det registreres skjevhet i entré, hvor forskjellen fra høyeste til laveste punkt er målt til 17 mm.

Bilde viser måling av etasjeskiller.

Det vurderes at det ikke er behov for umiddelbare tiltak, men ved eventuell legging av nytt gulv som stiller krav til planhet av underlaget, bør avretting påregnes.

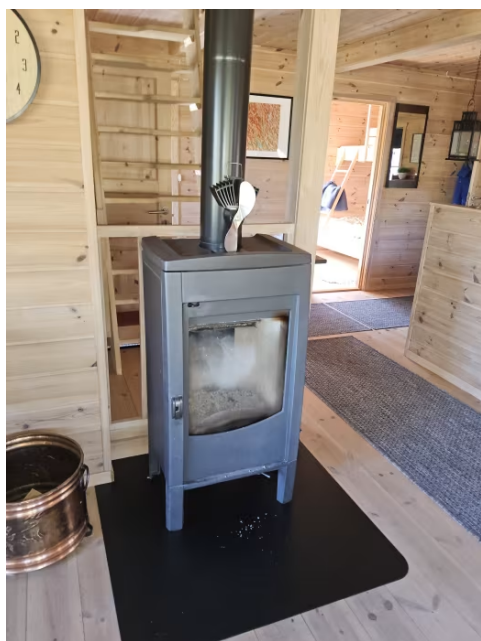
Bilde viser vedovn.

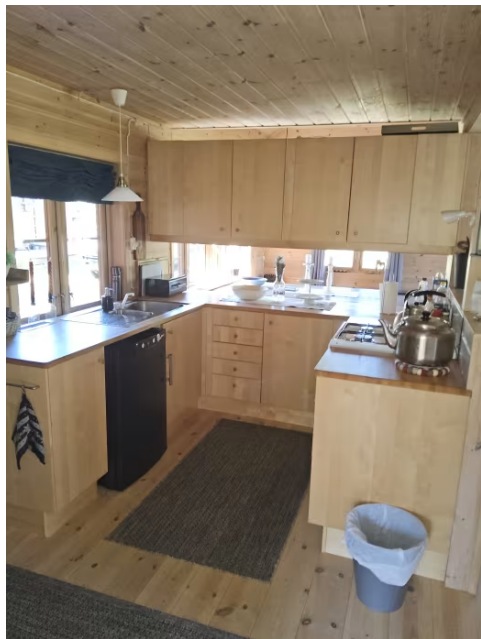
Bilde viser kjøkken.

| Det er ikke avtrekk over stekesonen. Forholdet medfører økt fuktpåkjenning i rommet. | |

Mekanisk avtrekk over stekesonen anbefales etablert.

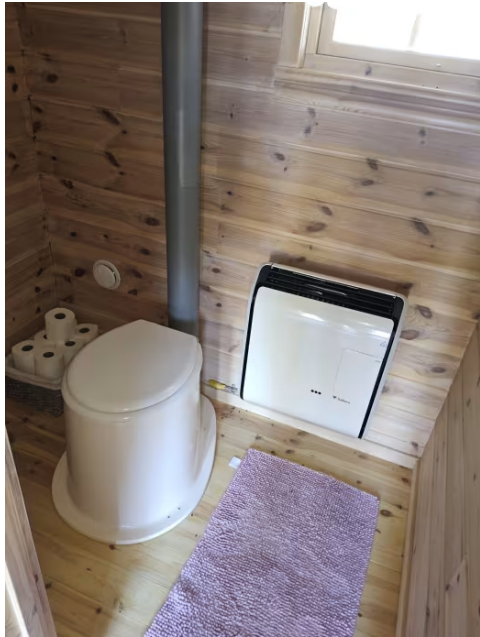
Bilde viser toalettrom med muldo.

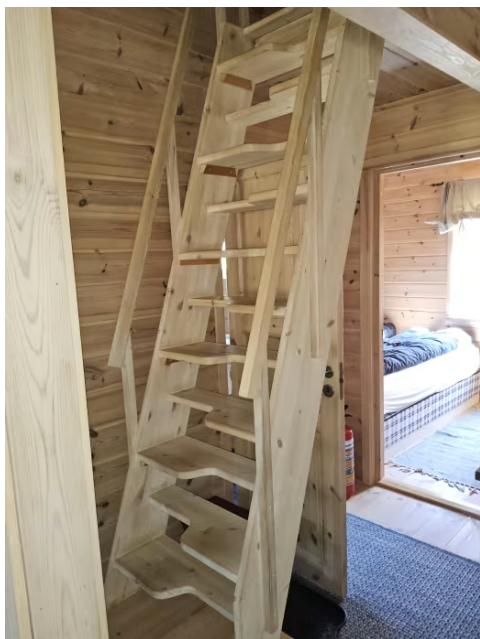
Rekkverk måles til en høyde under 90cm. Åpninger i rekkverket og mellom trinn er over 10cm og utgjør en forhøyet sikkerhetsrisiko. Trappen er bratt og har en utforming som medfører økt fare for fall.

Bilde viser trapp.

Det anbefales å redusere avstanden mellom trinn og rekkverk slik at åpninger ikke overstiger 10cm. En utskifting av trappen kan vurderes i et sikkerhetsmessig perspektiv.

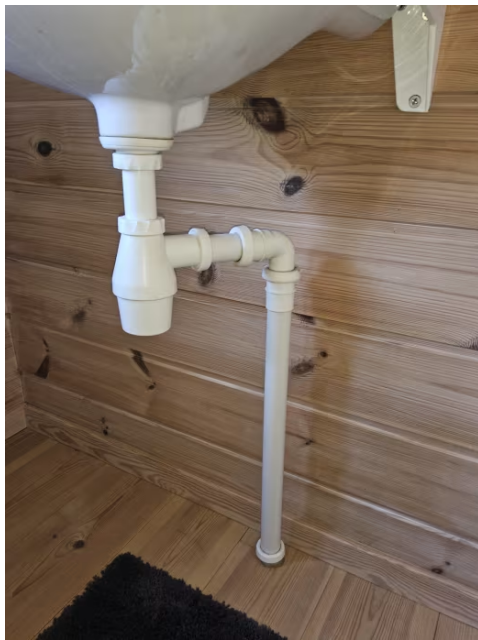
Bilde viser avløpsrør på rom benyttet som bad.

Det er ikke påvist noen stakeluke i boenheten. Staking kan i enkelte tilfeller utføres via sluk eller andre installasjoner med avløp.

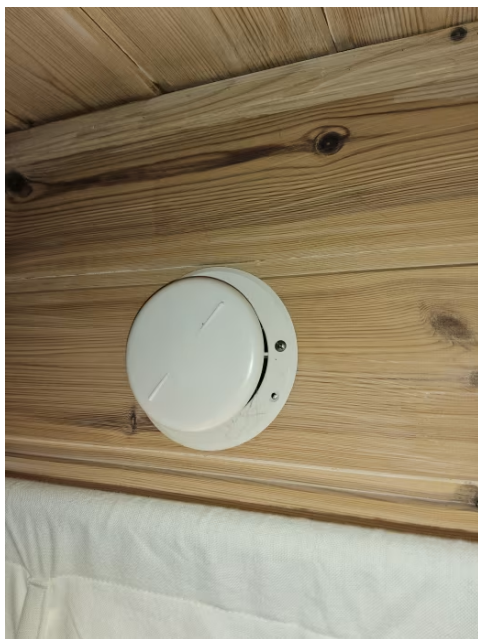
Bilde viser friskluftsventil.

Det registreres fuktmerker i nedre del av vinduer noe som kan indikere redusert ventilering av fritidsboligen.

Flere ventiler på yttervegg anbefales etablert.

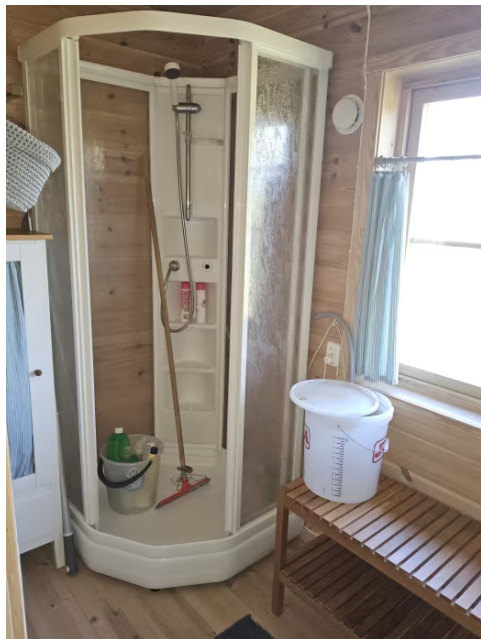
Ett rom benyttes i dag som bad, men det er ikke etablert membran på gulv eller veggflater noe som gjør at rommet ikke tilfredsstiller krav til våtrom. Videre bruk av rommet som bad forutsetter bruk av dusjkabinett og forsiktighet.

Bilde viser rom benyttet som bad.

Det bør etableres membran på rom benyttet som bad.

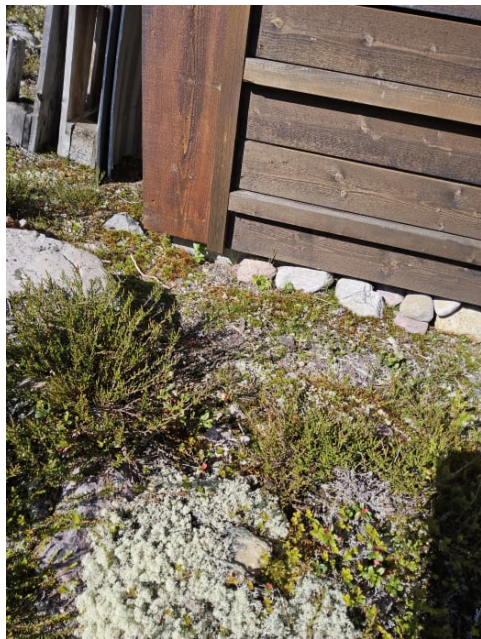
Bilde viser kledning ført ned mot terreng.

Kledning er ført for nærme terreng med påfølgende fare for oppfukting og skader over tid. Det er ikke etablert takrenner og nedløp. Noe som øker fuktbelastningen på kryprom. Det er begrenset inspeksjonsmulighet i kryprom. Terrenget har stedvis motfall mot kryprommet.

Ovennevnte avvik anbefales utbedret. Inspeksjonsmulighet til kryprommet bør etableres.
