# Tilstandsrapport

Boligbygg med flere boenheter

Kristian IVs gate 74 C, 4614 KRISTIANSAND S

Befaringsdato: 04.09.2025

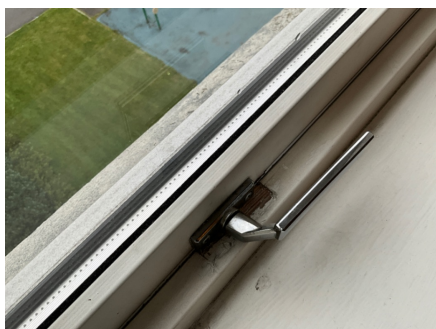
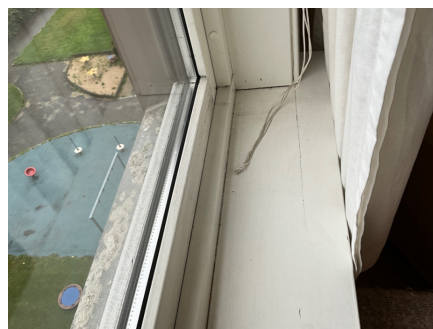
### TG 2 Vinduer

Bygningen har malte trevinduer med 2-lags glass.

- Det er påvist at enkelte vinduer er vanskelig å åpne/lukke.
- Tilstandsgrad 2 gis når bygningsdelen har vesentlige avvik. Bygningsdelen skal enten ha feil utførelse, en skade eller symptomer på skade, sterk slitasje eller nedsatt funksjon. Graden gis når bygningsdelen trenger vedlikehold eller tiltak i nær fremtid. Graden skal også brukes når delen er gammel og det er grunn til å varsle om faren for skader på grunn av alderen, eller når det er grunn til å overvåke delen spesielt på grunn av fare for større skader eller følgeskader.

- Det må påregnes noe vedlikehold og at enkelte vinduer må skiftes ut.

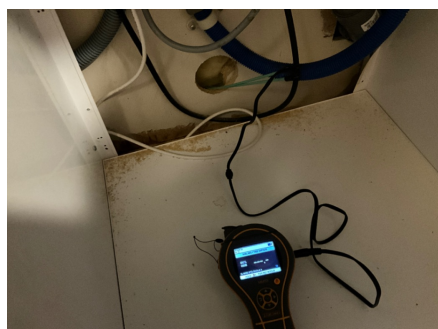
### TG 0 Tilliggende konstruksjoner våtrom

Hulltaking er foretatt uten å påvise unormale forhold. Hulltaking er foretatt ved/i skap på kjøkkenet. Fuktkvotemåling (vekt%) i konstruksjonen ble målt til under 6.

Hulltaking gir begrenset adgang til visuell kontroll/måling av et lokalt område på badet, og det kan dermed ikke med sikkerhet utelukkes at det foreligger skjulte avvik eller skader i øvrige deler av konstruksjonen.

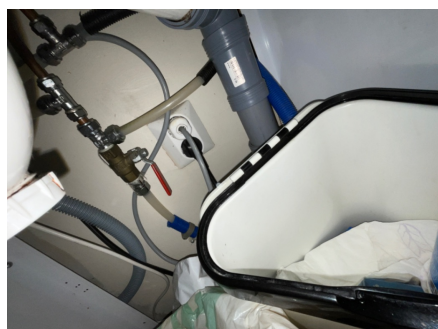
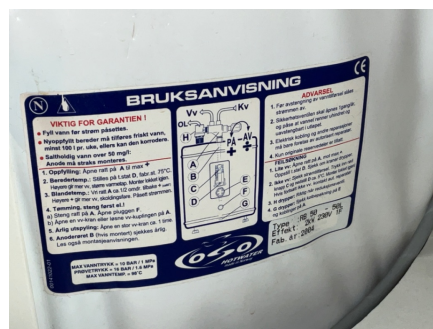
### TG 2 Varmtvannstank

Varmtvannstanken er på ca. 50 liter.

Årstall: 2004

- Det er ikke påvist tilfredsstillende avrenning eller annen kompenserende løsning fra varmtvannstank.
- Det er ikke påvist tilfredsstillende el-tilkobling av varmtvannstank iht. gjeldende forskrift.
- Det er påvist at varmtvannstank er over 20 år

- Det bør etableres tilfredsstillende el-tilkobling etter gjeldende forskrift.
- Det er ikke behov for utbedringstiltak siden tanken fungerer i dag, men ut ifra alder kan skader plutselig oppstå på eldre tanker.
- Det bør etableres tilfredsstillende avrenning eller lekkasjesikring ved varmtvannstank.

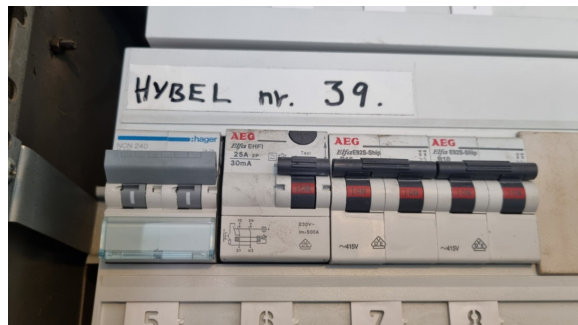
## Generell kommentar

Det elektriske anlegget har automatsikringer. Sikringsskapet er plassert i gangen.

På bakgrunn av manglende samsvarserklæringer på deler av anlegget anbefales det en utvidet el kontroll på hele anlegget.
