Tilstandsrapport

Leilighet

Sandvikbakken 40, 4329 SANDNES

Rapportdato: 21.11.2025

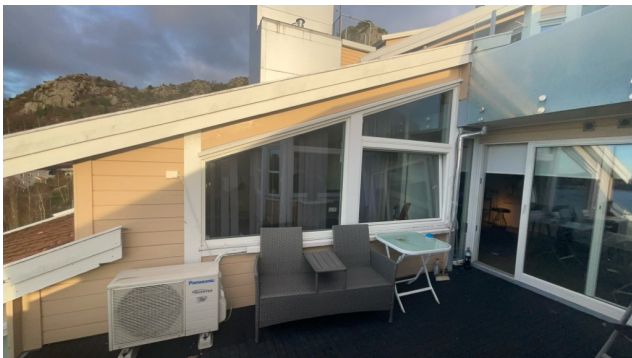
TG 1 Vinduer

Bygningen har malte trevinduer med isoler glass.

Årstall: 2003 **Kilde:** Produksjonsår på produkt

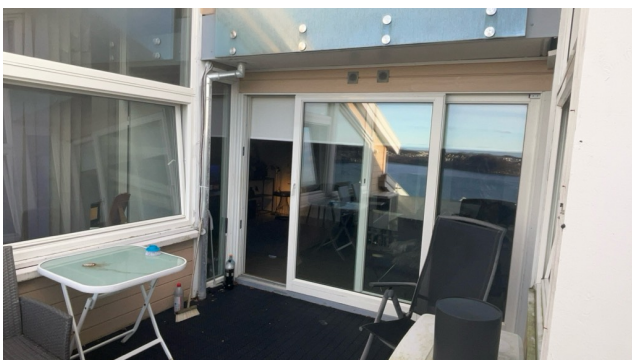
TG 1 Dører

Bygningen har malt ytterdører.

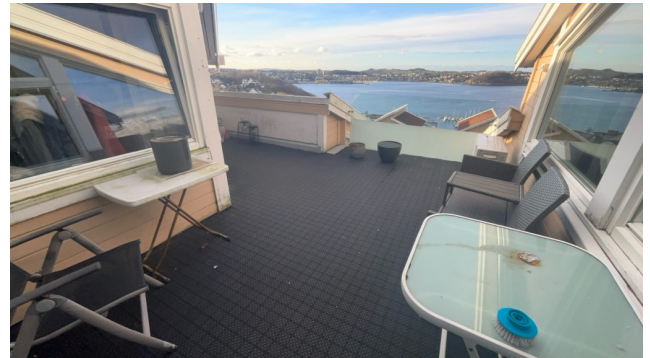
TG 1 Balkonger, terrasser og rom under balkonger

Terrasse ut fra leiligheten

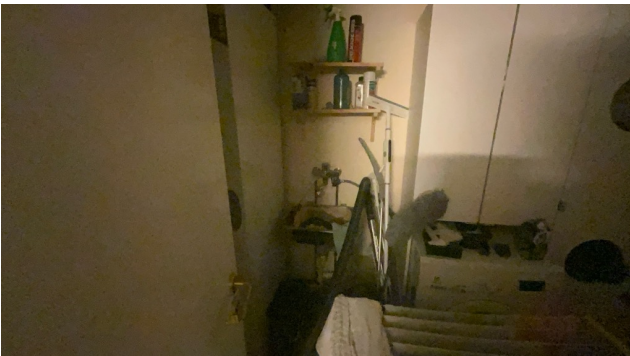
- Manglende oppgradering av våtrommet medfører høy risiko for at konstruksjonene ikke vil tåle vanlig bruk av vann eller lekkasjer. Selv om det er dusjkabinett, er det fortsatt en betydelig risiko for at våtrommets konstruksjoner ikke tåler lekkasjer. Dette kan føre til fuktskader på tilstøtende konstruksjoner.

Kostnadsestimat: 200 000 - 500 000

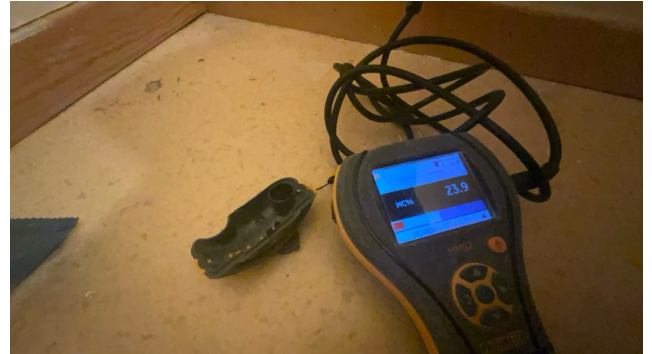
ETASJE > BAD

! TG 3 Tilliggende konstruksjoner våtrom

Hulltaking er foretatt og det er påvist avvik i hulltakingen. Hulltaking er foretatt ved/i toalettrom mot bad. Fuktkvotemåling (vekt%) i konstruksjonen ble målt til 24.

- Ved fuktmåling i nedre del av vegg mot våtsone fra tilstøtende rom, måles høye fuktverdier.

Høye fuktverdier kan over tid føre til muggvekst, soppdannelse og skade på bygningsmaterialer, noe som kan medføre redusert inneklima og økte utbedringskostnader.

- Gjennomføre ytterligere undersøkelser og foreta utbedring av skade.

Det bør gjennomføres ytterligere undersøkelser og nødvendige utbedringer for å redusere fuktverdiene i konstruksjonen.

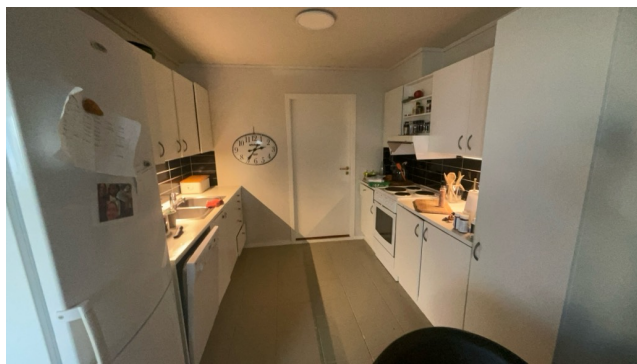
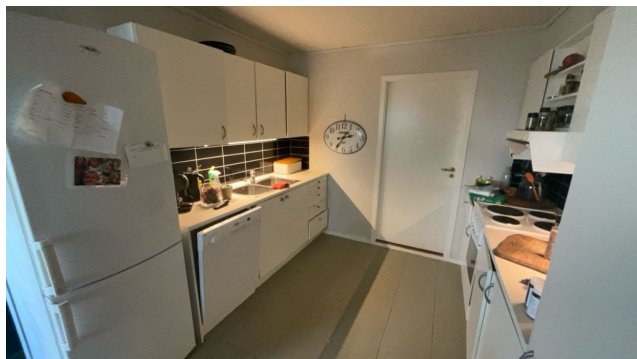
- Det er påvist skader på overflater/kjøkkeninnredning utover normal slitasjegrad.

- Det må påregnes lokal utbedring/utskiftning.

Skader på overflater og kjøkkeninnredning bør utbedres for å hindre videre forringelse og sikre funksjonalitet. Dersom tiltak ikke iverksettes, kan det føre til økt slitasje og behov for mer omfattende reparasjoner på sikt.

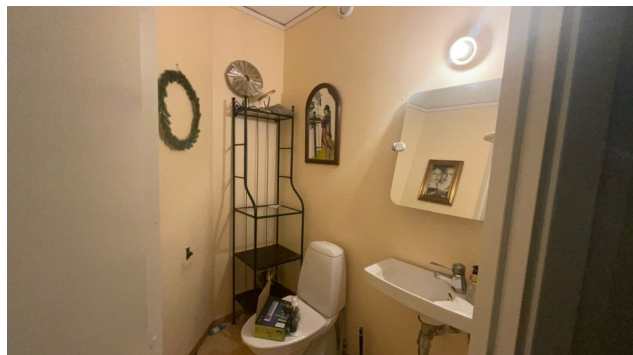
TG 1 Overflater og konstruksjon

Toalettrom med wc og håndvask.
