# Tilstandsrapport

Fritidsbolig

Osensjøen øst 276 , 2428 SØRE OSEN

Befaringsdato: 29.01.2026

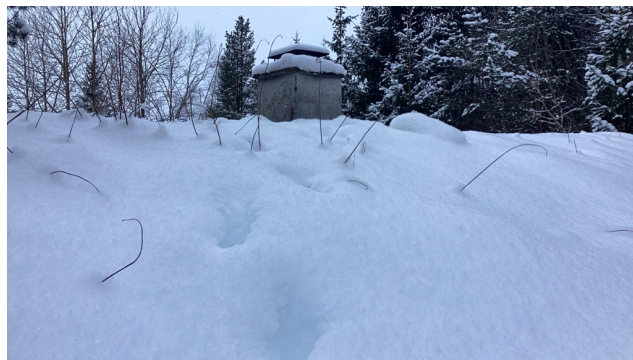
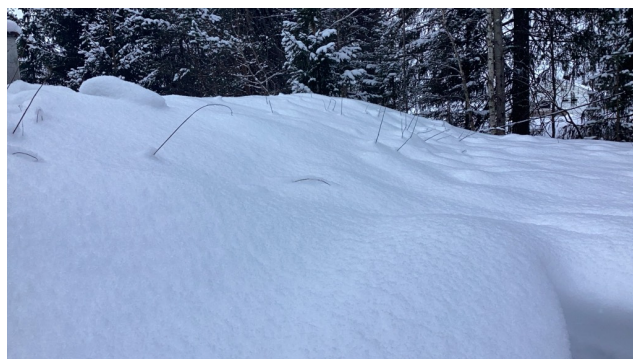
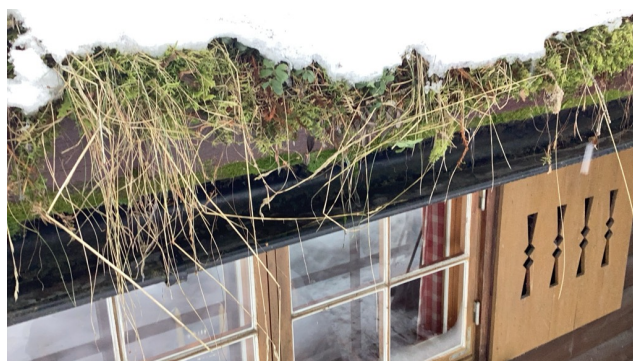
- Andre tiltak:
- Når takteking og undertak begynner å bli gamle, øker risikoen for lekkasjer, noe som kan føre til omfattende og kostbare reparasjoner av underliggende konstruksjoner dersom en ikke foretar tiltak på konstruksjonene før dette oppstår.

Vær oppmerksom på at lav takvinkel og passert forventet levetid øker risikoen for vanninntrengning og redusert funksjon på tekkingen.

Det anbefales å gjennomføre en grundigere kontroll av taket når snøen er borte, for å avdekke eventuelle skjulte skader.

Taket bør holdes under oppsikt, og nødvendige tiltak bør iverksettes dersom det oppdages lekkasjer eller andre skader, for å unngå fuktskader og følgeskader på underliggende konstruksjoner.

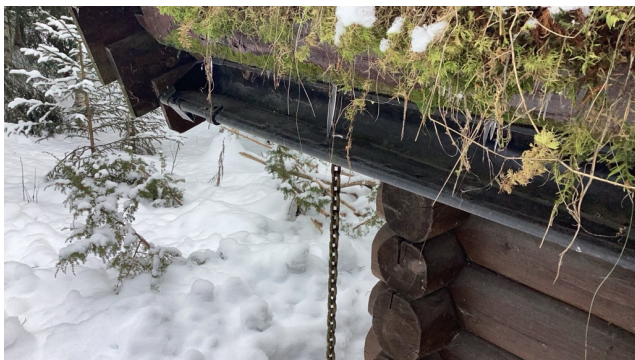
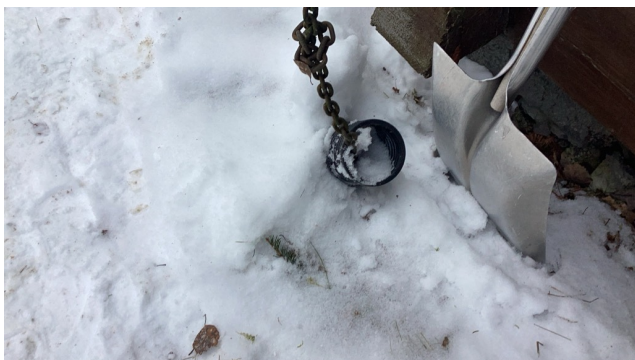
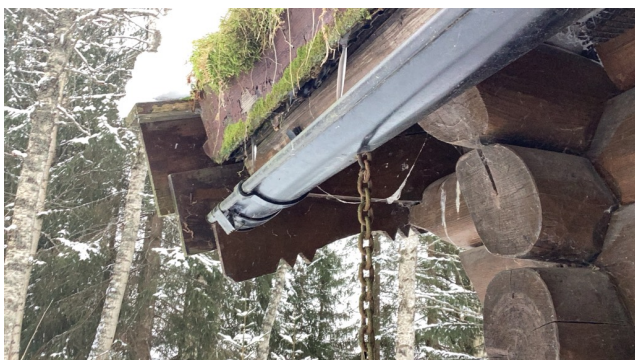
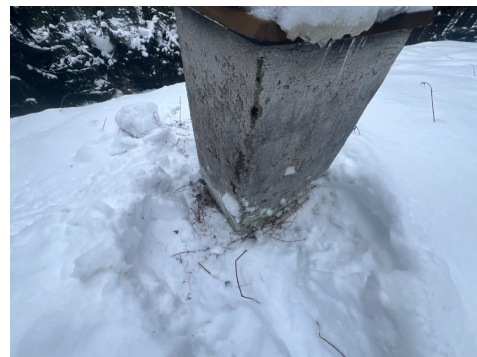
### ! TG 2 Nedløp og beslag

Ved kontroll av feier vil det bli avvik på manglende stigetrinn på taket. Alder på beslag tilsier at utskiftinger og service må påregnes. Pipebeslag er ikke synlig under torv og snø.

Det bør monteres stigetrinn for å sikre tilfredsstillende adkomst til pipe for feier, slik at feiing kan utføres i henhold til gjeldende krav og for å unngå pålegg fra feiervesenet.

Renner, nedløp og beslag bør følges opp med jevnlig tilsyn og vedlikehold, og det må påregnes utskifting eller service på grunn av alder. Manglende tiltak kan føre til lekkasjer og følgeskader på bygningen.

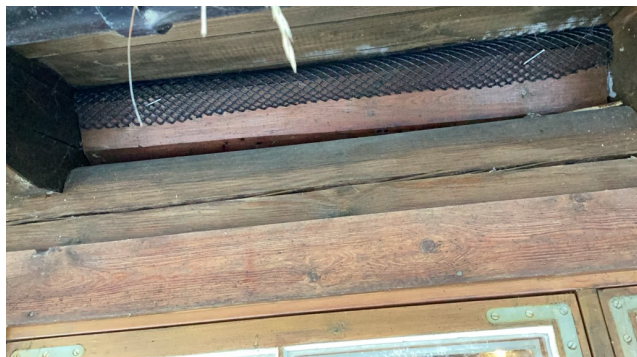
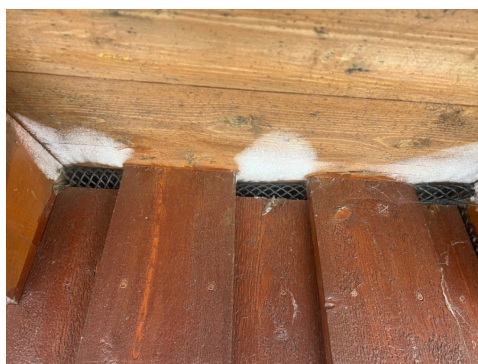
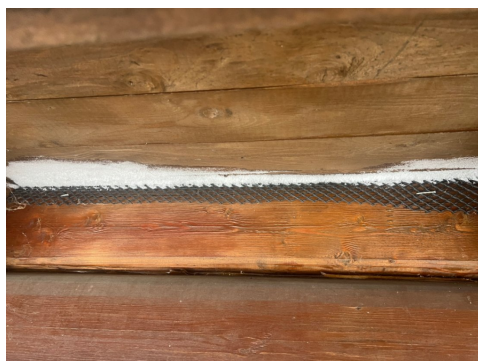
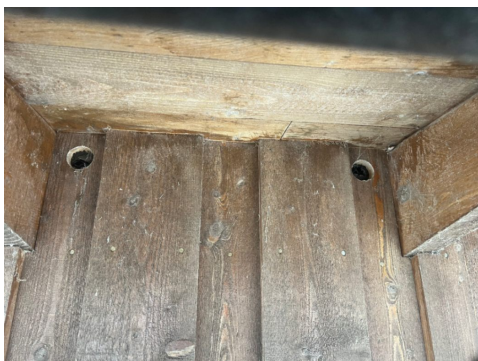
## TG 2 Veggkonstruksjon

- Bordkledning går stedvis nesten helt ned i terreng.
- Det er påvist andre avvik:

Det bør etableres tilstrekkelig lufting og musebånd for å hindre fuktskader og skadedyr i konstruksjonen. Manglende tiltak kan føre til redusert levetid på kledning og økt risiko for råte og inntrenging av mus. Avstand mellom terreng og bordkledning bør økes. Terrengjustering anbefales.

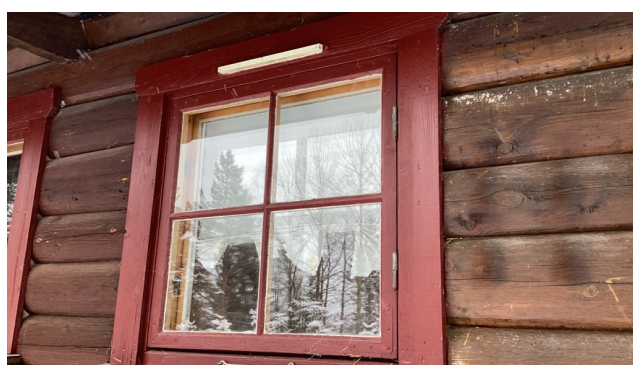
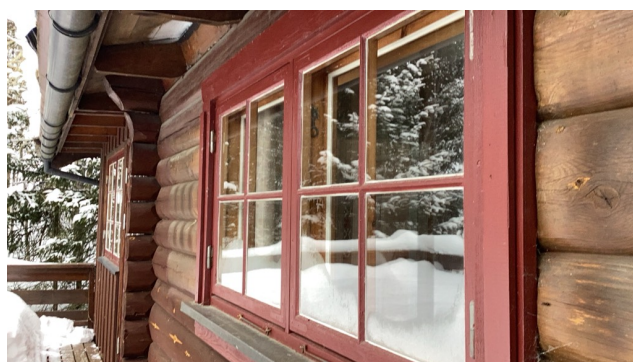
## TG 2 Vinduer

- Kondensering på enkelte glass har medført fuktskader i treverk som kan medføre utskiftningsbehov av enkelte vinduer.

Det bør vurderes utskifting av vinduer, evt tettelister og omramming for å opprettholde god tetthet og funksjon.

Tiltak mot innvendig kondensering anbefales, for eksempel bedre ventilasjon eller endrede lufterutiner, for å redusere risiko for fuktskader i treverket og forlenge vinduenes levetid.

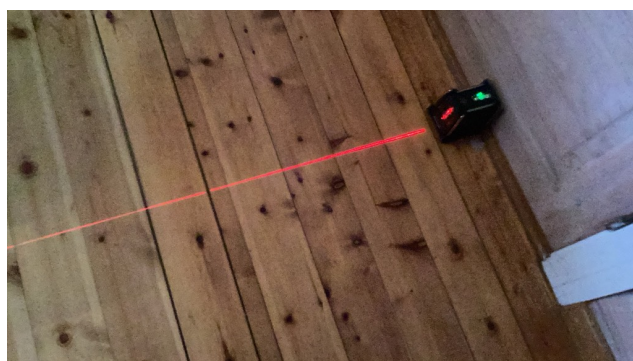
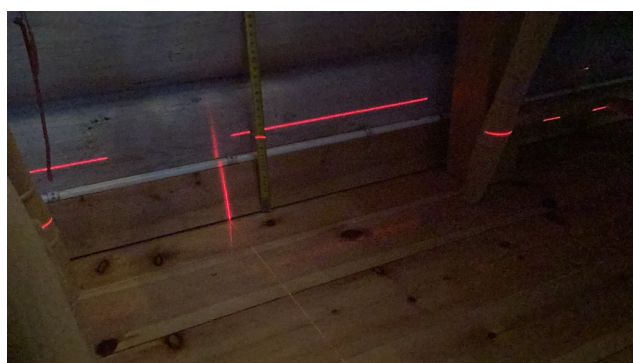
- Målt høydeforskjell på over 30 mm gjennom hele rommet. Tilstandsgrad 3 gis med bakgrunn i standardens krav til godkjente måleavvik.

I peisstua er registrert et høyde avvik på ca 60 mm gjennom rommet, det samme gjelder kjøkkenet. Resten av bygget har mindre avvik.

Det bør foretas ytterligere undersøkelser for å kartlegge årsaken til høydeavvikene i peisstua og kjøkkenet, samt vurdere omfanget av nødvendige utbedringer.

Utbedring av høydeforskjellene bør vurderes for å unngå risiko for skjev belastning på konstruksjonen, redusert bokomfort og eventuelle følgeskader på gulv og overflater.

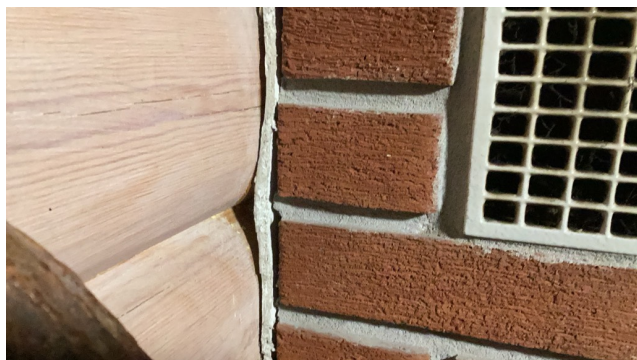
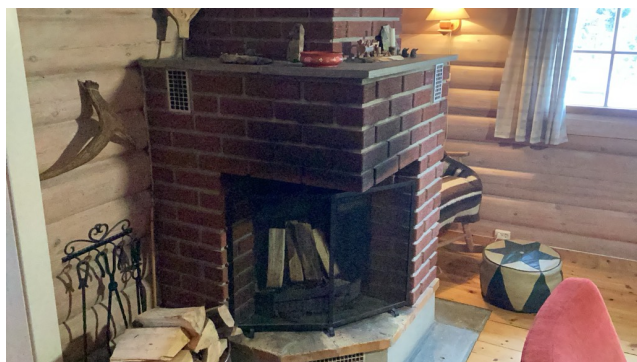
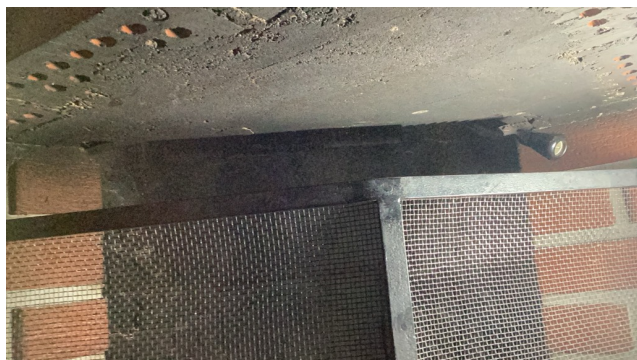
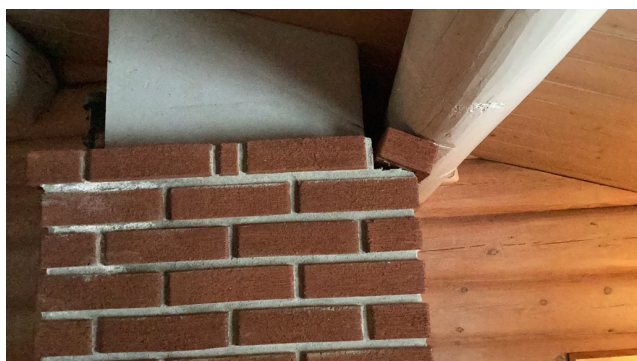
### ! TG 2 Pipe og ildsted

- Avstanden mellom ildstedet og brennbart materiale er for liten.
- Det er påvist sprekker og/eller riss i pipe.
- Det er avvik:

Det er løse mursteiner og skade på puss øverst på pipen.

Det må etableres tilstrekkelig avstand mellom ildsted og brennbart materiale for å oppfylle gjeldende forskriftskrav, og løse mursteiner på pipen må festes eller utbedres.

Manglende avstand medfører økt risiko for brann og skader på bygningen. Det anbefales en kontroll av feier.

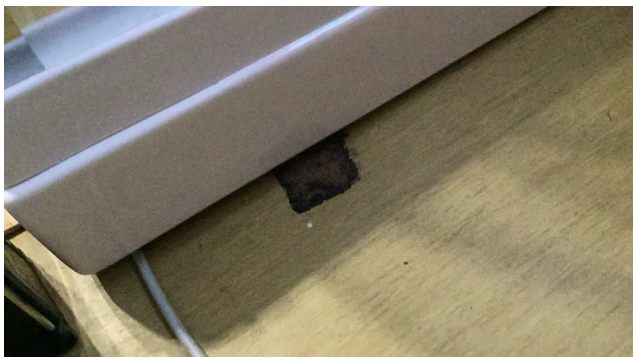
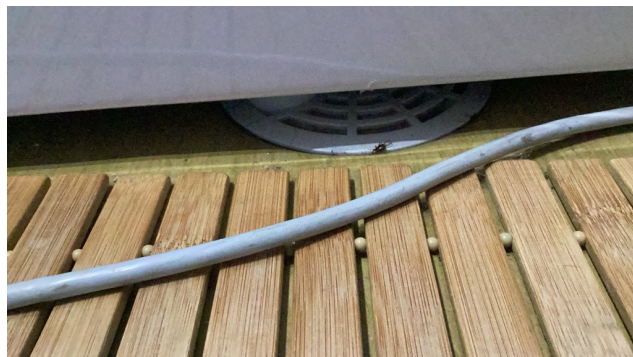
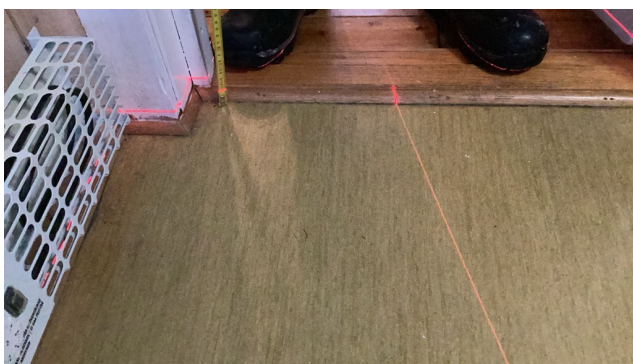
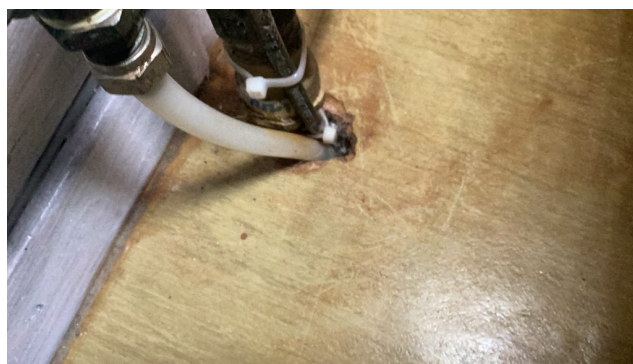
### ! TG 3 Sluk, membran og tettesjikt

- Det er påvist mangelfull/feil utførelse rundt rørgjennomføringer e.l. som gir fare for fukt i konstruksjonen i våtsone.
- Det er påvist tegn på utettheter på våtrommet.
- Mer enn halvparten av forventet brukstid er passert på membranløsningen.
- Mer enn halvparten av forventet brukstid er passert på slukløsningen.
- Sluk har begrenset mulighet for inspeksjon og rengjøring.
- Det er påvist utette rørgjennomføringer i våtsone.

Det er ikke utført oppbrett på vinylen rundt gjennomføringer og vegger, noe som øker risikoen for fuktinntrengning i konstruksjonen.

Konsekvensen av manglende utbedring er økt risiko for fukt- og vannskader i konstruksjonen, som kan medføre omfattende reparasjonsbehov og redusert levetid for våtrommet. Snarlige tiltak er nødvendig.

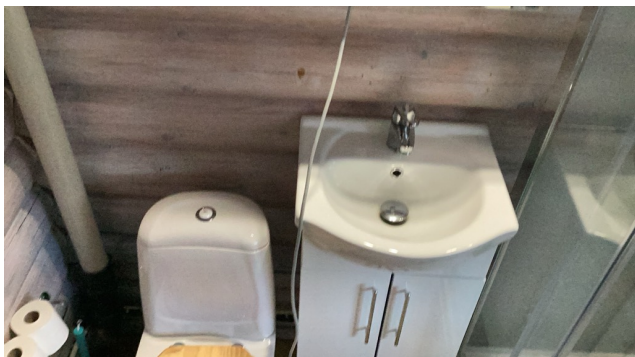
## Ventilasjon

Rommet har kun naturlig ventilasjon, noe som gir mangelfull luftutskifting. Forbedring av ventilasjonen med mekanisk avtrekk er nødvendig for å redusere risiko for dårlig luftkvalitet og fuktproblemer.

- Bedre ventilering må etableres.

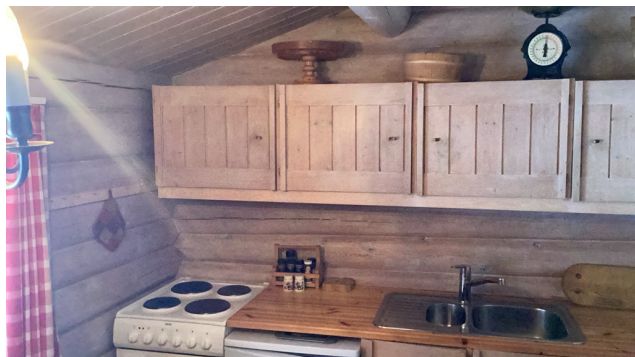
## TG 3 Avtrekk

- Det er manglende forsert mekanisk avtrekk fra kokesone i kjøkkenet.
- Det er registrert avvik med avtrekk.
- Rommet har ingen ventilasjon.

Manglende ventilasjon kan føre til dårlig innelima, opphopning av fukt og lukt, samt økt risiko for mugg- og fuktskader.

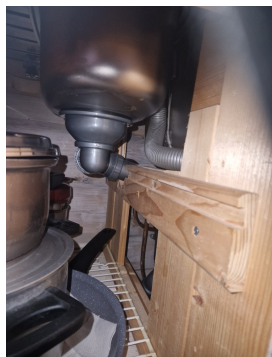
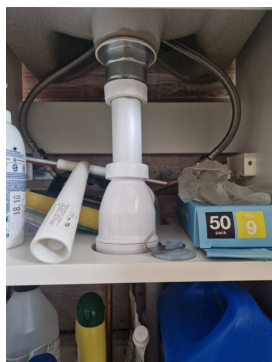
Varmtvannstank på 116 liter plassert i underskap på kjøkken. Produsert i 2008.

Vanntilførsel til rom uten sluk og vanntette overflater er en risikokonstruksjon som erfaringsmessig kan ha hyppige skadefrekvenser. Det er utført enkle fuktsøk på normalt utsatte steder uten at det er funnet avvik.

Det bør etableres tilfredsstillende avrenning eller lekkasjesikring ved varmtvannstanken for å redusere risikoen for vannskader på omkringliggende bygningsdeler.

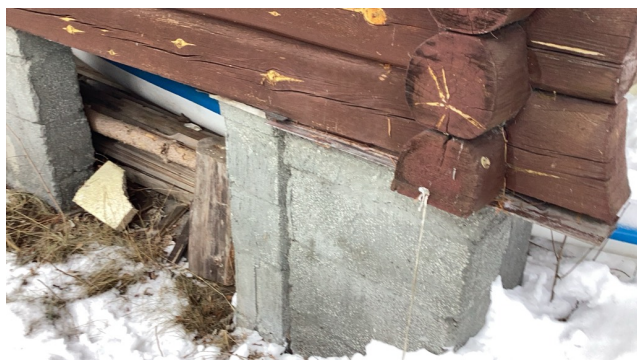
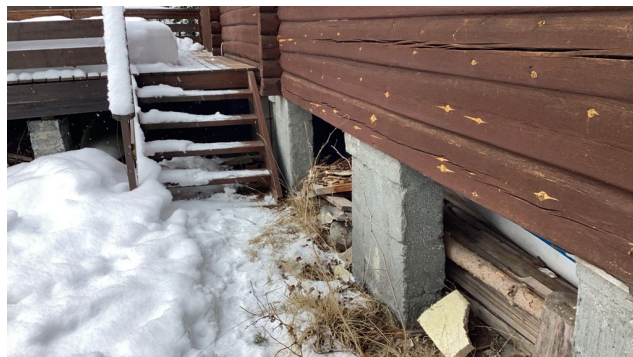
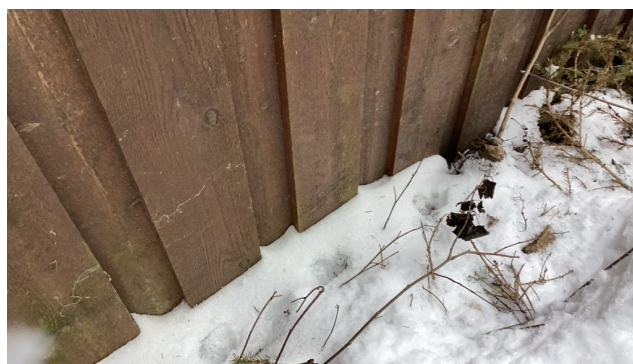
## ! TG 3 Grunnmur og fundamenter

Fundamentert på pilarer av lettbetong

Pilarer bør høydejusteres. Ytterligere undersøkelser er nødvendig for å finne omfanget. Merk at omfanget av setninger kan variere gjennom året.

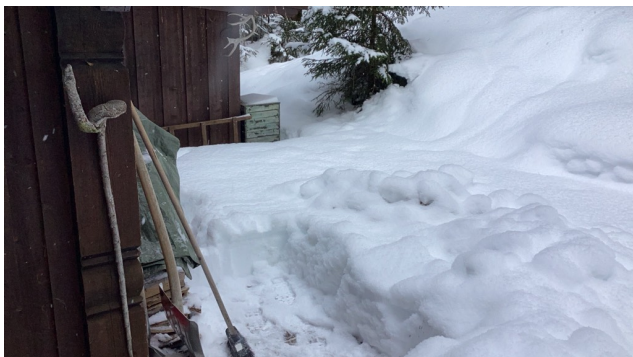
## TG 2 Utvendige vann- og avløpsledninger

Vann og avløpsrør av plast. Vannrør med varmekabel. Bygget med tidstypiske løsninger og materialvalg. Eget vannverk sammen med nabo. Det er ikke registrert synlig svikt. Det er heller ikke meldt om pålegg, funksjonsfeil eller mangler på anlegget.

Vannrør som ligger nedgravd i grunnen kan være gjenstand for terrengtrykk, telehiv og bevegelser. Ved ustabile masser kan skadefrekvensen øke. Vann- og avløpsrør svekkes, slites og eldes i forhold til antall driftsår og bruksintensitet. Vannkvaliteten er også en påvirkningsfaktor.

Det bør innhentes dokumentasjon på vannkvaliteten, og det anbefales å gjennomføre kontroll av utvendige vann- og avløpsledninger for å avdekke eventuelle skjulte skader eller svakheter.

Konsekvensen av manglende dokumentasjon og høy alder på ledningene er økt risiko for funksjonssvikt, lekkasjer eller forurensning av drikkevannet, noe som kan medføre kostbare reparasjoner og helsefare. Grunnet høy alder kan det påregnes utskiftinger.
