Tilstandsrapport

Enebolig

Enerveien 3 , 1812 ASKIM

Befaringsdato: 14.04.2026

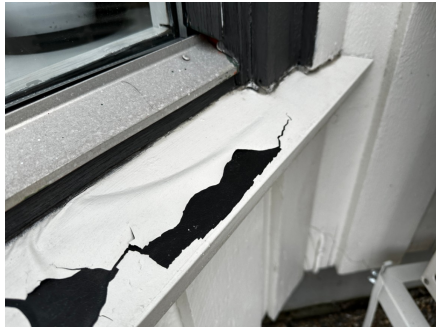
Avflassing på vindusbeslag

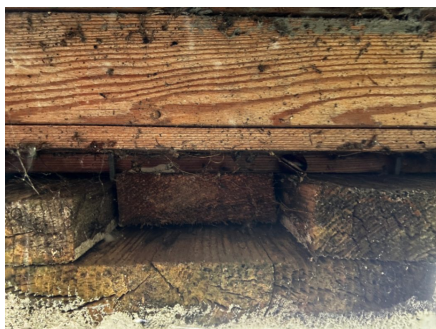
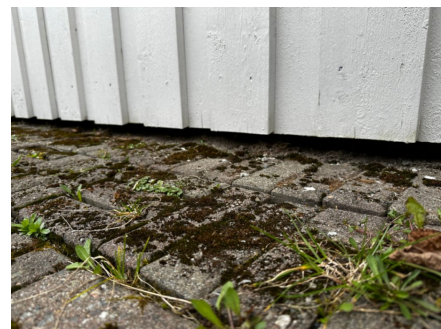
TG 2 Veggkonstruksjon

Manglende lufting av kledning kan føre til fukt, råteskader og redusert levetid for fasaden.

Kledningen har økt risiko for fuktpåkjenning fra regnsprut, snøsmelting etc. Viktig med overflatebehandling og eventuelt holdes fri for snø.

Kledning går nesten ned til terreng

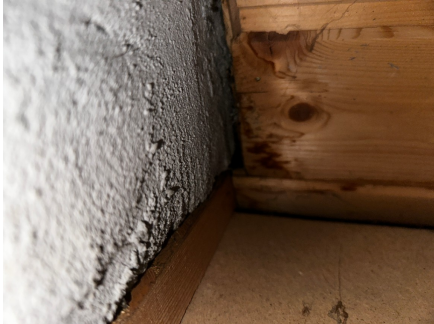
TG 2 Takkonstruksjon/Loft

- Det er påvist fuktskjolder/skader i takkonstruksjonen.
- Hele takkonstruksjonen er gjenbygget. Det er ingen mulighet til vurdering utover alder og observasjoner fra underliggende etc.

Det er observert fuktskjolder i panel innvendig rundt pipe og ved mekanisk avtrekk aggregat, men ikke målt forhøyet fuktverdt

Fuktskjolder i undertak ved pipe.

- Innhent dokumentasjon, om mulig.
- Det må gjennomføres ytterligere undersøkelser.

Overvåk tilstand jevnlig for å se mulig utvikling over tid.

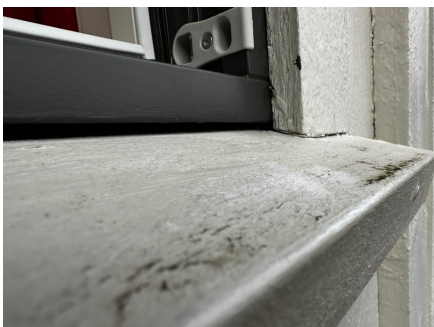
Sidebord, panel og/eller vindusomramming står i kontakt med under- og overbeslag. Dette fører til at treverket trekker opp fuktighet ved nedbør og vannavrenning.

Fukt som suges opp i endevend og omramming øker risikoen for oppsprekking, råte og redusert levetid på kledningsdetaljer. Dette kan gi behov for utskifting tidligere enn normalt.

Kledning står nedtil vannbrett

Det anbefales å etablere klaring mellom beslag og treverk. Dette reduserer oppsug og forlenger levetiden.

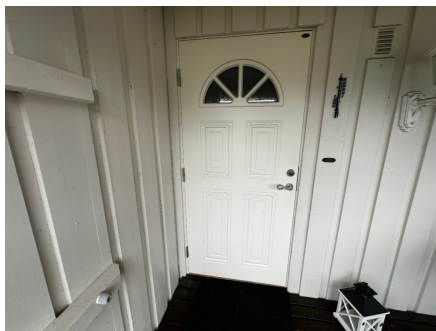
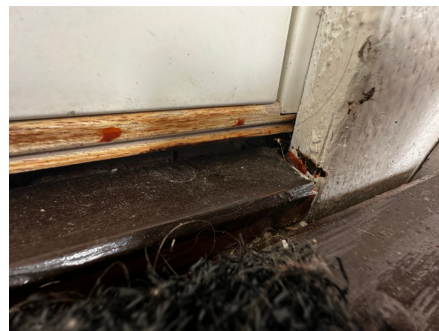
TG2 Dører

Døren står under tak så det er redusert mulighet for fuktpåvirkning av døren.
Manglende terskelbeslag, noe som gir økt risiko for fukt inntrengning til innenforliggende konstruksjoner.

Manglende terskelbeslag øker risikoen for fuktinntrengning til innenforliggende konstruksjoner.

Manglende terskelbeslag.

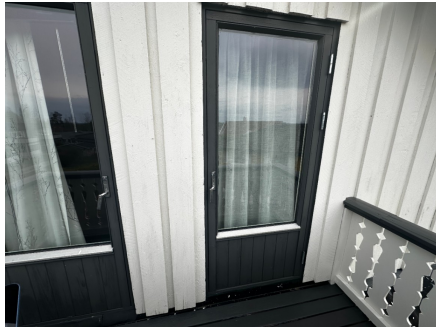
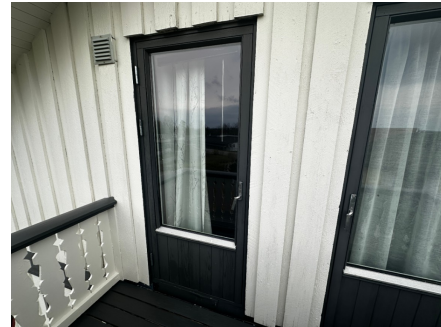
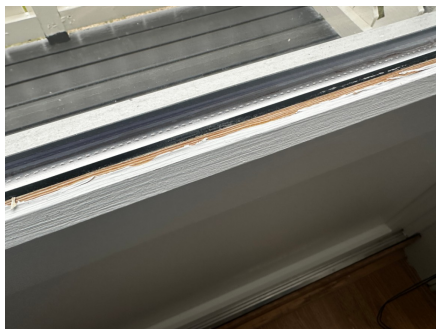
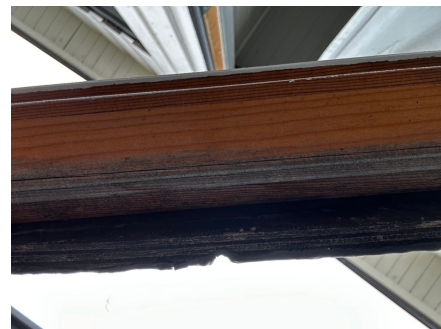
- Karmene i dører er værslitte utvendig og det er sprekker i trevirket.

Slitasje

Brysningsplate har sluppet.

Utføre vedlikehold. Manglende vedlikehold vil redusere levetiden på konstruksjonsdelene.

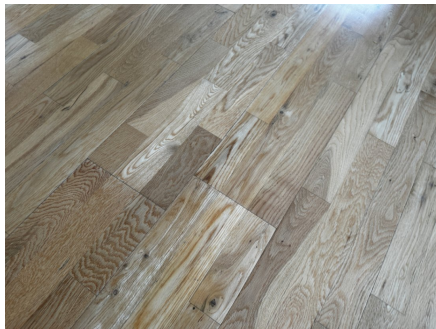
Skjøter ligger nærme hverandre.

Den enkelte må vurdere behov for tiltak. Omfanget av tiltak vil være individuelt og bør vurderes ut fra ønsket bruksnivå og estetikk.

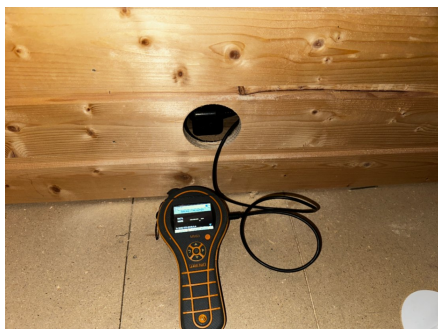
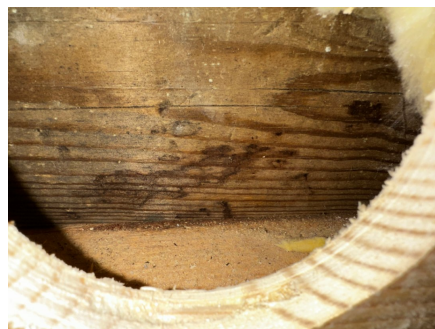
• Det er vindu/dør med ikke fuktbestandige materialer i våtsonen (ved vask, dusj, badekar, osv.), løsningen eller byggematerialet er uegnet.

Det er observert fuktskjolder, men det er ikke målt forhøyet fuktnivå.

Vindu i våtsonen bør enten fuktbeskyttes eller skiftes ut til et materiale som tåler fukt, for å redusere risikoen for fuktskader på vindu, foring og omkringliggende konstruksjoner. Manglende tiltak kan føre til oppfukning, oppsvelling og forringelse av materialer over tid.

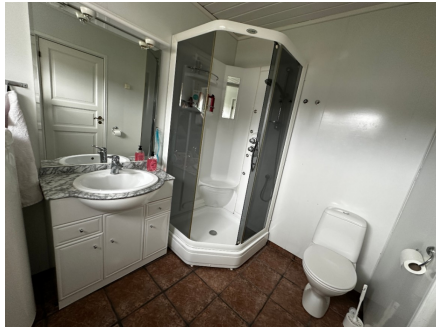
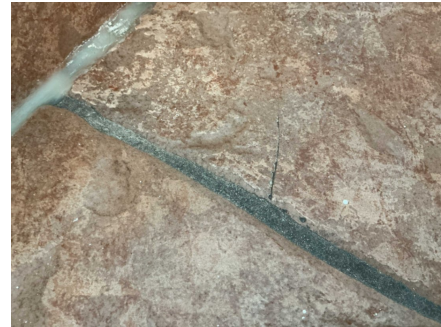
Skjulte konstruksjoner slik som tettesjikt (membran) bak fliser har passert anbefalt brukstid og det må påregnes full renovering av badet innen kort tid. Det er dusjkabinett på badet, og vann renner fra dusjkabinett og direkte ned i sluk. En slik løsning kan forhindre fuktskade, men gir ingen erstatning for tettesjikt/membran.

- Manglende oppgradering av våtrommet medfører høy risiko for at konstruksjonene ikke vil tåle vanlig bruk av vann eller lekkasjer. Selv om det er dusjkabinett, er det fortsatt en betydelig risiko for at våtrommets konstruksjoner ikke tåler lekkasjer. Dette kan føre til fuktskader på tilstøtende konstruksjoner.

Sprekk i flis på gulv.

Kostnadsestimat: 200 000 - 500 000

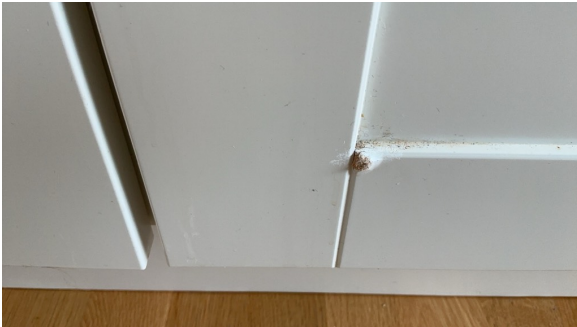
- Det er påvist skader på overflater/kjøkkeninnredning utover normal slitasjegrad.

Skade på kjøkkenfront

Den enkelte må vurdere behov for tiltak.

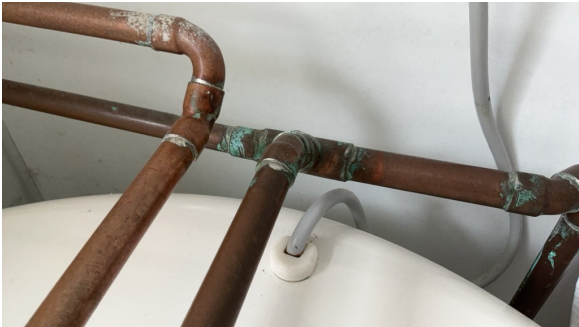
Det er registrert irr (grønnfarget korrosjon) på deler av kobberrør, noe som tyder på fuktpåvirkning eller mulig mikrolekkasje.

Irr kan over tid føre til svekkelse av rørene, med økt risiko for lekkasjer. Det kan også indikere skjulte vannskader eller kondensproblematikk i området.

Rørene bør inspiseres nærmere av rørlegger for å vurdere tilstand og eventuelt skifte ut skadede deler. Det bør også avklares om årsaken er fukt, kondens eller tidligere lekkasjer.
