Enerveien 3, 1812 ASKIM

Tilstandsrapport

Befaringsdato: 14.04.2026

Rapportdato: 07.05.2026

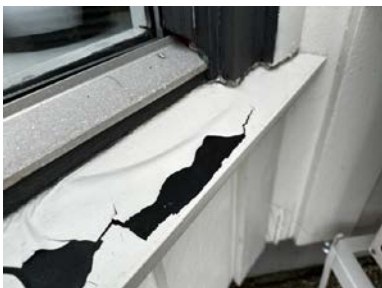
Avflassing på vindusbeslag

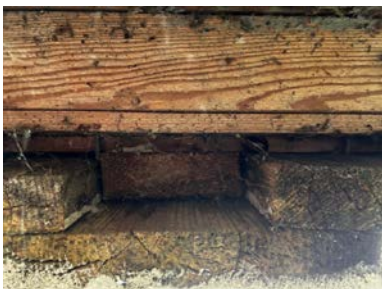
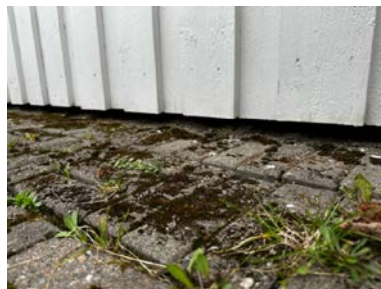
Manglende lufting av kledning kan føre til fukt, råteskader og redusert levetid for fasaden.

Kledningen har økt risiko for fuktpåkjenning fra regnsprut, snøsmelting etc. Viktig med overflatebehandling og eventuelt holdes fri for snø.

Kledning går nesten ned til terreng

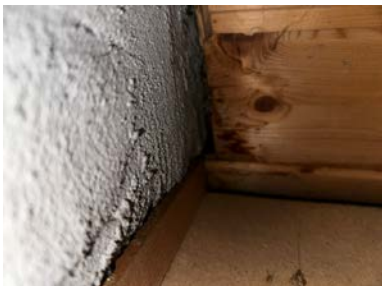
- Det er påvist fukt skjolder/skader i takkonstruksjonen.
- Hele takkonstruksjonen er gjenbygget. Det er ingen mulighet til vurdering utover alder og observasjoner fra underliggende etg.

Det er observert fuktskjolder i panel innvendig rundt pipe og ved mekanisk avtrekk aggregat, men ikke målt forhøyet fuktverdt

Fuktskjolder i undertak ved pipe.

- Innhent dokumentasjon, om mulig.
- Det må gjennomføres ytterligere undersøkelser.

Overvåk tilstand jevnlig for å se mulig utvikling over tid.

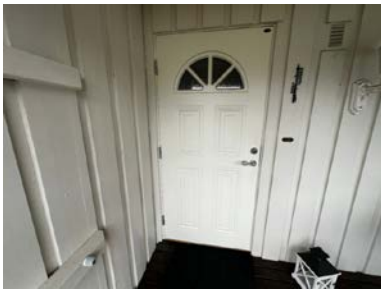
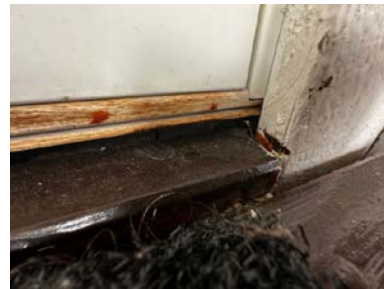
Balkongdør 2 etg

Manglende terskelbeslag, noe som gir økt risiko for fukt inntrengning til innenforliggende konstruksjoner.

Manglende terskelbeslag.

Manglende terskelbeslag øker risikoen for fuktinntrengning til innenforliggende konstruksjoner.

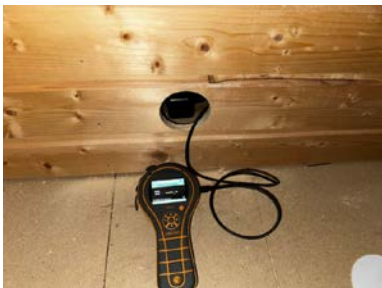
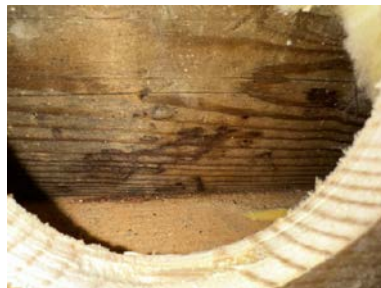
1 ETASJE > BAD

Fuktkvotemåling (vekt%) i konstruksjonen ble målt til 6.

Det er observert fuktskjolder, men det er ikke målt forhøyet fuktnivå.

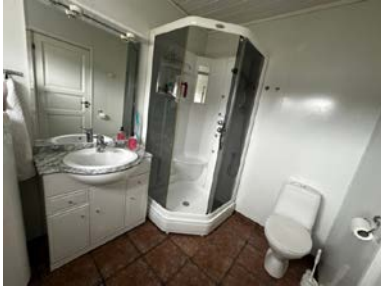
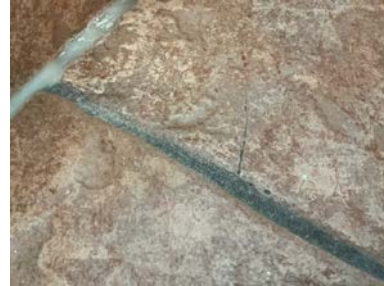
1 ETASJE > BAD

Sprekk i flis på gulv.

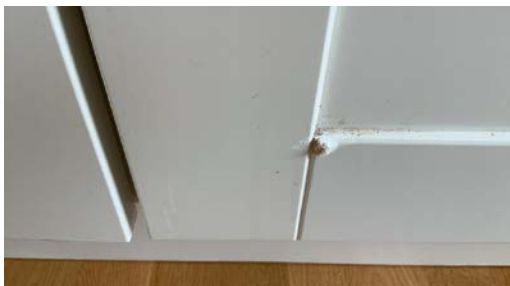
- Det er påvist skader på overflater/kjøkkeninnredning utover normal slitasjegrad.

Skade på kjøkkenfront

Den enkelte må vurdere behov for tiltak.

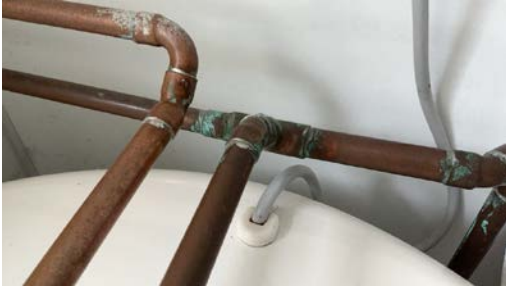
Det er registrert irr (grønnfarget korrosjon) på deler av kobberrør, noe som tyder på fuktpåvirkning eller mulig mikrolekkasje.

Irr kan over tid føre til svekkelse av rørene, med økt risiko for lekkasjer. Det kan også indikere skjulte vannskader eller kondensproblematikk i området.

- Andre tiltak:
- Det er ikke behov for utbedringstiltak siden anlegget fungerer i dag, men ut ifra alder kan skader plutselig oppstå på eldre anlegg.
- I forbindelse med oppgradering av våtrom vil det være naturlig med utskiftning av rør.

Rørene bør inspiseres nærmere av rørlegger for å vurdere tilstand og eventuelt skifte ut skadede deler. Det bør også avklares om årsaken er fukt, kondens eller tidligere lekkasjer.

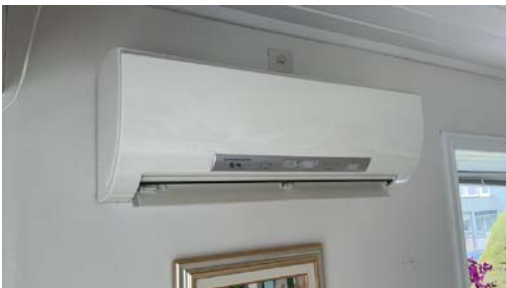
Uten jevnlig service øker risikoen for redusert virkningsgrad, driftsavbrudd og slitasje på komponenter i varmepumpeanlegget. Dette kan gi høyere driftskostnader og redusert levetid.

Det anbefales å få utført service og funksjonskontroll av autorisert leverandør for å sikre driftssikkerhet og dokumentert tilstand på anlegget.

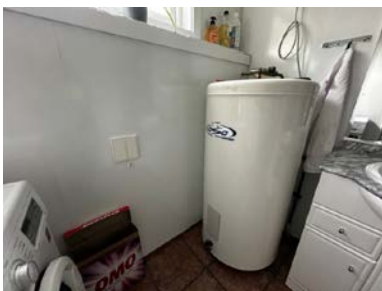
Etter ca. 20 år i tro tjeneste er de fleste varmtvannstanker klare for å pensjoneres, og du bør se deg om etter en ny. Selv om den gamle berederen fortsatt fungerer, er det greit å være klar over at nye beredere både varmer opp vannet langt mer energieffektivt, og er mye bedre isolert, slik at de også holder bedre på varmen. Du vil altså bruke mindre strøm med ny bereder. Gamle beredere står også for en god del vannskader rundt omkring, og det kan være lurt å ligge litt i forkant, og ikke vente med å skifte til vannskadene er et faktum.

Manglende eller ikke dokumentert forskriftsmessig el-tilkobling av varmtvannstank kan innebære økt risiko for overoppheting og i verste fall brannfare.
