# Tilstandsrapport

Boligbygg med flere boenheter
-

Døsserødveien 43, 3118 TØNSBERG
-

Befaringsdato: 14.08.2024

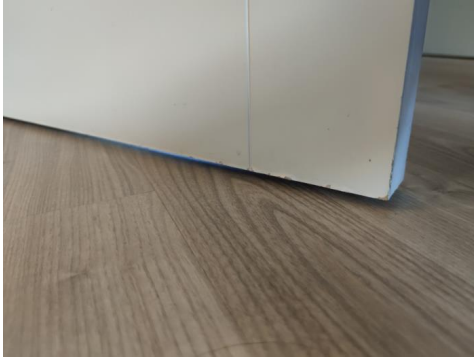
- Det er påvist avvik som tilsier at det bør foretas tiltak på enkelte dører.

Noe små fuktsveller i bunn av baderomsdør.

Små fuktsveller i bunn av baderomsdør.

Det bør foretas tiltak som justering og noe maling.

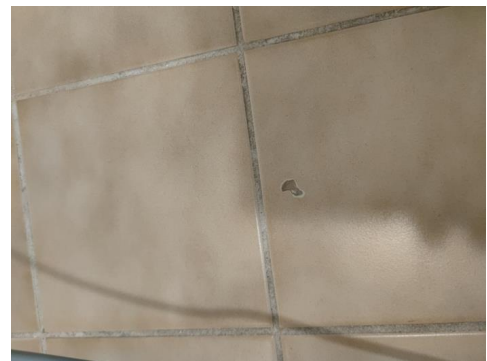
Konsekvens ved manglende -lite fall mot sluk er at det kan samle seg vann enkelte steder som ikke renner naturlig til sluk.

Avskalling i flis.

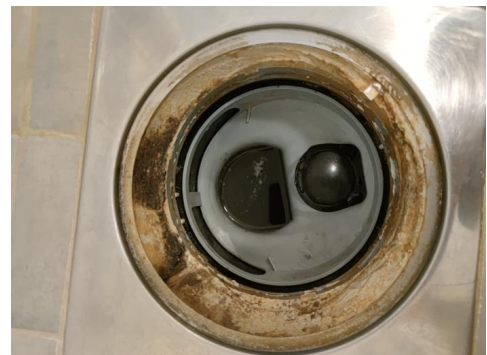
Sluk på bad.

- Installering av tett dusjkabinett anbefales.
- Overvåk tilstanden jevnlig. For å få tilstandsgrad 0 eller 1 må tettesjiktet skiftes ut, men tidspunktet for når dette er nødvendig er vanskelig å si noe om.

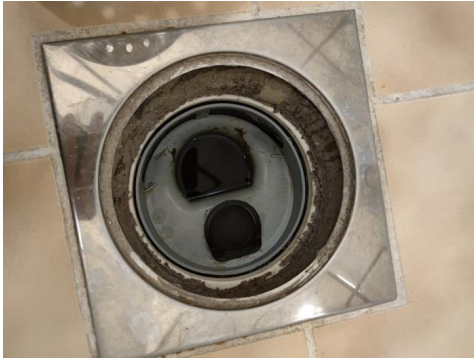
Sluk på vaskerom.

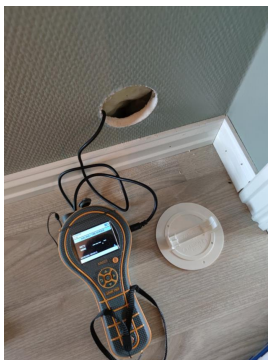
Hulltaking er foretatt fra gang uten å påvise unormale forhold.

Målt vektprosent under 6% som er tørt tre.
