# Tilstandsrapport

Kjedehus

Øvre Nustadvei 18A , 3970 LANGESUND

Befaringsdato: 07.04.2026

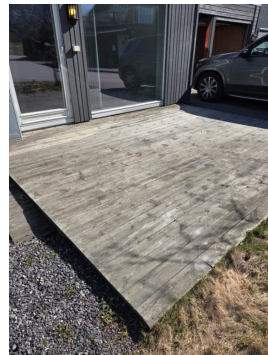
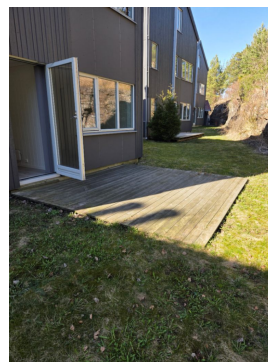
### TG 1 Balkonger, terrasser og rom under balkonger

Leiligheten har etablert platinger som består av impregnerte materialer. Terrasse gulv består av gulvbord og bjelker i impregnert trevirke. Platinger fremstår i funksjonell stand. Merknad på værslitt gulvbord.

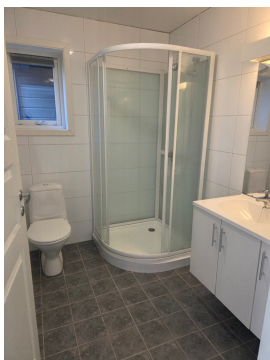
### 1.ETASJE > BAD

Bad har etablert fliser på vegg og gulvflater. Det er montert innredning med heldekkende servant med ett-hånds armatur, gulvmontert toalett og tett dusjkabinett til baderom. Ventilasjon består av sentral avtrekk. Gulv har fall til sluk. Sluk består av plastsluk med klemring. Bad fra byggeår.

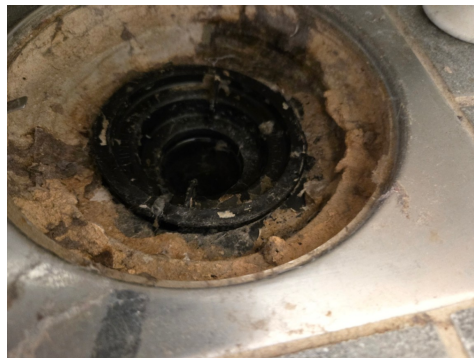
## TG 2 Sluk, membran og tettesjikt

Utførelsen vedrørende tettedetaljer i rørgjennomføring i gulv i dusj og innredning er usikker. Membran kan ikke verifiseres. Om mulig innhent dokumentasjon.

TG 2 på grunn av over halvpart av forventet levetid er oppnådd og manglende dokumentasjon.

- Mer enn halvparten av forventet brukstid er passert på membranløsningen.

Manglende dokumentasjon.

- Overvåk tilstanden jevnlig. For å få tilstandsgrad 0 eller 1 må tettesjiktet skiftes ut, men tidspunktet for når dette er nødvendig er vanskelig å si noe om.

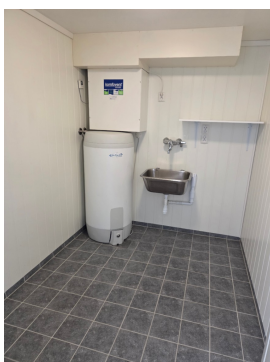
## 1. ETASJE > VASKEROM

Vaskerom har etablert fliser på gulvflater med sokkelflis på vegg. MDF panel på veggflater. Det er etablert opplegg til vaskemaskin, skyllekar i stål og teknisk anlegg på vaskerom. Ventilasjon består av sentralavtrekk. Flomkant er ivaretatt og eventuelt lekkasjevann ledes til sluk. Vaskerom fremstår i god funksjonell stand.

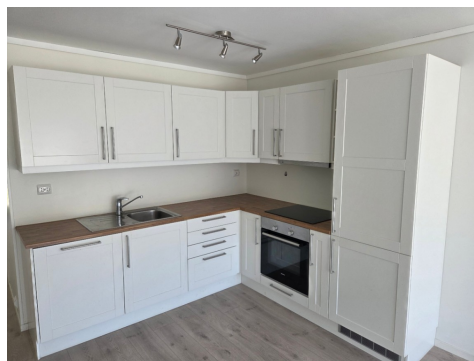
Leilighetens kjøkkeninnredning består av hvite dør og skuffronter type Sigdal. Benkeplate i laminat med benkebeslag i stål. Innredning fra byggeår.

Merknad på stedvis synlig slitasje på dørfronter.
