Tilstandsrapport

Enebolig

Bygdinvegen 1136, 2943 ROGNE

Befaringsdato: 28.05.2024

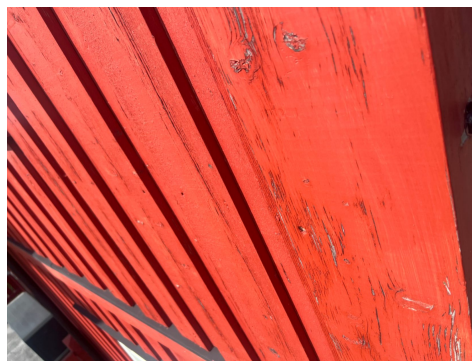
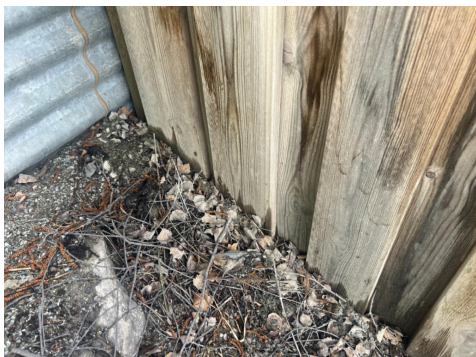
- Det er ingen eller liten lufting i nedre kant av kledning mot grunnmur.
- Det er påvist andre avvik:

Kledning mot terreng i øvre kant ved garasje er ubehandlet, ligger nært terreng og er fuktutsatt.

Utsatt for fuktpåkjenning ved garasje

Luftet kledning var ikke vanlig ved oppføringstidspunktet. Normalt fungerer det med ikke luftet kledning i tørt fjellklima. Skulle ytterveggene kles på nytt vil det være hensiktsmessig å etablere lufting.

Kostnadsestimat: 50 000 - 100 000

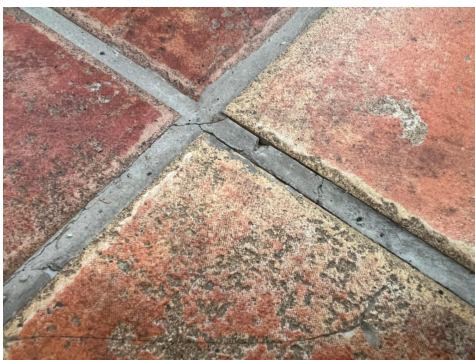
Bom (hullrom) i enkelte fliser i vindfang, sprekkdannelse i fuger.

Bom (hullrom) med sprekkdannelse i fuger på fliser i vindfang

- Det må foretas tiltak for å lukke avviket.

Kostnadsestimat: 50 000 - 100 000

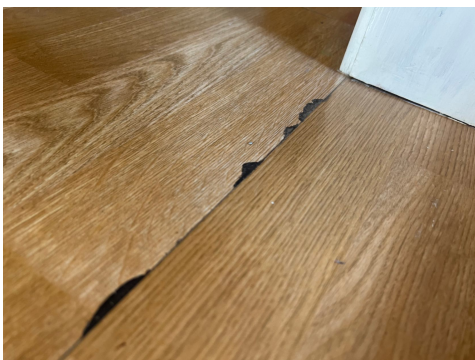
Stedvis slitasje på overflater

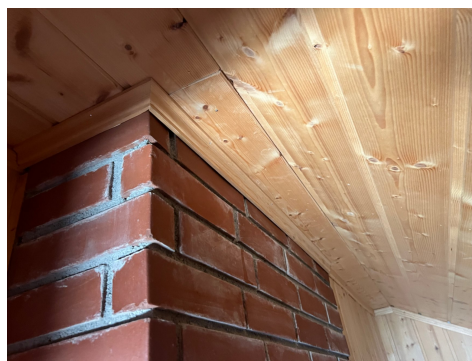
Brennbar material er inntil skorstein

- Det bør foretas nærmere undersøkelser av pipeløp.

Kostnadsestimat: 10 000 - 50 000

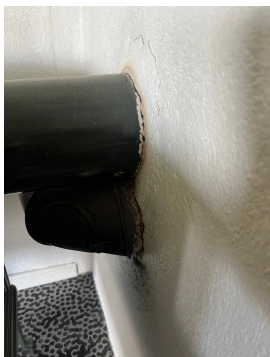
Røykinnføringer er for nært

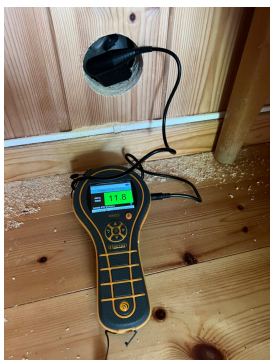
Hulltaking foretatt mot innredet vegg i kjeller, uten fuktutslag i treverk. Bør holdes under tilsyn da dette er en utsatt konstruksjon

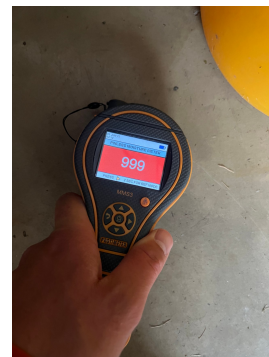
- Det er påvist indikasjoner på noe fuktgjennomtrenging i kjellergulv.
- Det er påvist indikasjoner på noe fuktgjennomtrenging inn i kjellermur.

Ved overflatesøk av betongkonstruksjon var det fuktutslag

- Det påviste fuktnivå gir grunn til å overvåke konstruksjonen jevnlig for å se utvikling over tid, og eventuelt foreta tiltak for å unngå fuktskader.

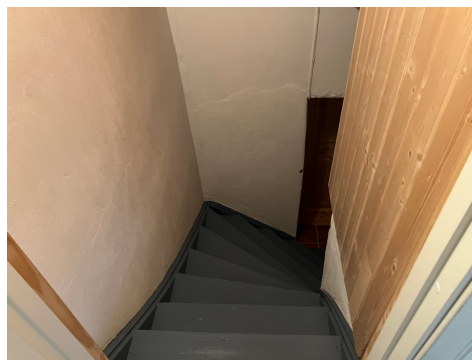
Manglende håndløper

- Håndløper må monteres på vegg for å tilfredsstille krav på byggetidspunktet.

Kostnadsestimat: 10 000 - 50 000

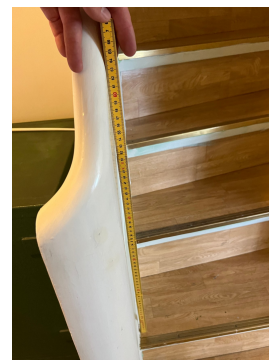
Lav rekkverkhøyde

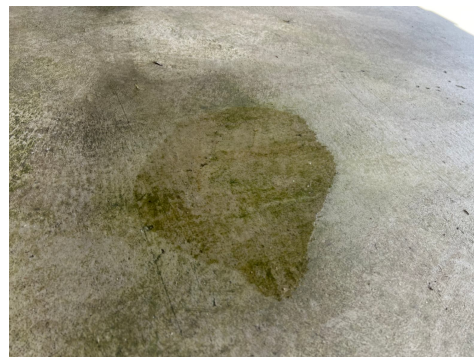
Det er opplyst om det kan forekomme innvendig fukt i garasje ved mye nedbør, vårvann/snøsmelting. På befaring var det vannspeil på gulv i et begrenset område og fukt på yttermurer mot terreng. Eier opplyser om at adkomst/konstruksjon ovenfor er skiftet, men bergnabb ved lekkasjeområde som trolig er årsak da tettesjikt rundt denne var begrenset. Må holdes under tilsyn og evt. tiltak vurderes. Fra utvendig dette ble utettheter i tettesjikt registrert og nærliggende medvirkende årsak.

Fukt/vannspeil på gulv under befaring

Forholdene må holdes under tilsyn og skulle det endres må tiltak påregnes.

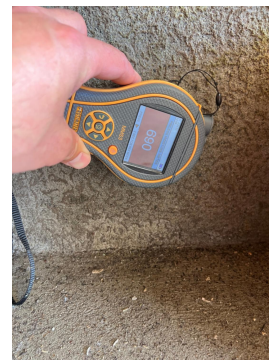
Fuktutslag på yttermur

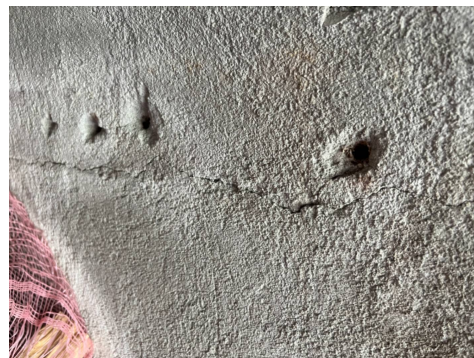
Registrert sprekk i mur.

Sprekkdannelse på yttermur

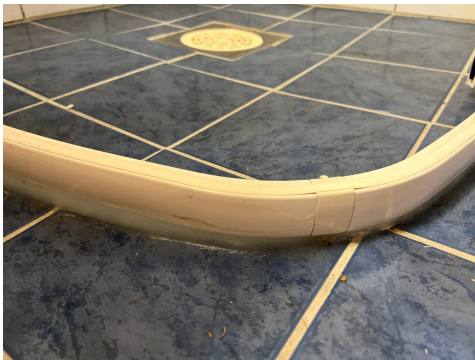
- Det er mulighet for at det kan forekomme vannlekkasje på våtrommet hvor vann ikke vil gå til sluk.

Vann fra baderomsgulv kan ikke ledes fritt til sluk da bunn mot dusj er tett og spalte bør etableres

- Det bør etableres avrenning inn til sluk for hele våtrommet.

Kostnadsestimat: Under 10 000

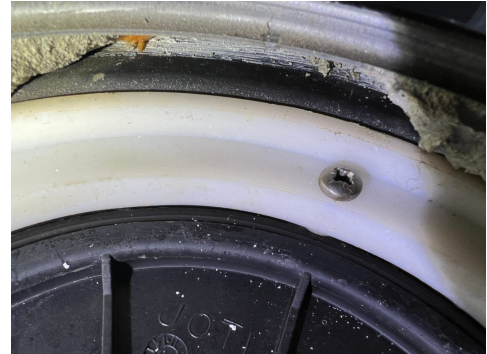
Ikke tettesjikt under klemring

- Installering av tett dusjkabinett anbefales.
- Det må foretas utbedring for å unngå fuktskader i konstruksjonen.

Bad er lite brukt, trolig ikke skade som følge av avvik, medtatt kostnad med midlertidig utbedring og montering av dusjkabinnet. Ved videre bruk må avvik hensyntas.

Kostnadsestimat: 10 000 - 50 000

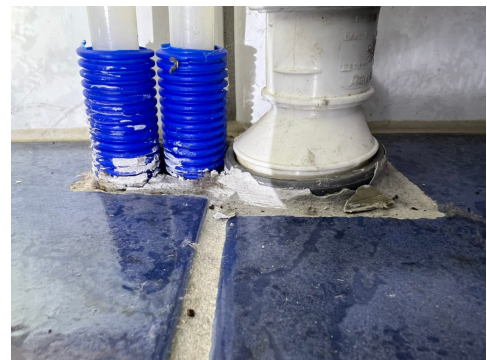
Synlig tettesjikt ved rør, men ikke mansjetter

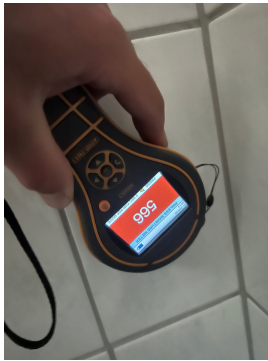
Ved fuktmåling i nedre del av vegg mot våtsone fra tilstøtende rom, måles fuktverdier over normalt fuktinnehold. Trolig årsak er kombinert med rom passert i kjeller og yttermurer fra terreng/grunn der fuktinnsig kan forekomme.

Ved overflatesøk var det fuktutslag

Konstruksjoner må kontrolleres ved renovering av våtrom.

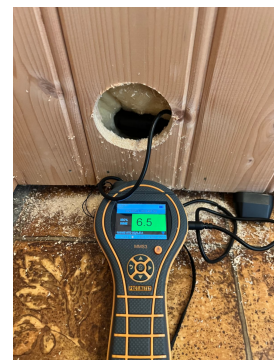
Hulltaking er foretatt uten å påvise unormale forhold.

Hulltaking foretatt og ved fuktmåletaking var det ikke fuktutslag

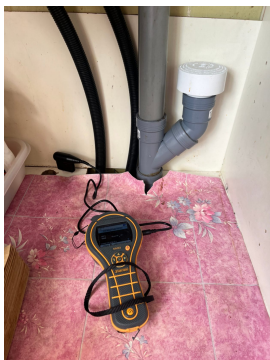
Ved fuktmåletaking av bunn kjøkkenskap var det ikke fuktutslag

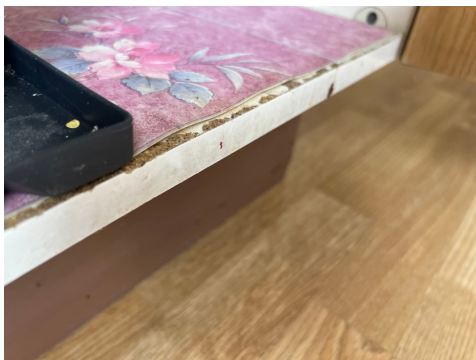
Slitasje på innredning

- Det er påregnelig med utskiftning/utbedringer av kjøkkeninnredningen.

Kostnadsestimat: 50 000 - 100 000

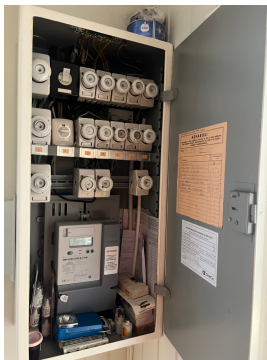
Sikringskap

For en fullstendig kontroll av det elektriske anlegget, anbefales kontroll av godkjent el-takstmann.
Men som følge av eldre anlegg og skrusikringer må det foretas etterhvert oppgraderinger. (TG 2)

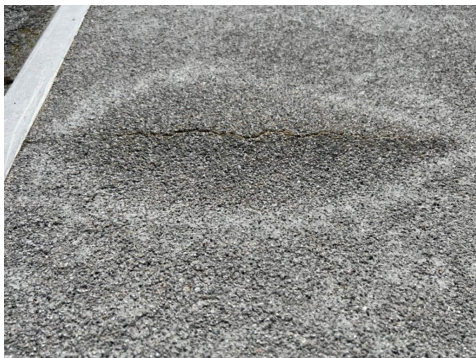
- Mer enn halvparten av forventet levetid på drenering er overskredet. Må holdes under tilsyn, det forekommer lekkasje i garasje og overgang bør undersøkes, fra tettesjikt over garasje er det en forhøyning ved opplyst bergnabb som trolig årsak. Steinmasser på ene siden mot vest er løsmasser, der masser bør sikres bedre og kan skli ut, foretatt kun midlertid tiltak.
Ellesr er det ikke foretatt drenering av bolig og tiltak kan ikke utelukkes, men tid for utskifting må holdes under tilsyn om forholdene endrer seg.

Utetthet tettesjikt over garasje

Må holdes under tilsyn, tiltaksbehov i garasje kan forekomme.

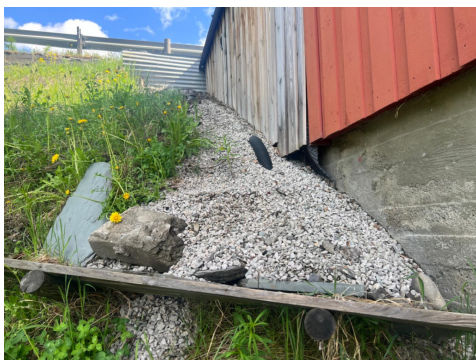
Fare for utsig av masse

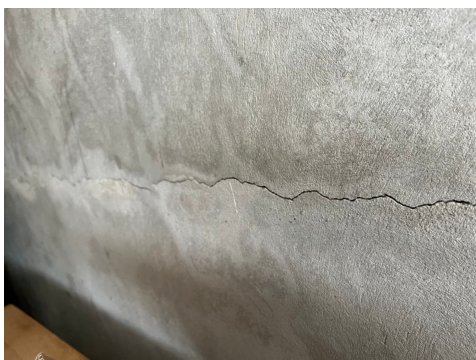
- Grunnmuren har sprekkdannelser.

Sprekk i yttermur

Forholdene bør holdes under oppsikt og utbedringer må vurderes om forholdene skulle endre seg.

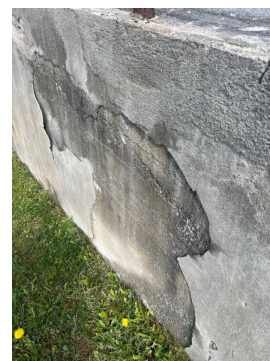
Avflassing

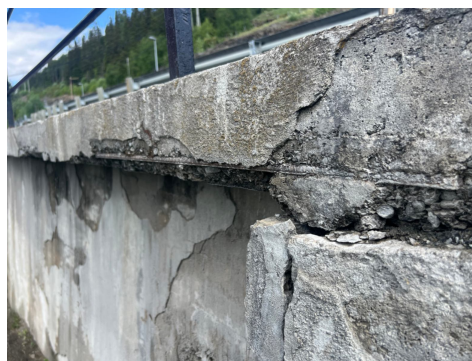
- Det er påvist mindre sprekker og/eller skjevheter i muren.
- Det er registrert sprekker/deformasjoner som gir grunn til å overvåke konstruksjonen.

Støttemur til kjeller er utifra alder uten armering, registrert sprekker og dels utgliding.

Forvitring og deformasjon av mur

- Lokal utbedring må utføres.
- Andre tiltak:

Kostnadsestimat: 10 000 - 50 000
