# Tilstandsrapport

Enebolig

Bygdinvegen 1136, 2943 ROGNE

Rapportdato: 02.06.2025

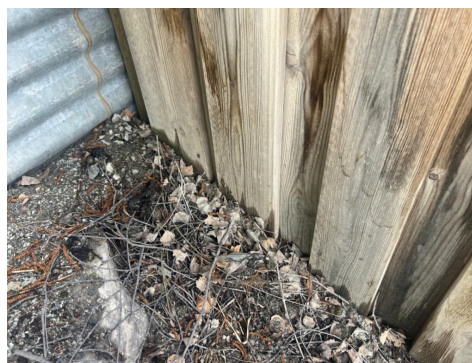
Kledning mot terreng i øvre kant ved garasje er ubehandlet, ligger nært terreng og er fuktutsatt.

Utsatt for fuktpåkjenning ved garasje

- Lokal utbedring må utføres.

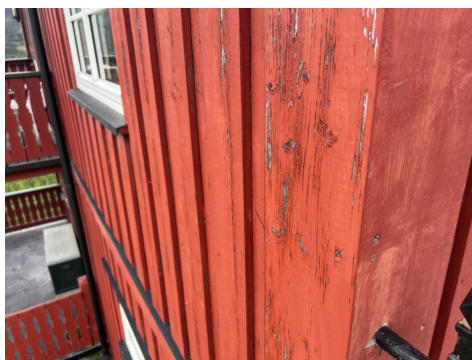
- Det er ingen eller liten lufting i nedre kant av kledning mot grunnmur.
- Det er påvist andre avvik:

Vedlikeholdsbehov av yttervegg

Luftet kledning var ikke vanlig ved oppføringstidspunktet. Normalt fungerer det med ikke luftet kledning i tørt fjellklima. Skulle ytterveggene kles på nytt vil det være hensiktsmessig å etablere lufting.

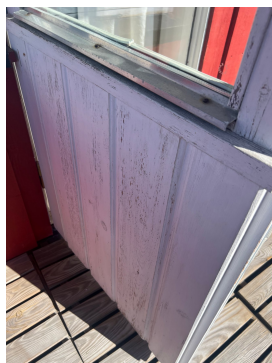
Vedlikeholdsbehov

- Det må foretas tiltak for å lukke avviket.

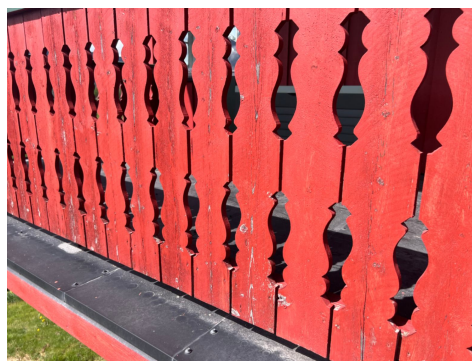
Vedlikeholdsbehov

Medtatt lokale tiltak for å lukke avvik.

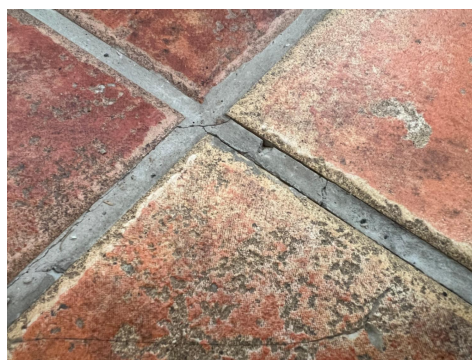
Bom (hullrom) i enkelte fliser i vindfang, sprekkdannelse i fuge.

Bom (hullrom) med sprekkdannelse i fuge på fliser i vindfang

- Det må foretas tiltak for å lukke avviket.

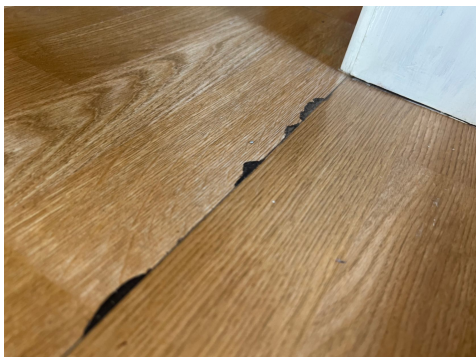
Stedvis slitasje på overflater

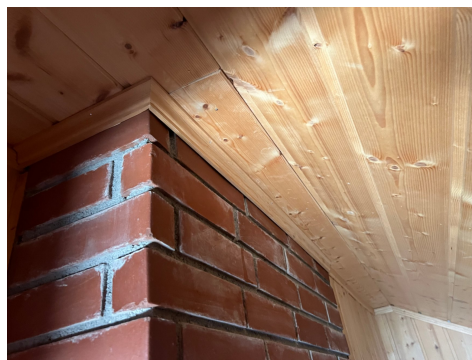
Brennbart material er inntil skorstein

- Det bør foretas nærmere undersøkelser av pipeløp.

Må foretas tiltak for å lukke avvik.

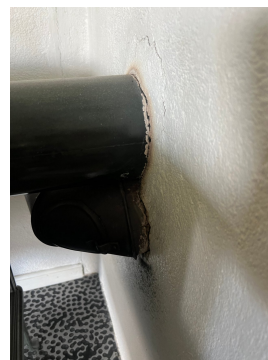
Røykinnføringer er for nært

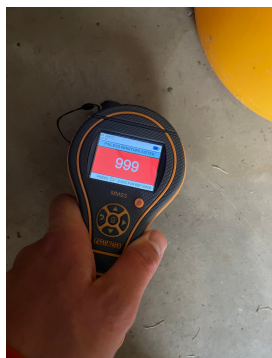
- Det er påvist indikasjoner på noe fuktgjennomtrenging i kjellergulv.
- Det er påvist indikasjoner på noe fuktgjennomtrenging inn i kjellermur.

Ved overflatesøk av betongkonstruksjon var det fuktutslag

- Det påviste fuktnivå gir grunn til å overvåke konstruksjonen jevnlig for å se utvikling over tid, og eventuelt foreta tiltak for å unngå fuktskader.

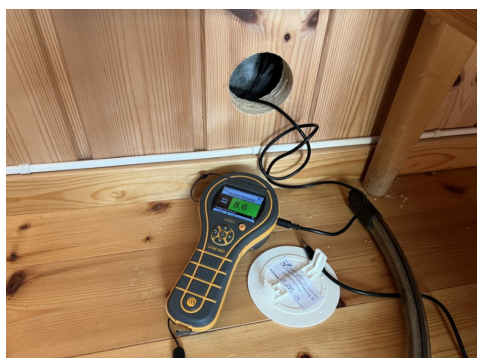
Hulltaking foretatt mot innredet vegg i kjeller, uten fuktutslag i treverk. Bør holdes under tilsyn da dette er en utsatt konstruksjon

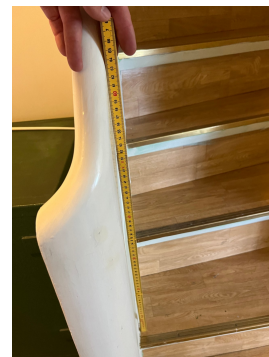
Lav rekkverkhøyde

Ansees ikke som umiddelbart tiltaksbehov.

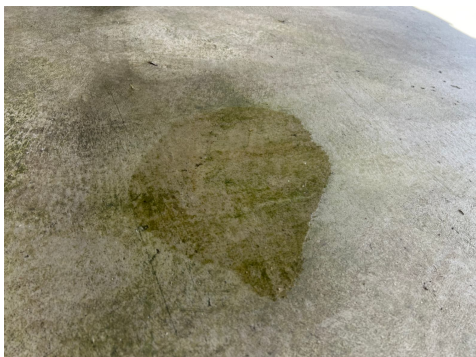
Det er opplyst om det kan forekomme innvendig fukt i garasje ved mye nedbør, vårvann/snøsmelting. På befaring var det vannspeil på gulv i et begrenset område og fukt på yttermurer mot terreng. Eier opplyser om at adkomst/konstruksjon ovenfor er skiftet, men bergnabb ved lekkasjeområde som trolig er årsak da tettesjikt rundt denne var begrenset. Må holdes under tilsyn og evt. tiltak vurderes. Fra utvendig dette ble utettheter i tettewsjikt registrert og nærliggende medvirkende årsak.

Fukt/vannspeil på gulv under befarings

- Det må foretas tiltak for å lukke avviket.

Forholdene må holdes under tilsyn og skulle det endres må tiltak påregnes.

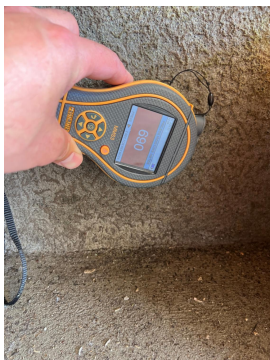
Fuktutslag på yttermur

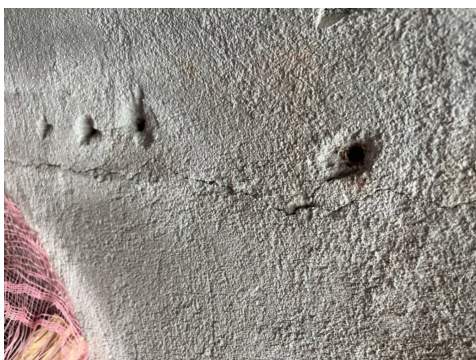
Registrert sprekk i mur.

Sprekkdannelse på yttermur

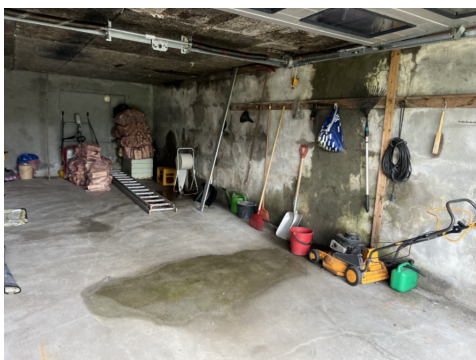
Fukttinnsig

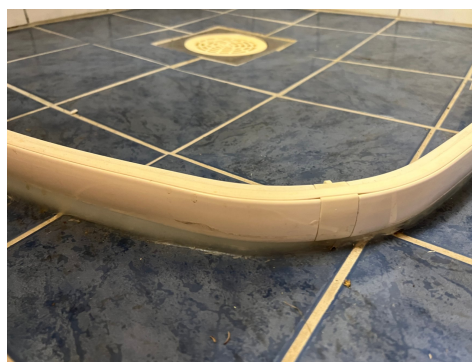
- Det er mulighet for at det kan forekomme vannlekkasje på våtrommet hvor vann ikke vil gå til sluk.

Vann fra baderomsgulv kan ikke ledes fritt til sluk da bunn mot dusj er tett og spalte bør etableres

- Det bør etableres avrenning inn til sluk for hele våtrommet.

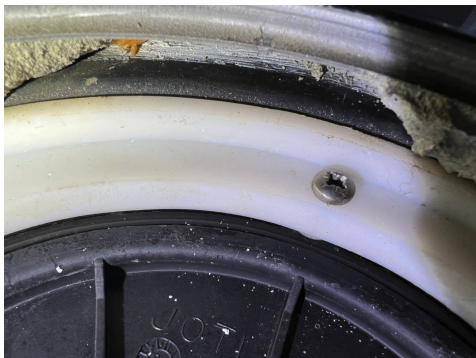
Ikke tettesjikt under klemring

- Det må foretas utbedring for å unngå fuktskader i konstruksjonen.

Bad er lite brukt, trolig ikke skade som følge av avvik, bør vurderes midlertidig utbedring og montering av dusjkabinnet. Ved videre bruk må avvik hensyntas.

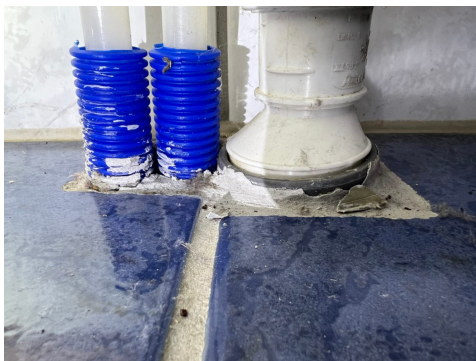
Synlig tettesjikt ved rør, men ikke mansjetter

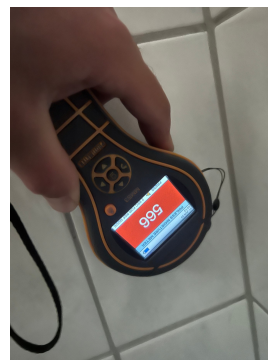
Ved fuktmåling i nedre del av vegg mot våtsone fra tilstøtende rom, måles fuktverdier over normalt fuktnivå. Trolig årsak er kombinert med rom passert i kjeller og yttermurer fra terreng/grunn der fuktinnslag kan forekomme.

Ved overflatesøk var det fuktutslag

Konstruksjoner må kontrolleres ved renovering av våtrom.

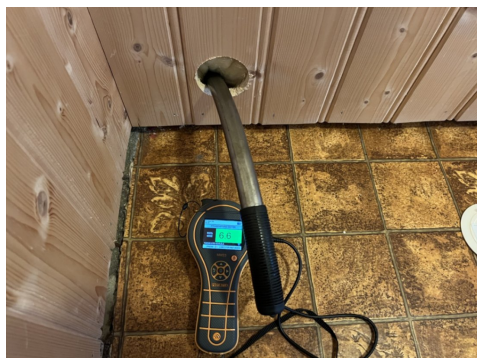
Hulltaking er foretatt uten å påvise unormale forhold.

Hulltaking er foretatt fra gang, ved fuktmåletaking var det ikke fuktutslag

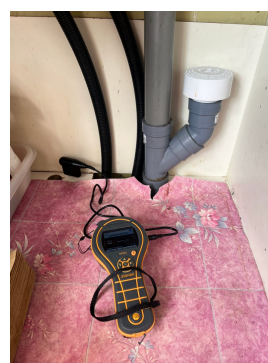
Ved fuktmåletaking av bunn kjøkkenskap var det ikke fuktutslag

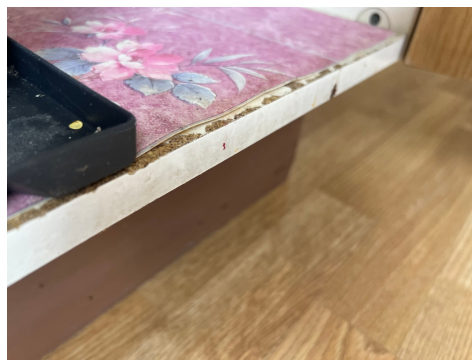
Slitasje på innredning

- Det er påregnelig med utskiftning/utbedringer av kjøkkeninnredningen.

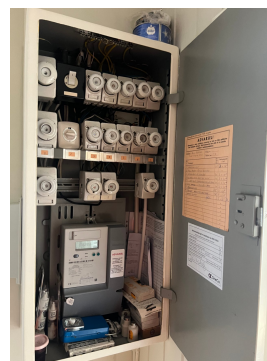
Sikringskap

Men som følge av eldre anlegg og skrusikringer må det foretas etterhvert oppgraderinger. (TG 2)

For en fullstendig kontroll av det elektriske anlegget, anbefales kontroll av godkjent el-takstmann.

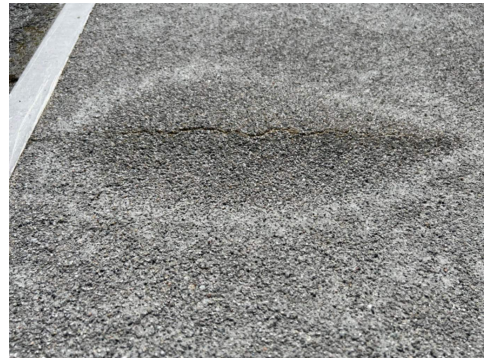
- Mer enn halvparten av forventet levetid på drenering er overskredet.
- Må holdes under tilsyn, det forekommer lekkasje i garasje og overgang bør undersøkes, fra tettesjikt over garasje er det en forhøyning ved opplyst bergnabb som trolig årsak. Steinmasser på ene siden mot vest er løsmasser, der masser bør sikres bedre og kan skli ut, foretatt kun midlertid tiltak.
- Ellers er det ikke foretatt drenering av bolig og tiltak kan ikke utelukkes, men tid for utskifting må holdes under tilsyn om forholdene endrer seg.

Utetthet tettesjikt over garasje

Må holdes under tilsyn, tiltaksbehov i garasje kan forekomme.

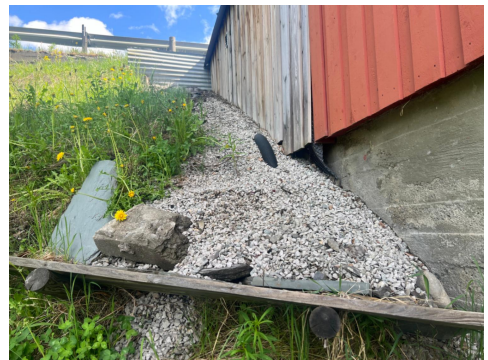
Fare for utsig av masse

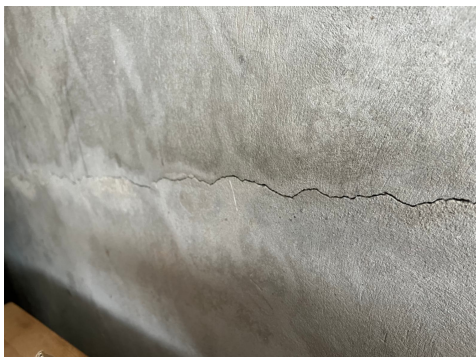
- Grunnmuren har sprekke-dannelser.

Sprekk i yttermur

Forholdene bør holdes under oppsikt og utbedringer må vurderes om forholdene skulle endre seg.

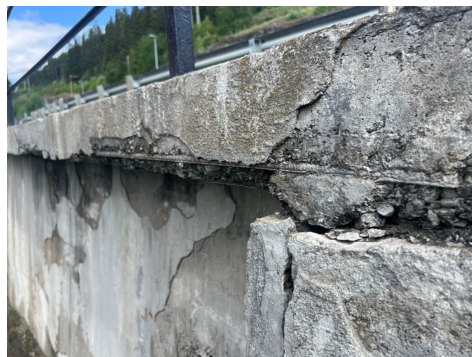
Må hensyntas alder på konstruksjon, der fukt påvirkning over tid har innvirkning på levetid og må hensyntas. Inspeksjon av grunnmur i sin helhet var ikke mulig å inspisere pga nedfylte masser rundt mur, men ved dreneringsarbeid vil mur avdekkes og kontroll av mur anbefales der tiltak vurderes. Grunnmuren har setninger, ref. pkt. Etasjeskille. Dette er forholdsvis vanlig mtp. oppføringstidspunktet og byggeskikk.

Forvitring og deformasjon av mur

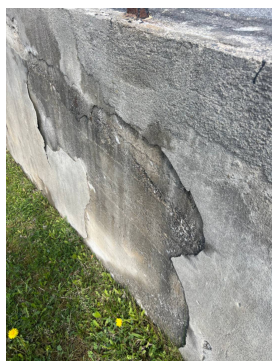
- Det er påvist mindre sprekker og/eller skjevheter i muren.
- Det er registrert sprekker/deformasjoner som gir grunn til å overvåke konstruksjonen.

Støttemur til kjeller er utifra alder uten armering, registrert sprekker og dels utgliding.

Avflassing

- Lokal utbedring må utføres.
- Andre tiltak:

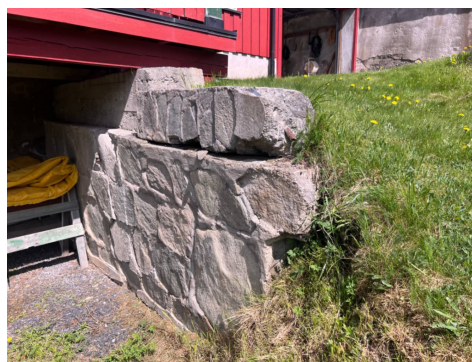
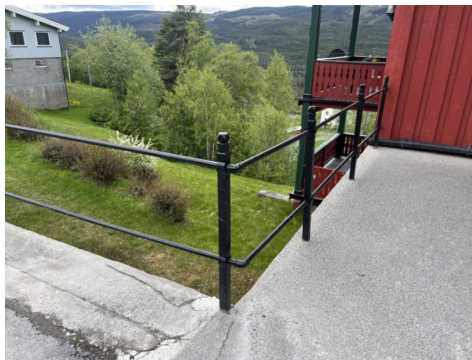
Rekkverk har lav høyde og for store åpninger der sikringstiltak bør foretas ved inngangsparti og ved støttemurer
