**Salgsobjekt:** Enebolig  
**Eierform:** Eiet  
**Byggeår:** 1949  
**BRA-i/BRA Total:** 257/275 m<sup>2</sup>  
**Tomtstr.:** 1000 m<sup>2</sup>  
**Soverom:** 3  
**Gnr./bnr.** Gnr. 45, bnr. 141

**Oppdragsnr.:** 1201240045

# Romslig og sentralt beliggende bolig med fin utsikt utover bygda.

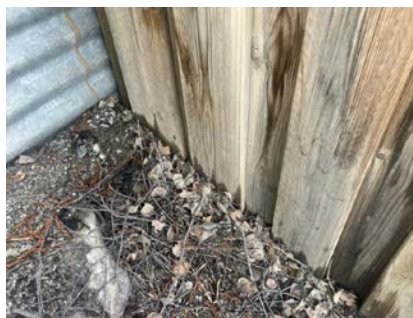
- Det er ingen eller liten lufting i nedre kant av kledning mot grunnmur.
- Det er påvist andre avvik:
- Vedlikeholdsbehov av ytterkledning, vindskier mm. Kledning mot terreng i øvre kant ved garasje er ubehandlet, ligger nært terreng og er fuktutsatt.

Utsatt for fuktpåkjenning ved garasje

- Lokal utbedring må utføres.

Luftet kledning var ikke vanlig ved oppføringstidspunktet. Normalt fungerer det med ikke luftet kledning i tørt fjellklima. Skulle ytterveggene kles på nytt vil det være hensiktsmessig å etablere lufting.

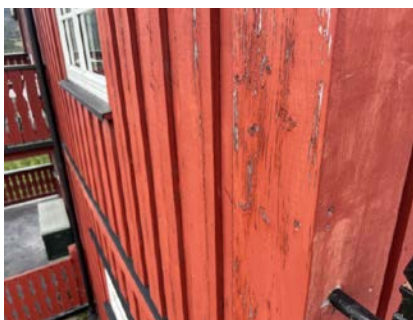
Vedlikeholdsbehov av yttervegg

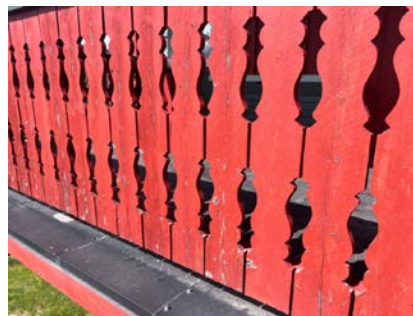
Vedlikeholdsbehov

Medtatt lokale tiltak for å lukke avvik.

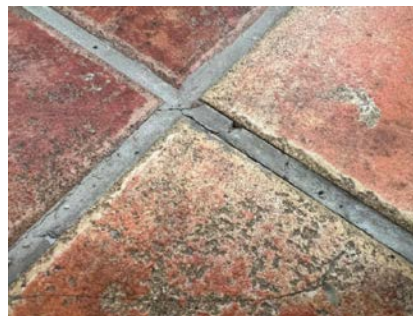
- Det er påvist andre avvik:
- Bom (hullrom) i enkelte fliser i vindfang, sprekkdannelse i fuge. Normal slitasjegrad på overflater der det er oppusset i ulike årstall, men fremstår generelt som godt vedlikehold og lav slitasjegrad tatt alder i betrakning. Slitasje på enkelte overflater, forventet levetid er oppmot oppbrukt og utskifting av enkelte bygningsdeler/rom bør vurderes selv om bygningsdel fungerer. (ikke medtatt utskifting av alle gulv/vegger i kostnadsestimat og ved ytterligere utskifting vil dette overstige estimat)

Bom (hullrom) med sprekkdannelse i fuge på fliser i vindfang

- Det må foretas tiltak for å lukke avviket.

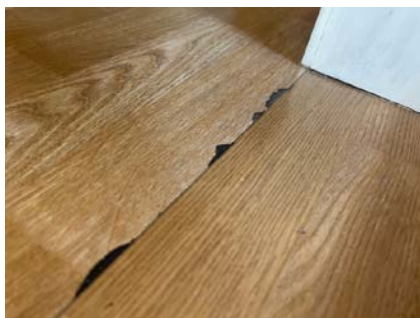
Stedvis slitasje på overflater

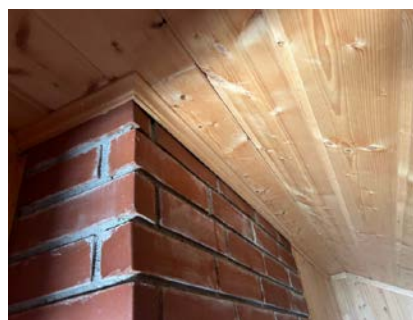
Brennbart material er inntil skorstein

- Det bør foretas nærmere undersøkelser av pipeløp.

Må foretas tiltak for å lukke avvik.

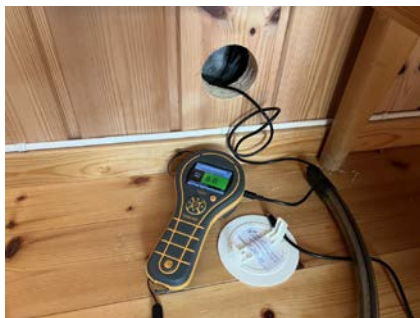
Hulltaking foretatt mot innredet vegg i kjeller, uten fuktutslag i treverk. Bør holdes under tilsyn da dette er en utsatt konstruksjon

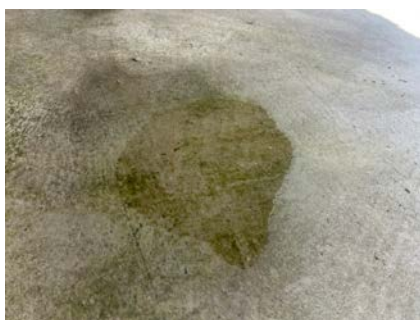
- Det er påvist andre avvik:
- Det er opplyst om det kan forekomme innvendig fukt i garasje ved mye nedbør, vårvann/snøsmelting. På befaring var det vannspeil på gulv i et begrenset område og fukt på yttermurer mot terreng. Eier opplyser om at adkomst/konstruksjon ovenfor er skiftet, men bergnabb ved lekkasjeområde som trolig er årsak da tettesjikt rundt denne var begrenset. Må holdes under tilsyn og evt. tiltak vurderes. Fra utvendig dette ble utettheter i tettesjikt registrert og nærliggende medvirkende årsak. Registrert sprekk i mur.

Fukt/vannspeil på gulv under befaring

Forholdene må holdes under tilsyn og skulle det endres må tiltak påregnes.

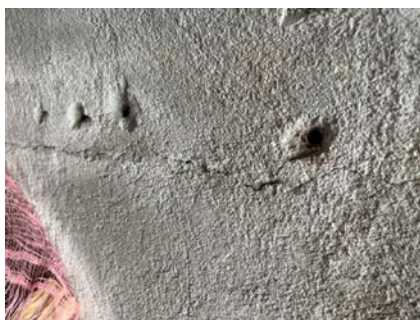
Sprekkdannelse på yttermur

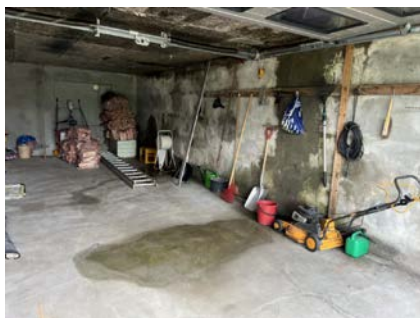
Fukttinnsig

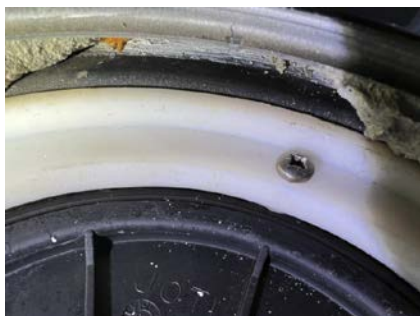
Ikke tettesjikt under klemring

Bad er lite brukt, trolig ikke skade som følge av avvik, bør vurderes midlertidig utbedring og montering av dusjkabinnet. Ved videre bruk må avvik hensyntas.

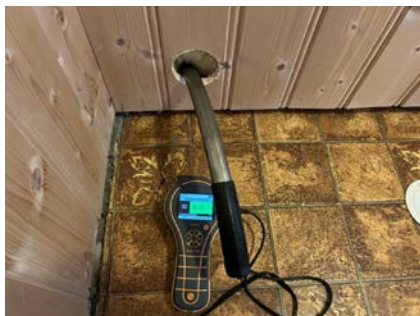
Hulltaking er foretatt fra gang, ved fuktmåletaking var det ikke fuktutslag

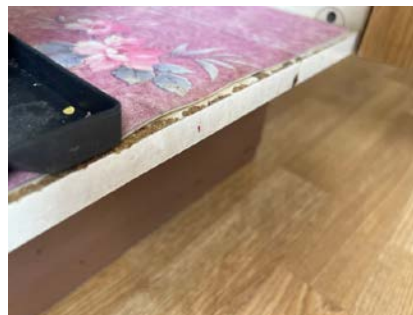
Slitasje på innredning

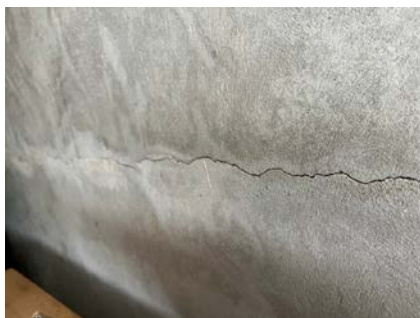
Sprekk i yttermur

Forholdene bør holdes under oppsikt og utbedringer må vurderes om forholdene skulle endre seg.

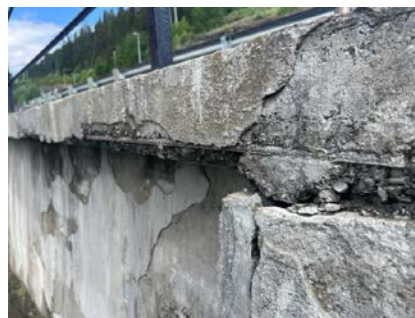
- Det er påvist mindre sprekker og/eller skjevheter i muren.
- Det er registrert sprekker/deformasjon som gir grunn til å overvåke konstruksjonen.
- Avflassing/forvitring av mur og avflassing av puss. Medtatt lokale tiltak i kostnadsestimat. (støttemur ved garasje) Støttemur til kjeller er utifra alder uten armering, registrert sprekker og dels utgliding.

Forvitring og deformasjon av mur
