Tilstandsrapport

📍 Tonmyrhaugen 57, 3623 LAMPELAND

gnr. 17, bnr. 131

Rapportdato: 21.02.2024

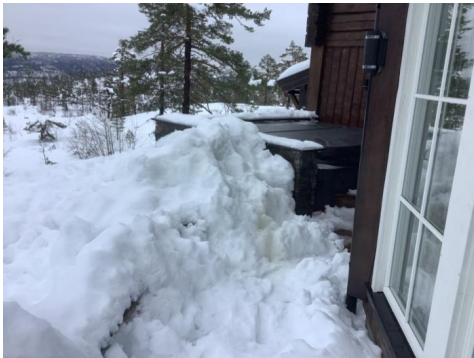
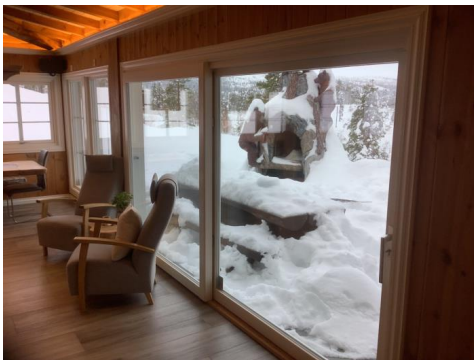
Snø på terrasse

- Det bør foretas nærmere undersøkelser av balkong/terrasser når den er snøfri.

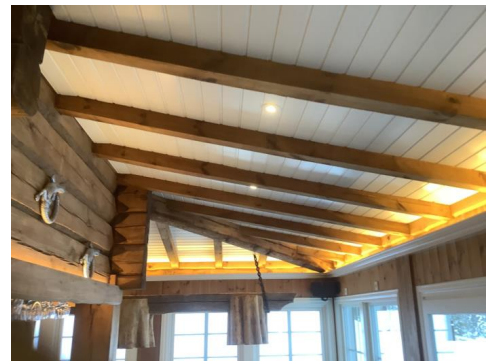
TG 1 Overflater - 2. etasje.

Gulv med parkett og beiset/lakkerte gulvbord.
Noe knirk i gulvbord på soverommene. Lokalt TG 2.
Vegger med beiset tømmer.
Himlinger med malt trepanel.
Beisa dragere i himlinger

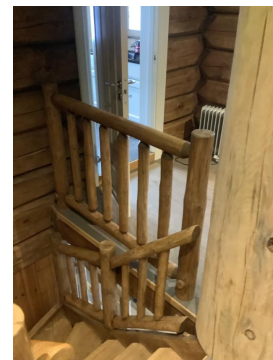
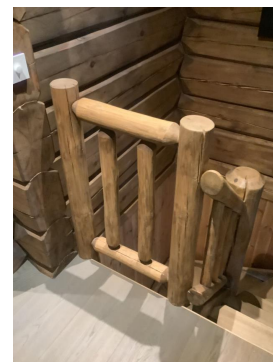
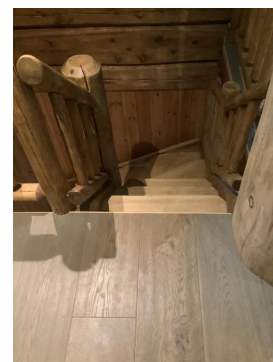
! TG 3 Innvendige trapper

Beisa heltre trapp utført i grove materialer.
Rekkverk med stående stolper.
Rekkverk i øvre del av trapp og på gulv i 2.etasje.

- Rekkverk må monteres for å lukke avviket.
- Rekkverkshøyde må endres for å tilfredsstillere krav på byggemeldingstidspunktet.
- Håndløper må monteres på vegg for å tilfredsstillere krav på byggetidspunktet.

Kostnadsestimat: 10 000 - 50 000

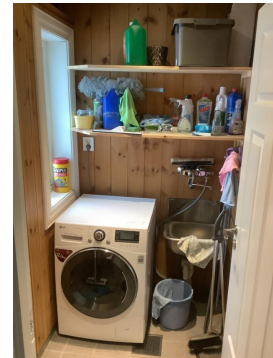
Overflater i våtsoner er ikke av fuktbestandig materialer.
Våtsoner på vegger strekker seg 50 cm over og til siden for vask/skyllekar

For å lukke avviket må overflater i våtsoner skiftes ut til egnet materiale

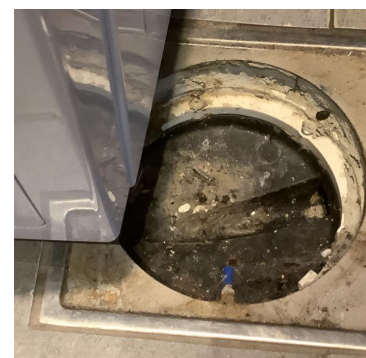
TG 1 Sluk, membran og tettesjikt

Plastsluk i gulv.
Smørebrann synlig under klemring i sluket

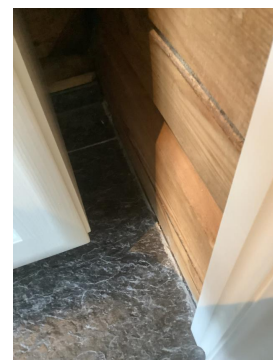
Sokkelfliser ikke montert

Sokkelfliser må monteres.

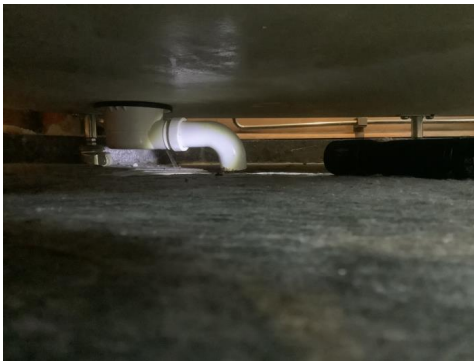
Sluk under kabinett ikke tilgjengelig ved befarings

- Tilgang til sluk må bedres både for inspeksjon og rengjøring.

Kostnadsestimat: Under 10 000

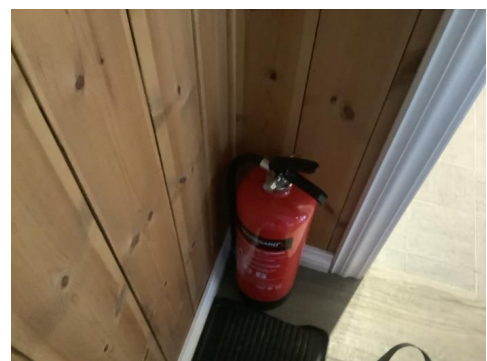
! TG 3

TG3 settes på bakgrunn av at røykvarslere ikke er montert ved befarings

Kostnadsestimat: Under 10 000
