# Tilstandsrapport

Enebolig

Putten 3, 1960 LØKEN

Befaringsdato: 16.04.2026

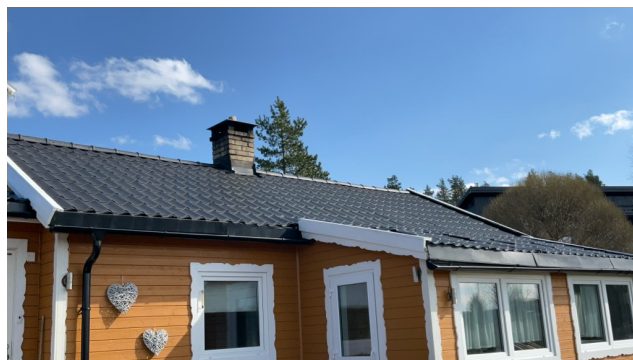
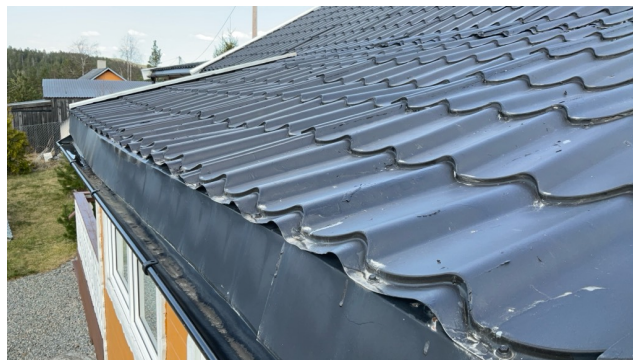
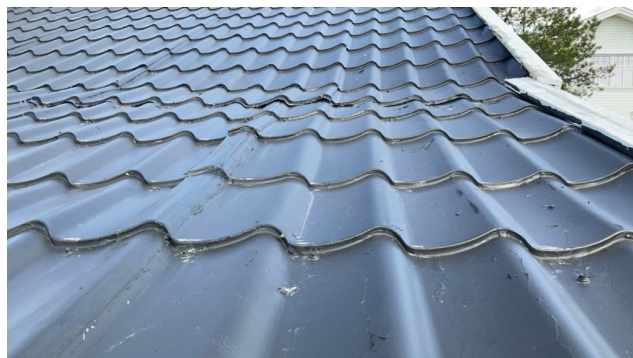
- Mer enn halvparten av forventet brukstid er passert på taktekkingen.
- Det er avvik:

Det er skader på vindskier/toppbord stedvis.

- Når taktekking og undertak begynner å bli gamle, øker risikoen for lekkasjer, noe som kan føre til omfattende og kostbare reparasjoner av underliggende konstruksjoner dersom en ikke foretar tiltak på konstruksjonene før dette oppstår.

Det bør utføres utbedringer av taktekkingen, inkludert utbedring av bulker og nedsynking, samt etablering av dryppkant der dette mangler. Skader på vindskier og toppbord bør også utbedres.

Konsekvensen av manglende utbedring er økt risiko for vanninntrenging i undertak og omkringliggende konstruksjoner, samt forverring av eksisterende skader og redusert levetid på taket.

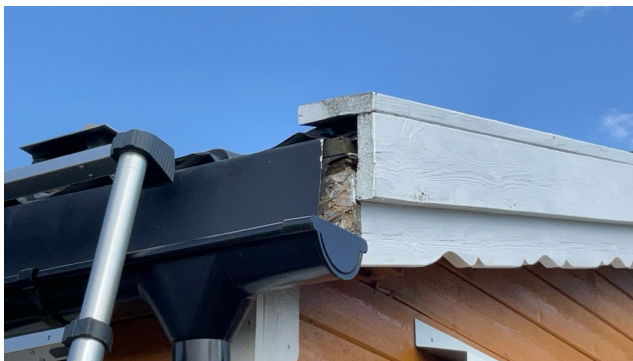
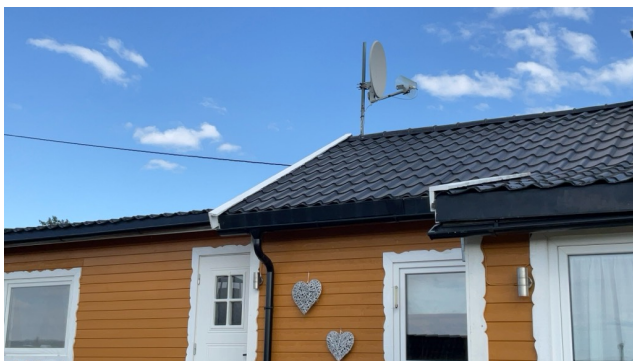
## TG 3 Nedløp og beslag

Deler av taket har for korte vindskier og det er gliper som blir værutsatt og med fare for skadeutvikling.

Snøfangere må monteres for å redusere risikoen for snøras, som kan medføre fare for personskade eller skade på eiendom. Manglende snøfangere innebærer økt risiko for at snø og is kan rase ned fra taket og forårsake skader.

Takrenner med deformasjoner bør utbedres eller skiftes ut for å sikre effektiv bortledning av vann og unngå ytterligere skader.

Vindskier og beslag med gliper må utbedres for å hindre værpåkjønning og videre skadeutvikling på taket.

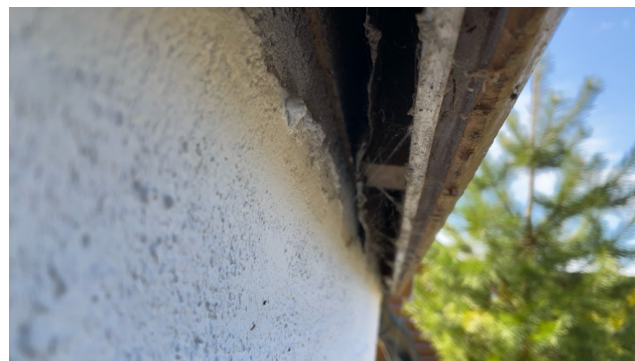
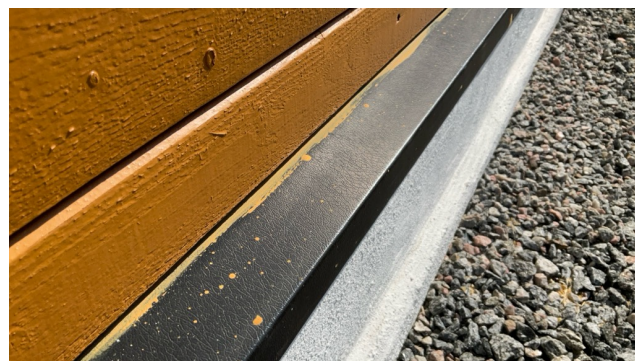
## TG 2 Veggkonstruksjon

Vedrørende lufting, kan konstruksjonen fungere med dette avviket, det må dog gjøres utbedringer om avviket skal lukkes.

Manglende eller utilstrekkelig lufting bak kledningen øker risikoen for fuktskader, da eventuell fukt ikke får tilstrekkelig mulighet til å tørke ut. Ved utskifting av kledning bør lufting og musesperre etableres i henhold til dagens anbefalinger for å redusere risiko for skader og forlenge levetiden på konstruksjonen.

Det bør etableres musesperre i nedre kant av kledningen for å hindre at mus får tilgang til konstruksjonen som igjen kan føre skader.

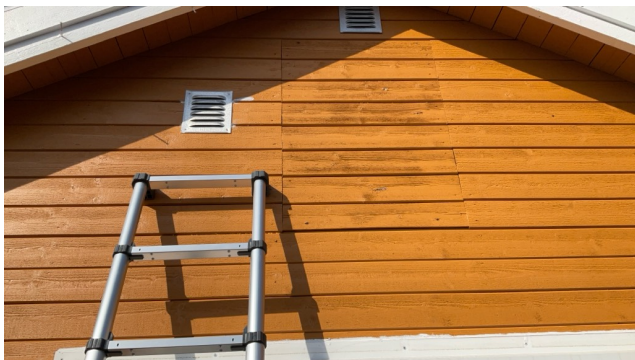
## TG 2 Takkonstruksjon/Loft

I tillegg er det en liten loftsluke på baderommet, men den var plastet/tapet igjen og luken har u hensiktsmessig plassering ved baderomsinnredningen og det ble da vurdert som vanskelig adkomst og med fare for å skade baderomsinnredning med plassering av stige mot denne.

Konsekvensen av manglende inspeksjonsmulighet er at eventuelle skader, fuktproblemer eller andre avvik på loftet ikke oppdages, noe som kan medføre økt risiko for skjulte feil og følgeskader på bygningen.

Det bør etableres enklere og tryggere adkomst til loftet, slik at tilstanden kan undersøkes nærmere.

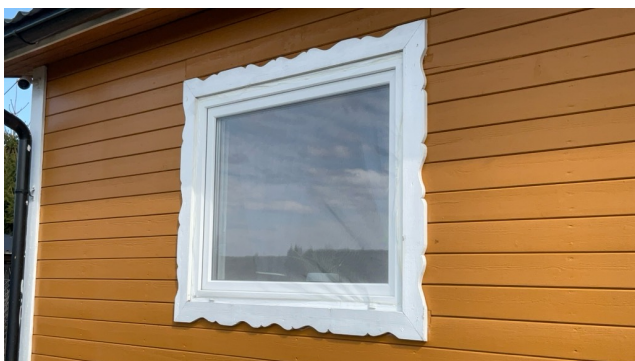
## TG 2 Vinduer

- Det er påvist avvik rundt innsettsdetaljer.

Manglende beslag og vannbrett kan føre til fuktskader i veggkonstruksjonen og redusert levetid på vinduene.

Det bør monteres vannbrett og beslag over og under vinduene for å hindre inntrengning av vann.

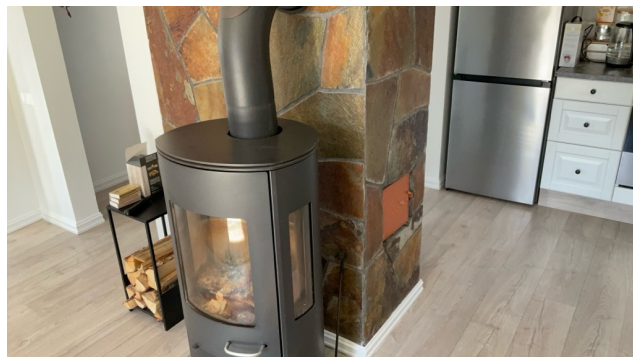
Malt plate må fjernes og pipevangeren må gjøres tilgjengelig iht. krav. Manglende tilgjengelighet medfører risiko for skjulte skader, varmegang og brannfare.

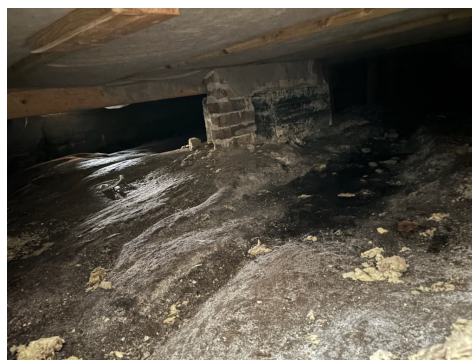
## ! TG 3 Kryp Kjeller

- Det er ikke adkomst til deler av krypkjelleren. Krypkjeller er kun vurdert i tilgjengelige deler. Krypkjeller regnes for å være en risikokonstruksjon som er utsatt for fukt- og råteskader i bunnsvill, trebjelkelaget og andre tilstøtende konstruksjoner, på grunn av fuktighet fra grunnen og kondensering ved temperaturforskjeller. Selv om det ikke er avdekket tegn på skader, betyr ikke dette nødvendigvis at det ikke foreligger skader i eller i forbindelse med krypkjelleren.
- Det er manglende fuktsperre på bakken.
- Det er påvist synlig vann i krypkjeller eller synlige tegn på innsig av vann i krypkjeller.

- Fuktsperre på bakken bør etableres.
- Vær oppmerksom på denne risikoen, overvåk tilstanden og undersøk dette nærmere, helst med hjelp av en fagkyndig.

Det må gjøres tiltak med drenering og fuktsikring for å lede vann bort fra krypkjelleren, samt etablere fuktsperre på bakken. Manglende tiltak kan føre til økt risiko for fukt-, sopp- og råteskader i bunnsvill, trebjelkelag og tilstøtende konstruksjoner, samt dårlig innelima.

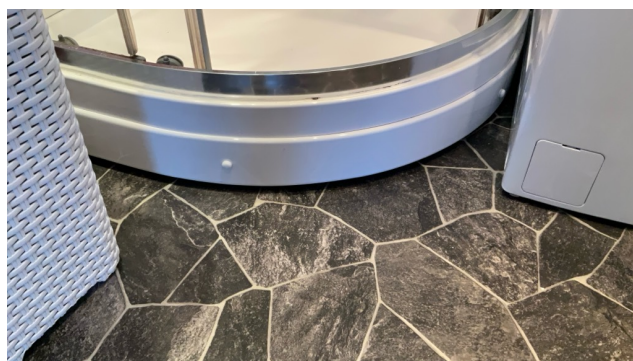
#### TG 2 Overflater vegger og himling

- Det er vindu/dør med ikke fuktbestandige materialer i våtsonen (ved vask, dusj, badekar, osv.), løsningen eller byggematerialet er uegnet.
- Våtromsplater er ikke montert fagmessig.

Det må etableres tettelist i bunn av platene for å lukke avviket. Platene må fjernes før dette kan utføres. Manglende bunnlist er ikke iht. monteringsveiledningen og kan føre til fuktskader ved fuktpåkjenning. Baderommet har god funksjonalitet med dusjkabinett.

Vinduet må fuktbeskyttes, og det bør opprettholdes bruk av dusjkabinett for å unngå direkte vannsprut på vinduet. Plassering av vindu i våtsonen uten tilstrekkelig fuktbeskyttelse medfører økt risiko for fuktskader og råte i vinduskonstruksjonen.

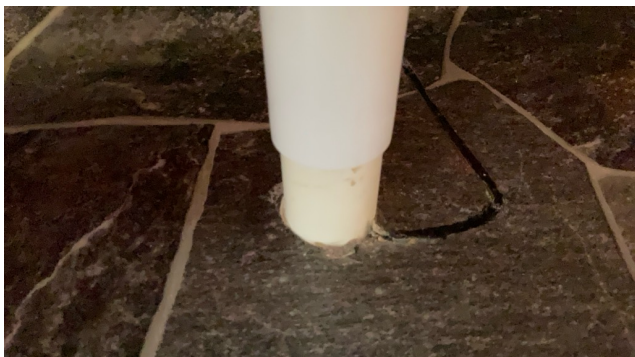
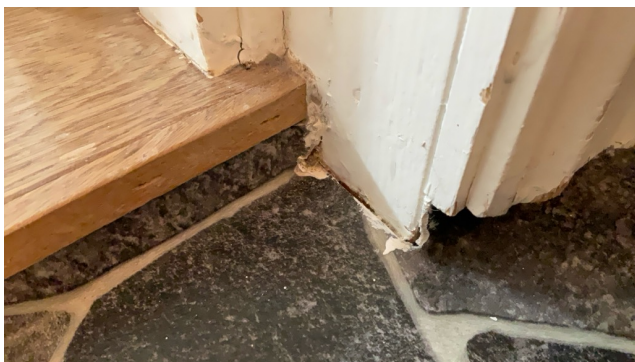
- Det er mulighet for at det kan forekomme vannlekkasje på våtrommet hvor vann ikke vil gå til sluk.

- Det er påvist at høydeforskjell fra topp slukrist til gulv/synlig topp membran ved dørterskel er mindre enn 25 mm.
- Det er påvist avvik i fallforhold til sluk i forhold til krav i forskrift på byggetidspunktet.
- Det er registrert knirk i gulvet.

Vinylbelegget har utettheter/sprekker ved rørgjennomføringer i gulvet og mot dørterskelen.

- Det må foretas lokale tiltak for å utbedre utettheter på våtrommet.
- Tilgang til sluk må bedres både for inspeksjon og rengjøring.
- Utettheter i tettesjiktet på våtrommet kan føre til fuktskader i bakenforliggende konstruksjoner dersom det ikke blir foretatt tiltak på våtrommets tettesjikt.

Vinylbelegget bør utbedres eller skiftes ut for å sikre tett våtrom, spesielt rundt rørgjennomføringer og dørterskel, for å unngå fuktinntrengning i konstruksjonen.

Manglende tilgang til sluk bør utbedres slik at inspeksjon og rengjøring kan gjennomføres, for å redusere risiko for lekkasjer og følgeskader.

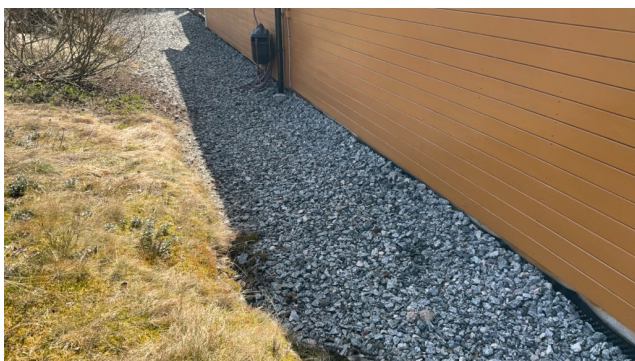
### ! TG 3 Fuktsikring og drenering

Grunnmur er plassert på fjell og ved denne type konstruksjon vil fuktighet/overvann følge fjellet inn i krypkjelleren.

Konsekvensen av utilstrekkelig drenering er økt risiko for fuktskader, mugg- og råteutvikling, forringelse av konstruksjonen og dårligere innemiljø.

Det bør etableres drenering for å hindre at vann og fuktighet trenger inn i krypkjelleren. Fjellet utenfor grunnmuren må enten sprenges bort, eller det må lages drensulliser i fjellet.
