# Tilstandsrapport

📍 Otervegen 5 A, 2030 NANNESTAD

# gnr. 27, bnr. 272

Rapportdato: 20.09.2024

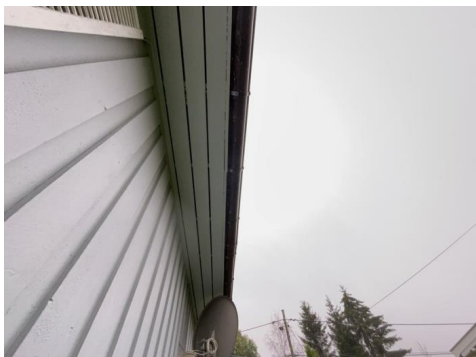
Luftespalte i gesims.

Avstandsplatene bør justeres eller skiftes for å opprettholde tiltenkt funksjon for luftingen mot gesims.

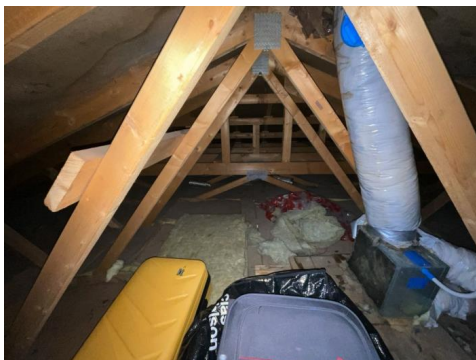
Adkomst til kaldtloft via luke med stige.

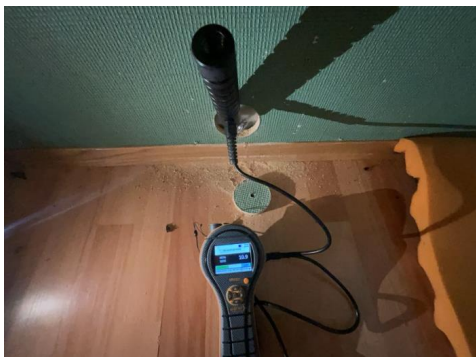
Innvendig isolering av kjellervegg kan være supplement til utvendig isolering, men da bør minst halvparten av samlet isolasjon plasseres utvendig, utvendig side er ikke isolert. Isolering bare på innvendig side må man unngå. Man gjør veggen kaldere og veggen blir mer utsatt for kondens. Fuktfølsomme materialer i den innvendige påføringen kan i verste fall gi fuktskader og soppsvekst, særlig dersom det er lite isolasjon på utvendig side av veggen. Risikoen er størst for materialene nærmest den kalde delen av veggen. Det er brukt plastfolie som fuktsperre der mesteparten av veggen er under terreng. Plastfolie på isolasjon er bare aktuelt der mer enn halve veggen er over terreng. Platen vil ellers hindre uttørking av veggen.

Det ble ikke målt for høye verdier på befaringsdagen.

Holdes under oppsyn ev. nærmere undersøkelser bør foretas for å avgjøre om tiltak må iverksettes.

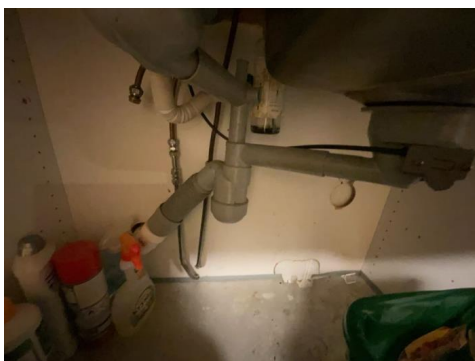
Synlige rør under kjøkkenbenken i kjelleren.

- I forbindelse med oppgradering av våtrom vil det være naturlig med utskiftning av rør.
- Tidspunkt for utskiftning av vannledninger nærmer seg.

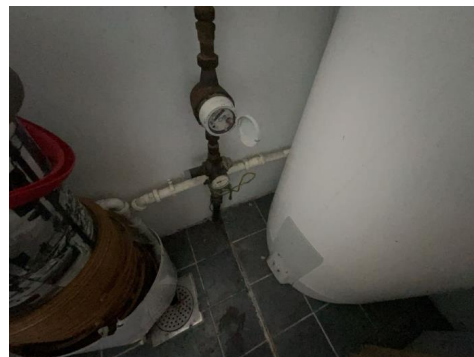
Stoppekran og vannmåler.

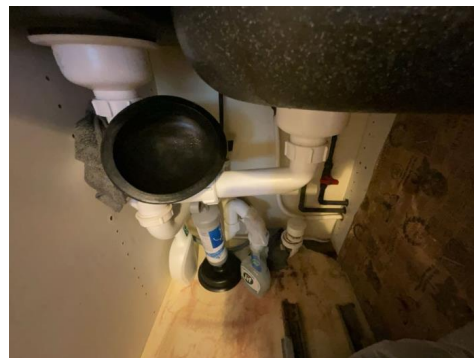
Synlige rør under kjøkkenbenken i 1. etasje.

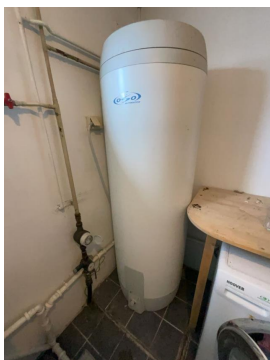
Varmtvannstank på 287L.

- Det bør etableres tilfredsstillende el-tilkobling etter gjeldende forskrift.

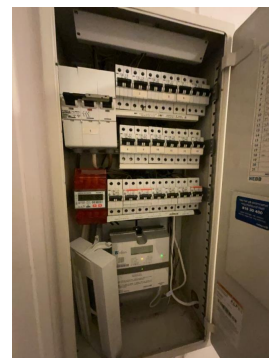
Automatsikringer.

Det anbefales jevnlig å få utført en el- kontroll av en godkjent fag person. Eier har selv ansvar for el- anlegg og bør jevnlig sørge for el. sjekk fra godkjent kontrollinstans.

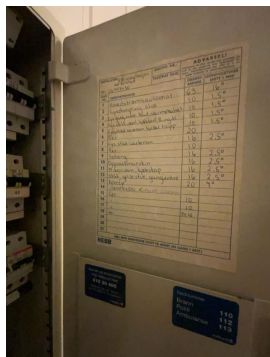
Kursfortegnelse.

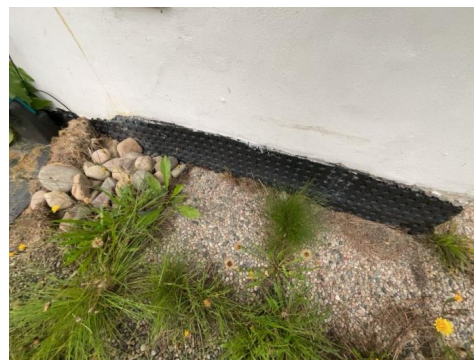
Fuktsikring under terreng er nedgravd og ikke tilgjengelig for inspeksjon, det er observert grunnmursplast men det mangler klemlist. Ut fra alder for dreneringen og normal byggeskikk på oppføringstidspunktet kan det ikke utelukkes at dreneringen har redusert funksjon i forhold til hva som må forventes.

Synlig grunnmursplast.

- Overvåk tilstanden jevnlig. For å få tilstandsgrad 0 eller 1 må dreneringen skiftes ut, men tidspunktet for når dette er nødvendig er vanskelig å si noe om.
