# Tilstandsrapport

Fritidsbolig

Roksvågvegen 75, 6694 FOLDFJORDEN  
  AURE kommune  
  # gnr. 79, bnr. 29

Befaringsdato: 27.03.2024

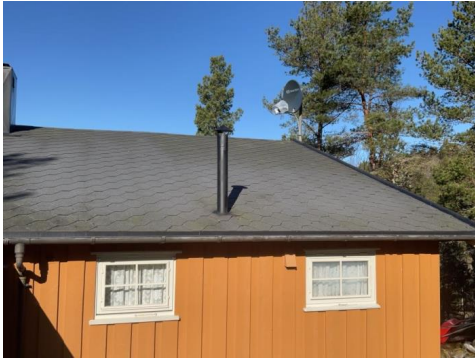
Lufterør til muldo er ikke fjernet ved montering av Jets toalett.

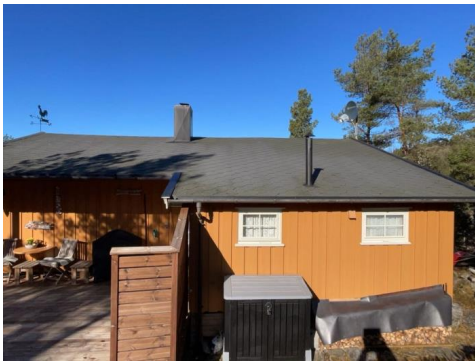
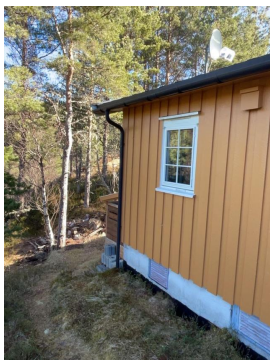
Takrenne i front av aluminium med nedløp til terreng montert 1996

- Det følger med godkjent takstige for fastmontering.

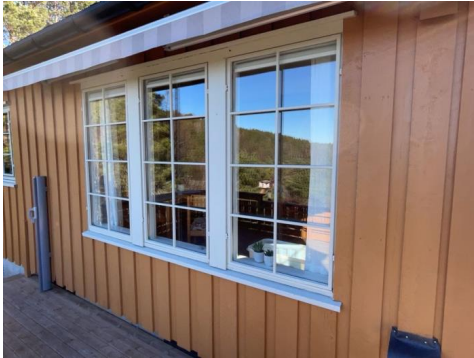
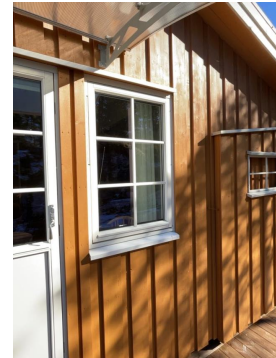
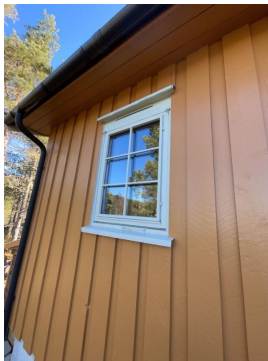
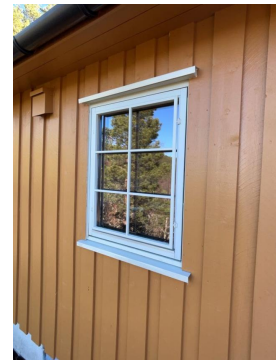
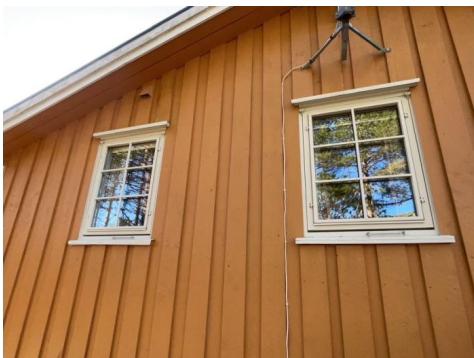
- Det er påvist noen glassruter som er punktert eller sprukne.
- Det er avvik:
- Vinduer har nådd over halvparten av forventet funksjonstid. Det vil være større risiko for punktering av glass og større behov for vedlikehold i tiden som kommer.

- Tiltak:
- Vinduer med punkterte/sprukne glass må påregnes skiftes ut, enten hele vinduet eller kun selve glassene.
- Ut ifra alder må vedlikehold og oppgraderinger påregnes.

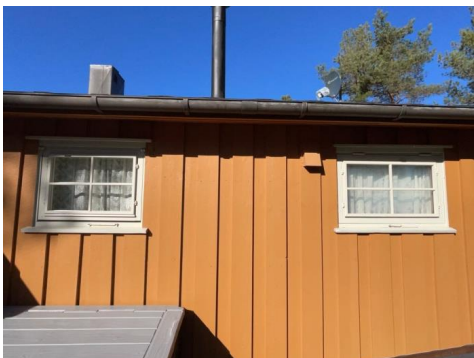
Vindu i vindfang og toalett. Vindu på toalett er punktert

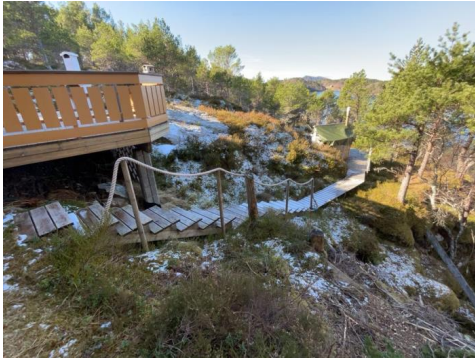
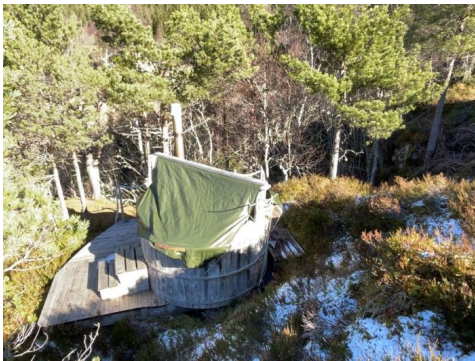
Badestamp har midlertidig tak over med presenning

- Andre tiltak:
  - Overflatebehandling av overflater må kunne påregnes for å lukke avviket
  - Endringer av rekkverk for å tilfredsstille dagens forskrifter må kunne påregnes

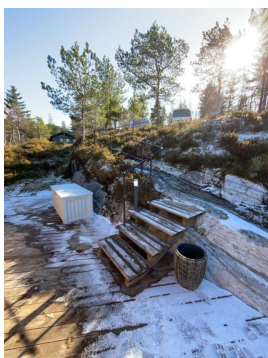
- Åpninger i rekkverk er ikke i henhold til krav i dagens forskrifter.
- Det er avvik:

Plassbygd trapp i tre med smijernsrekkeverk ned langs gangsti.

- Håndløper må monteres for å lukke avviket ved trapp.

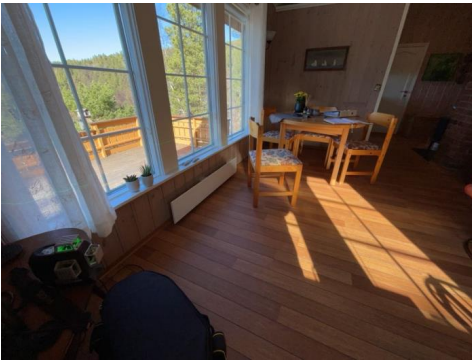
- Målt høydeforskjell på mellom 10 - 20 mm innenfor en lengde på 2 meter. Tilstandsgrad 2 gis med bakgrunn i standardens krav til godkjente måleavvik.

1. etasje. Plassering av laser ved kontroll av stue. Det er målt 15 mm høydeforskjell gjennom rommet og over en avstand på 1,8 meter fra stuevindu i front mot senter av stue. TG 2

- For å få tilstandsgrad 0 eller 1 må høydeforskjeller rettes opp. Det vil imidlertid sjelden være økonomisk rasjonelt som et enkeltstående tiltak i en bolig som dette. Dersom boligen en gang skal renoveres, kan man vurdere slike tiltak.

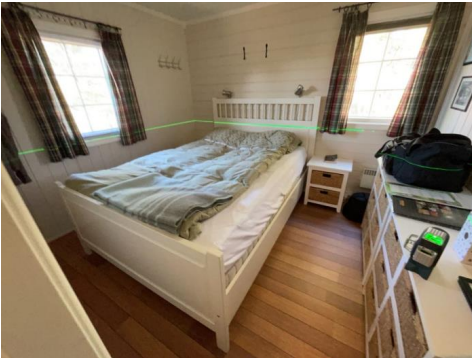
1. etasje. Plassering av laser ved kontroll av soverom. Det er målt 4 mm høydeforskjell gjennom rommet. TG 1

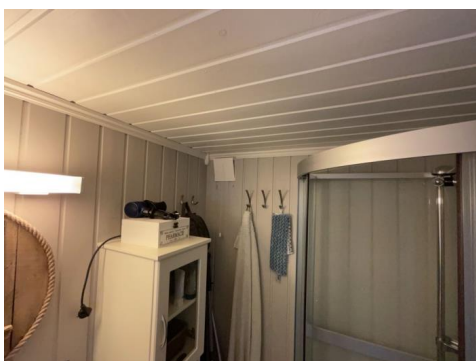
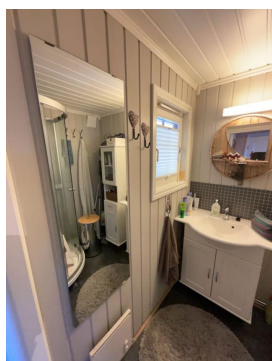
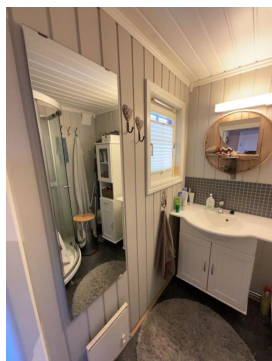
Ved forsiktig bruk og fortsatt bruk av dusjkabinett uten at overflater utsettes for fukt vil badet kunne fungere.

- Løsningen på våtrommet er en relativt vanlig løsning på enkelte boliger og fritidsboliger. Panel er ikke definert som "tett" løsning med tanke på fuktbelastning. Dusjkabinett er heller ikke en del av våtrommets konstruksjonsmessige tettesjikt. Løsningen betinger imidlertid bruk av tett dusjkabinett, annen løsning vil kreve tiltak og renovering.

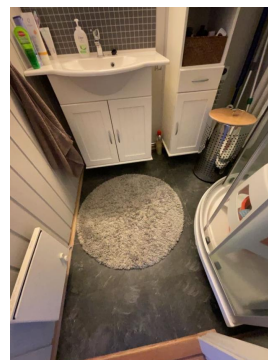
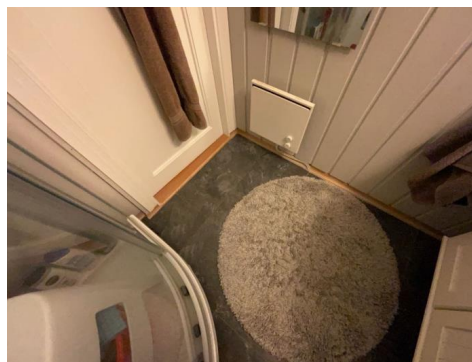
- Det er påvist avvik i fallforhold til sluk i forhold til krav i forskrift på byggetidspunktet.
- Det er påvist at høydeforskjell fra topp slukrist til gulv/synlig topp membran ved dørterskel er mindre enn 25 mm.

- Det er mulighet for at det kan forekomme vannlekkasje på våtrommet hvor vann ikke vil gå til sluk.

- Våtrommet benyttes med dusjkabinett og vil normalt ikke ha noe direkte vannpåvirkning på overflater.
- Vær oppmerksom ved bruk. For å få tilstandsgrad 0 eller 1 må gulvet bygges om, for å få riktig fall til sluk. Det vil imidlertid sjelden være økonomisk rasjonelt som et enkeltstående tiltak. Ved en eventuell renovering, påse at våtrommet bygges med riktig fall til sluk.

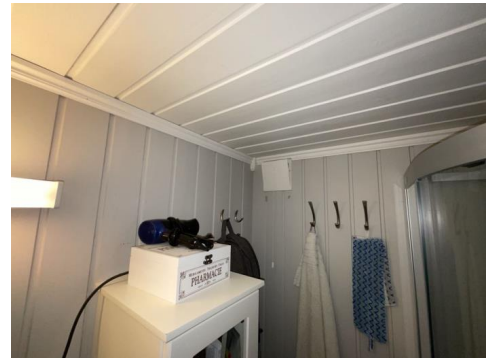
Ventil på vegg via pipe

- Mekanisk avtrekk og tilluft må etableres.

- Tilluft bør komme via spalte under eller over dør for å bidra til luftskiftning i boligen.

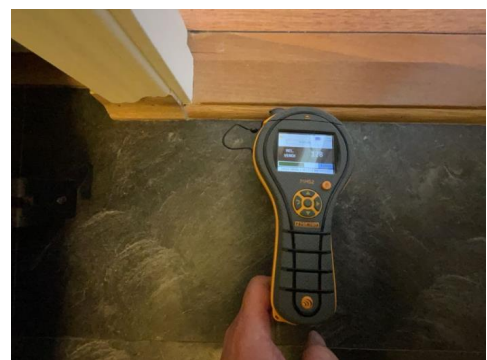
- TG 2 er satt ut fra den valgte konstruksjonsløsningen som har en fare for mulige fuktskader på grunn av manglende membran på gulv og vegg.

Fuktsøk er utført ved dør uten å finne forhøyde fuktavvik

- Montering av tettesjikt må påregnes for å få ett vannsikkert våtrom ut fra at rommet benyttes til dusjing.

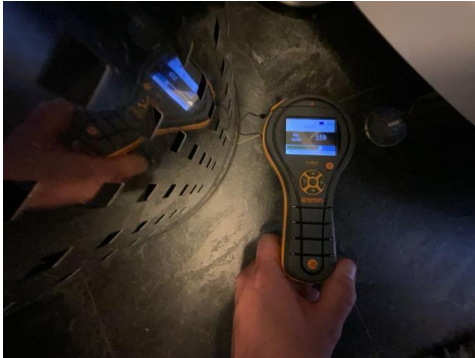
Fuktsøk er utført ved dusjkabinett uten å finne forhøyde fuktavvik

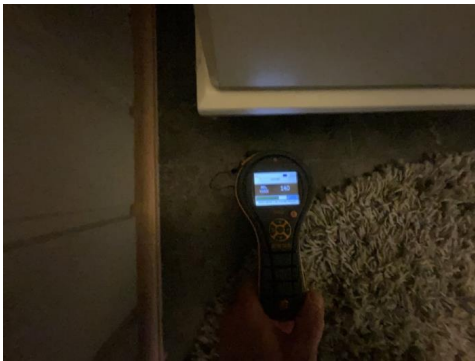
Fuktsøk er utført ved innredning uten å finne forhøyde fuktavvik

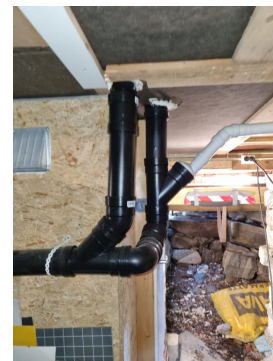
Synlige avløpsrør i krypkjeller

- Det er opplyst av eier om at det ikke er lufting av avløpsanlegget. Dette bør etableres.
