Tilstandsrapport

Fritidsbolig

Roksvågvegen 75, 6694 FOLDFJORDEN

Befaringsdato: 28.02.2025

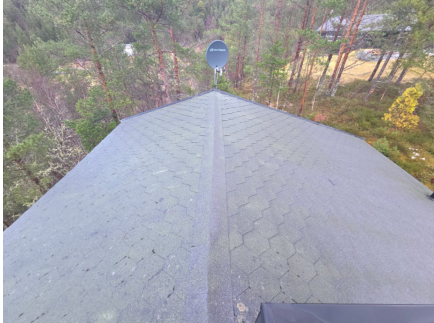
Oversikt tak

Eldre rep av tak. Ingen skade å se

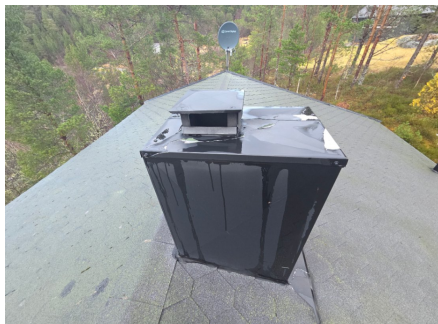
Pipehatt har noe avskaling på plastisolbelegget.

- Det bør lages system for bortledning av vann fra taknedløp ved grunnmur.
 - Overvåk tilstanden jevnlig. For å få tilstandsgrad 0 eller 1 må beslag/renner/nedløp skiftes ut, men tidspunktet for når dette er nødvendig er vanskelig å si noe om.
 - Stigetrinn for feier må monteres.
- Det følger med godkjent takstige for fastmontering.

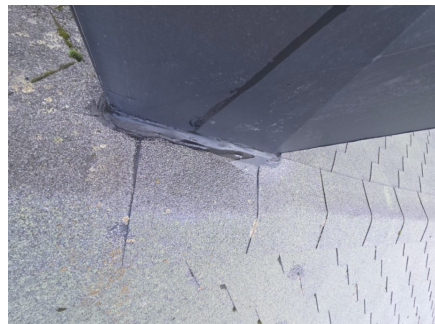
Står noe vann på oversiden av pipehatten. Ingen synlige skader

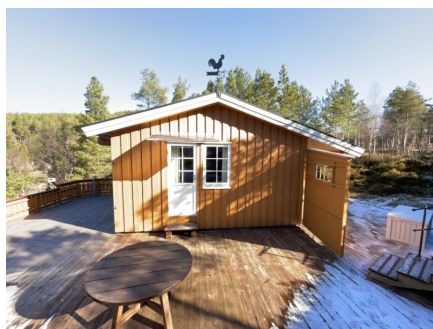
Levegg er utsvingbar og kan flyttes for montering på hjørne i front. Bilde er hentet fra rapport utført i 2024

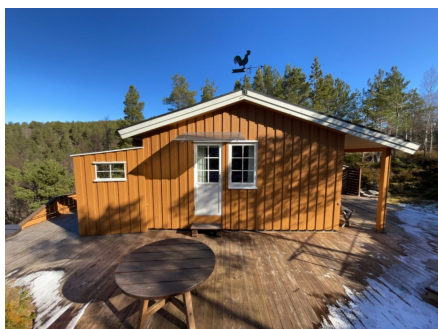
Levegg er flyttbar, her er den montert på fremre hjørne. Bilde er hentet fra rapport utført i 2024.

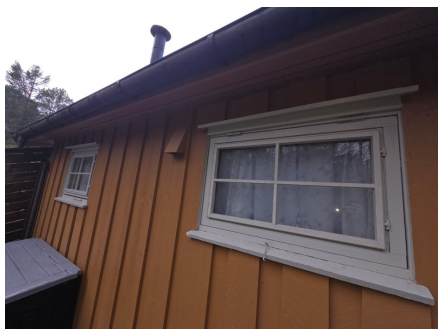
Små luftespalter i raftekasser

- Andre tiltak:
 - Lufting: Ikke behov for tiltak ut fra dagens bruk. Det anbefales å følge med på konstruksjon for å avdekke negative forhold om det skulle oppstå kondensering som følge av endret bruk grunnet begrenset lufting av takkonstruksjon. Utbedring av lufting kan og bør utbedres når takteking skal byttes.

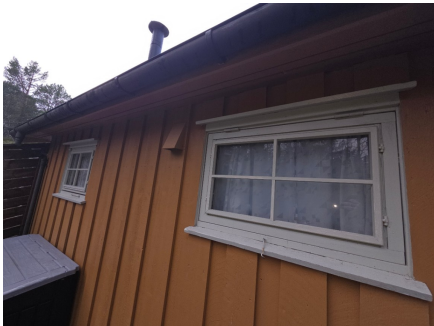
- Det er påvist noen glassruter som er punktert eller sprukne.
- Det er avvik:

Vindu i vindfang og toalett. Vindu på toalett er punktert

- Tiltak:
 - Ut ifra alder må vedlikehold og oppgraderinger påregnes.

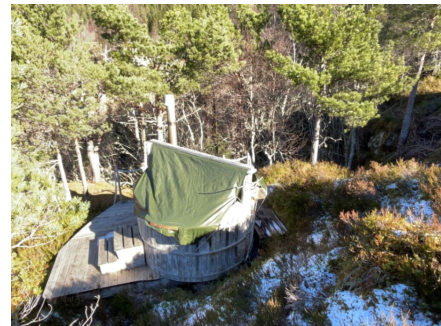
Badestamp har midlertidig tak over med presenning. Bilde er hentet fra rapport utført i 2024

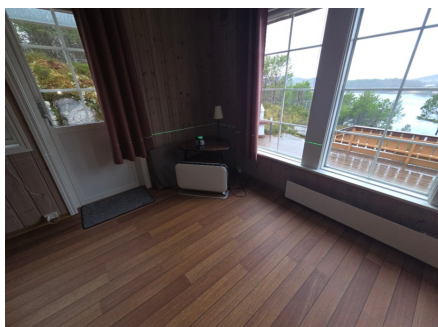
- Det er målt høydeforskjell på mellom 15-30 mm gjennom hele rommet. Tilstandsgrad 2 gis med bakgrunn i standardens krav til godkjente måleavvik.
- Målt høydeforskjell på mellom 10 - 20 mm innenfor en lengde på 2 meter. Tilstandsgrad 2 gis med bakgrunn i standardens krav til godkjente måleavvik.

1. etasje. Plassering av laser ved kontroll av stue. Det er målt 15 mm høydeforskjell gjennom rommet og over en avstand på 1,8 meter fra stuevindu i front mot senter av stue. TG 2

- For å få tilstandsgrad 0 eller 1 må høydeforskjeller rettes opp. Det vil imidlertid sjelden være økonomisk rasjonelt som et enkeltstående tiltak i en bolig som dette. Dersom boligen en gang skal renoveres, kan man vurdere slike tiltak.

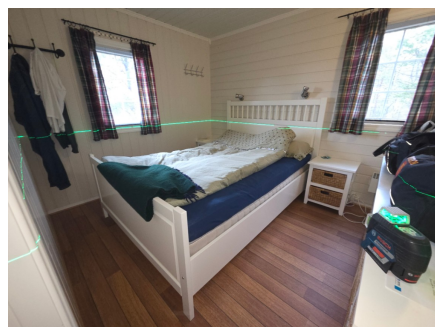
1. etasje. Plassering av laser ved kontroll av soverom. Det er målt 4 mm høydeforskjell gjennom rommet. TG 1

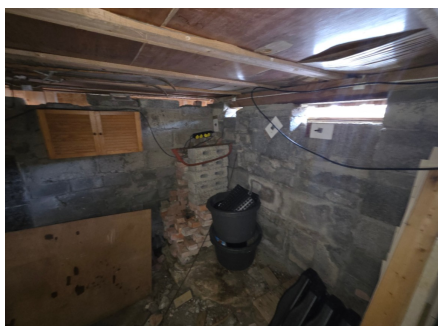
Selger opplyser at hytten var hevet før dem kjøpte den 1993 noe som er synlig på fundamenter under hytten
