# Tilstandsrapport

Fritidsbolig

Roksvågvegen 75, 6694 FOLDFJORDEN

Befaringsdato: 18.02.2026

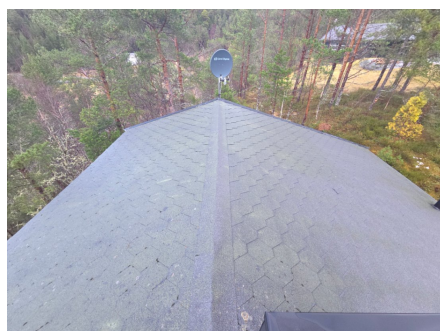
Bilde tatt ved befarings i 2025

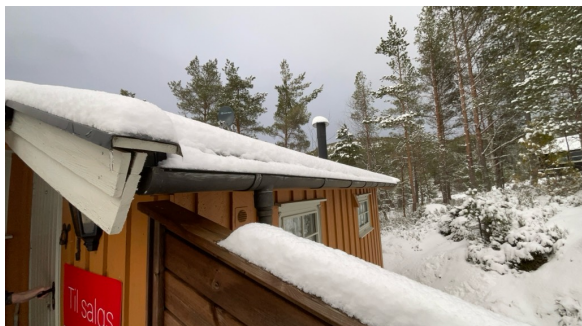
PVC takrenner på oversiden

- Det bør foretas nærmere undersøkelser av nedløp og beslag når taket er snøfritt.

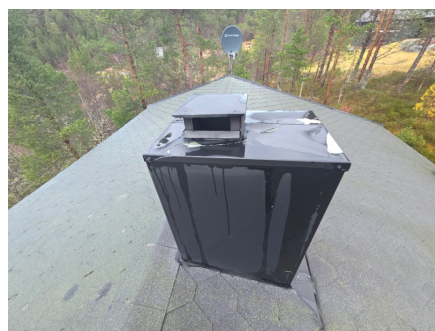
Pipehatten har noe avskalling på plastisolbelegget. Bilde er tatt ved befaringen 2025

- Pipehattens avskaling på plastisolbelegget bør utbedres for å forhindre videre forringelse og redusert levetid på pipehatten. Dersom skaden ikke utbedres, kan det føre til økt risiko for korrosjon og vanninntrengning i pipen.

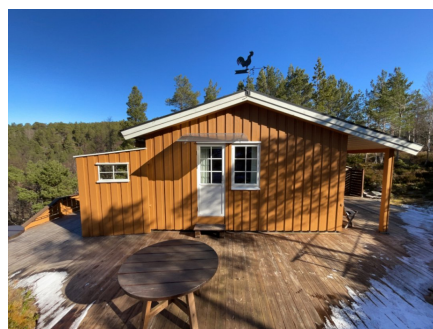
Levegg er flyttbar, her er den montert på fremre hjørne. Bilde er hentet fra rapport utført i 2024.

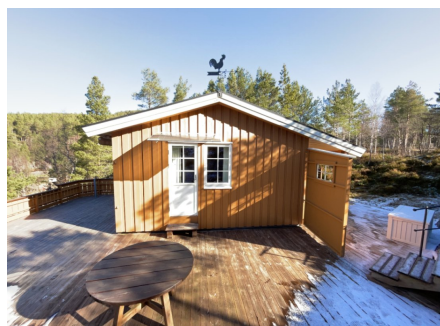
Levegg er utsvingbar og kan flyttes for montering på hjørne i front. Bilde er hentet fra rapport utført i 2024

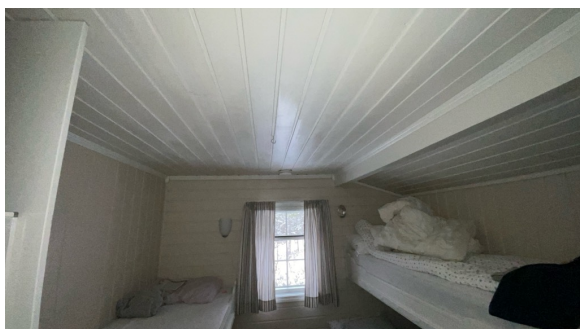
Flat himling over soverom

- Andre tiltak:
- Luftingen bør vurderes nærmere ved eventuell ombygging eller utskifting av takteking, for å sikre tilstrekkelig ventilasjon og redusere risiko for kondens og fuktskader i takkonstruksjonen.
- Det anbefales å følge med på konstruksjonen for å avdekke eventuelle negative forhold som kan oppstå ved endret bruk.
- Det bør etableres tilkomst over soverom uten tilkomst. Inspeksjon er utført fra tilgjengelige områder i underliggende etasje for takkonstruksjonen.

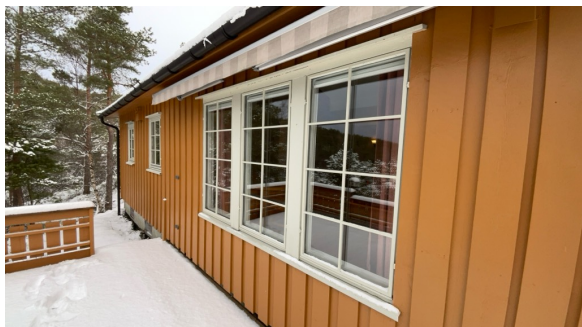
Vindu i stue

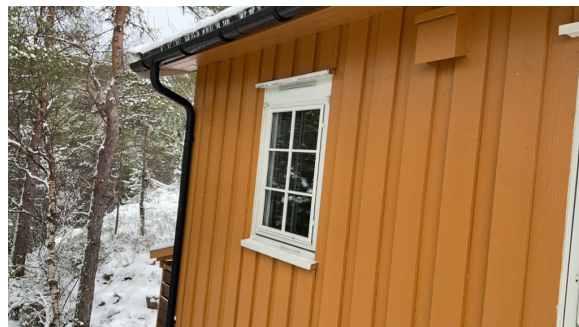
Vindu på soverom

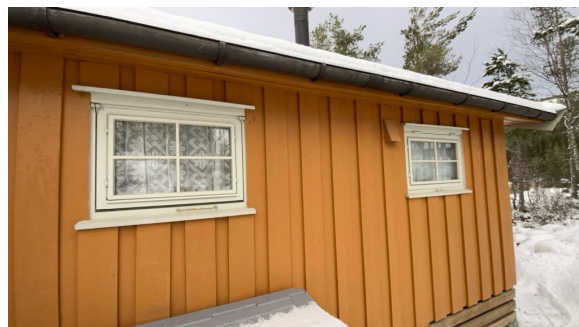
Vindu i gang og toalett. Vindu på toalett er punktert.

- Vinduet på toalettet med punktert glass bør skiftes ut for å opprettholde isolasjonsevne og hindre fuktskader.

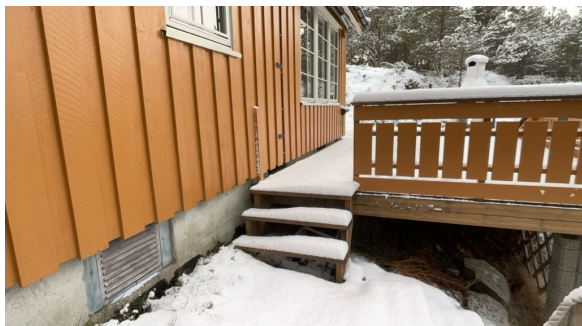
Trapp fra veranda og terrasse mot forsiden av hytten

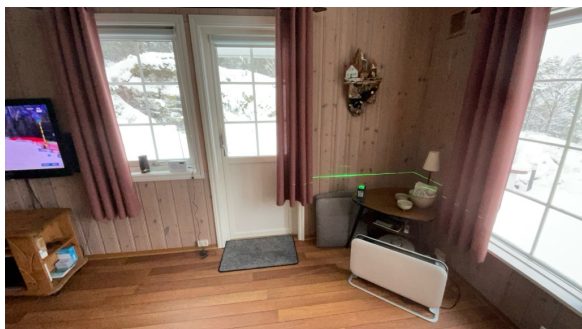
### 1. etasje:

- Det er målt høydeforskjell på mellom 15-30 mm gjennom hele rommet. Tilstandsgrad 2 gis med bakgrunn i standardens krav til godkjente måleavvik.
- Målt høydeforskjell på mellom 10 - 20 mm innenfor en lengde på 2 meter. Tilstandsgrad 2 gis med bakgrunn i standardens krav til godkjente måleavvik.

Ved kontroll av stue med laser er det målt 15 mm høydeforskjell gjennom rommet. Over en avstand på 1,8 meter fra stuevindu i front mot senter av stue er det målt 15 mm høydeforskjell.

Ytterligere undersøkelser bør vurderes for å kartlegge omfanget av utbedringsbehovet.

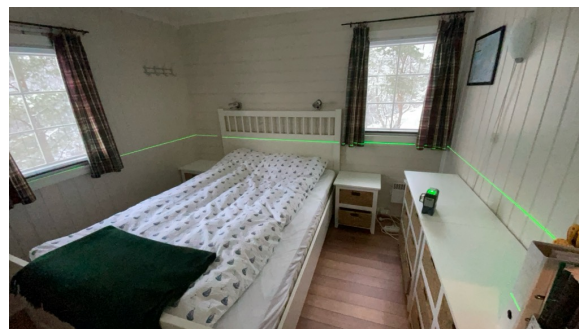
### 1. etasje

Plassering av laser ved kontroll av soverom. Det er målt 4 mm høydeforskjell gjennom rommet. TG 1

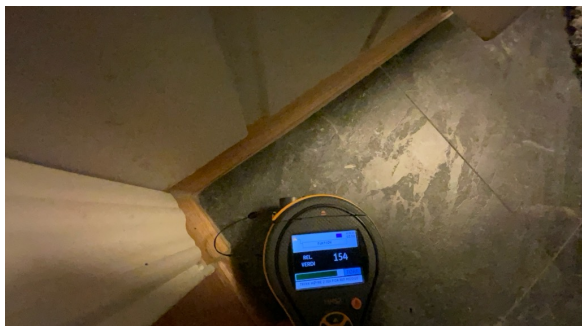
- TG 2 er satt på grunn av valgt konstruksjonsløsning, hvor det er økt risiko for fuktskader som følge av manglende membran på gulv og vegg.

Fuktsøk er utført på gulv ved dør. Ingen forhøyde fuktavvik er målt

- Det bør etableres tettesjikt på gulv og vegger, samt sørges for tilstrekkelig fall til sluk for å hindre vannskader og sikre at våtrommet tåler normal bruk etter dagens krav.

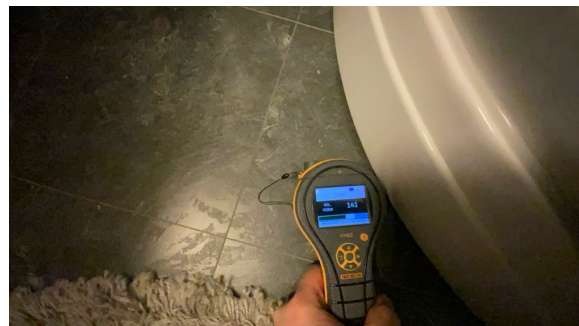
Fuktsøk er utført på gulv ved dusjkabinett. Ingen forhøyde fuktavvik er målt

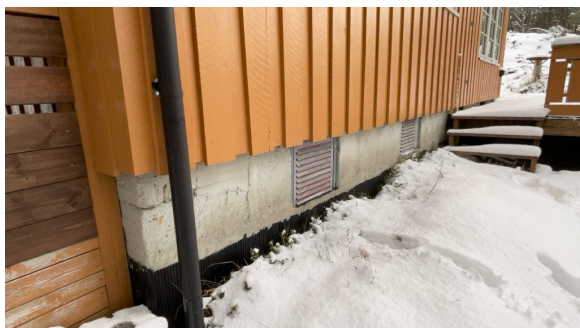
Grunnmur sett fra fremsiden av hytten.

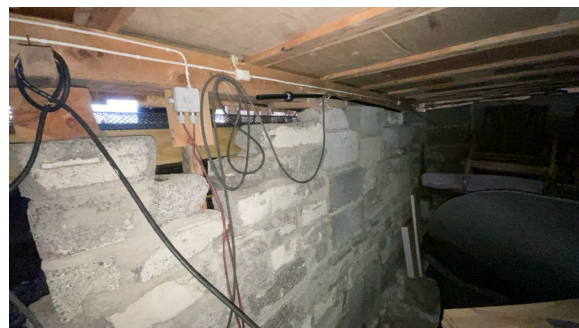
Grunnmur sett fra krypkjeller

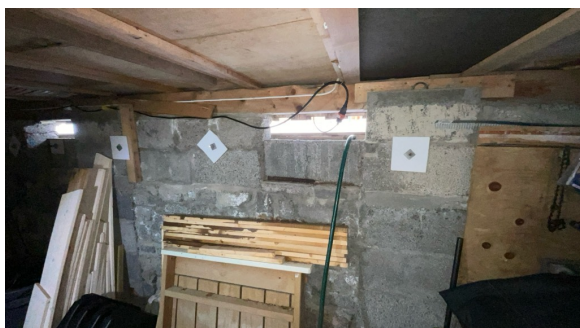
Grunnmur sett fra krypkjeller

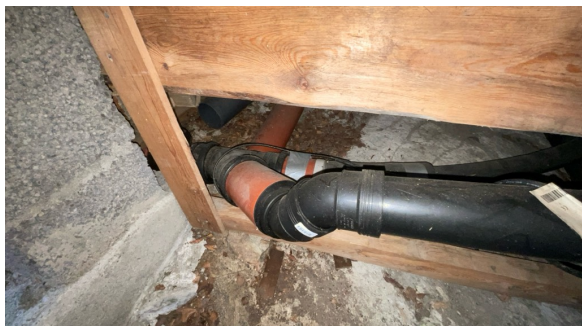
Avløpsrør 110 mm inn til hytte og da klargjort for tilkobling av standard toalett om ønskelig. Avløp fra Jets toalett er ført ned til 110 mm avløpsrør.

- Det er ikke behov for utbedringstiltak siden anlegget fungerer i dag, men ut ifra alder kan skader plutselig oppstå på eldre anlegg.
