Roksvågvegen 75, 6694 FOLDFJORDEN

**Velholdt fritidseiendom med fin  
beliggenhet i Roksvågen/Aure |  
Flott utsikt mot sjøen| Gode  
solforhold | Båtplass**

Befaringsdato: 18.02.2026      Rapportdato: 23.02.2026      Oppdragsnr.: 20704-1675      Referansenummer: OU7397  
Foretak: Midt Norsk Takst AS      Takstingeniør: Svenn Marius Skålvik

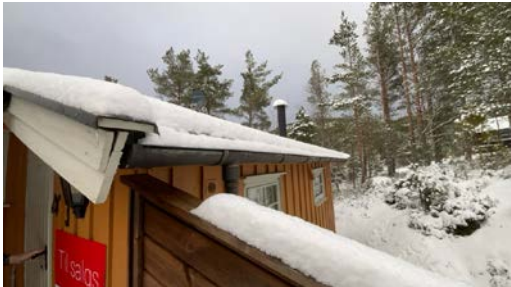
PVC takrenner på oversiden

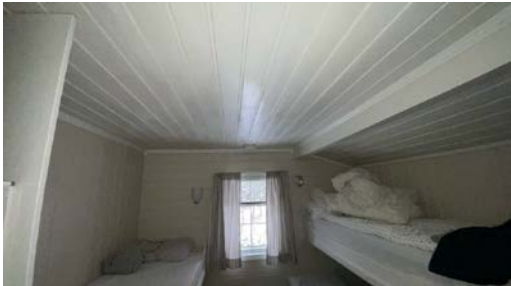
Flat himling over soverom

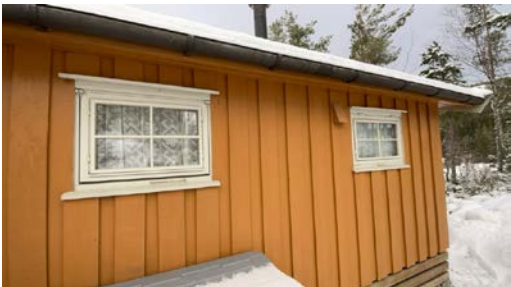
Vindu i gang og toalett. Vindu på toalett er punktert.

- Vinduet på toalettet med punktert glass bør skiftes ut for å opprettholde isolasjonsevne og hindre fuktskader.

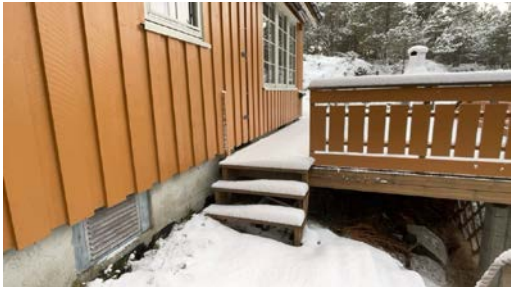
Trapp fra veranda og terrasse mot forsiden av hytten

- Håndløper må monteres på utvendig trapp for å lukke avviket og redusere risiko for fallulykker.

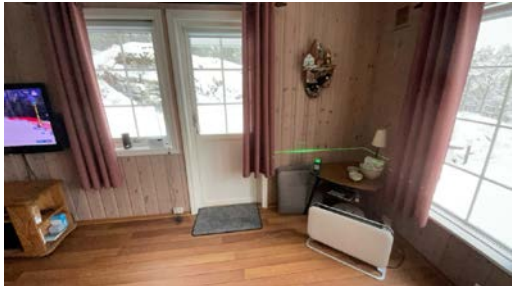
- Det er målt høydeforskjell på mellom 15-30 mm gjennom hele rommet. Tilstandsgrad 2 gis med bakgrunn i standardens krav til godkjente måleavvik.
- Målt høydeforskjell på mellom 10 - 20 mm innenfor en lengde på 2 meter. Tilstandsgrad 2 gis med bakgrunn i standardens krav til godkjente måleavvik.

Ved kontroll av stue med laser er det målt 15 mm høydeforskjell gjennom rommet. Over en avstand på 1,8 meter fra stuevindu i front mot senter av stue er det målt 15 mm høydeforskjell.

Ytterligere undersøkelser bør vurderes for å kartlegge omfanget av utbedringsbehovet.

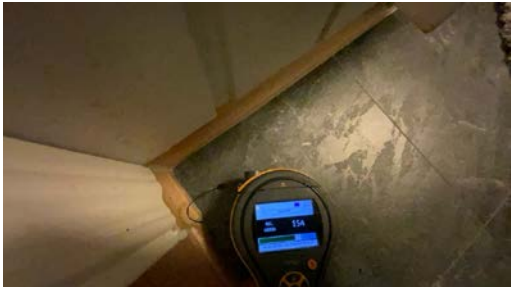
Fuktsøk er utført på gulv ved dør. Ingen forhøyde fuktavvik er målt

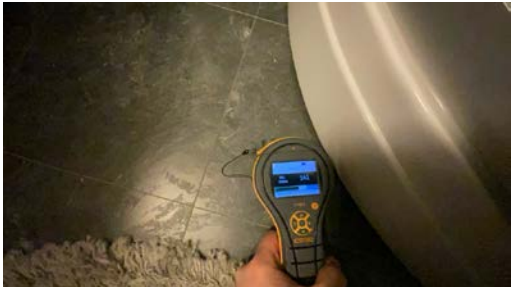
Fuktsøk er utført på gulv ved dusjkabinett. Ingen forhøyde fuktavvik er målt

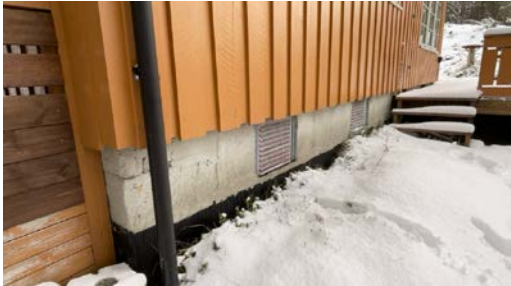
Grunnmur sett fra fremsiden av hytten.

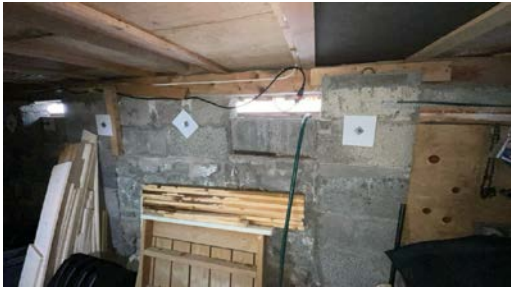
Grunnmur sett fra krypkjeller

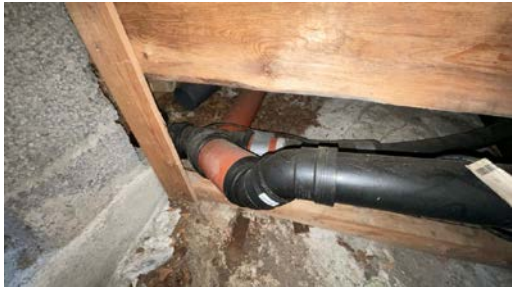
Avløpsrør 110 mm inn til hytte og da klargjort for tilkobling av standard toalett om ønskelig. Avløp fra Jets toalett er ført ned til 110 mm avløpsrør.

- Det er ikke behov for utbedringstiltak siden anlegget fungerer i dag, men ut ifra alder kan skader plutselig oppstå på eldre anlegg.
