# Tilstandsrapport

📍 Smieveien 7, 1960 LØKEN

# gnr. 32, bnr. 117

Oppdragsnr.: 21410-1306

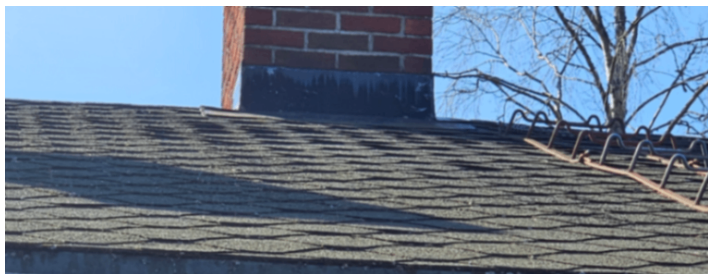
- Overvåk tilstanden jevnlig. For å få tilstandsgrad 0 eller 1 må tekkingen skiftes ut, men tidspunktet for når dette er nødvendig er vanskelig å si noe om.

Mose bør fjernes.  
Det må påregnes lokale utbedringer på taktekking.

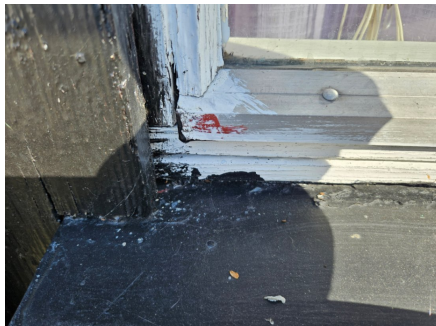
Kondensering på flere glass har medført fuktskader i treverk som kan medføre utskiftningsbehov av enkelte vinduer.

Sprekk i treverk.

Fukt i karm som følge av kondens.

Det er påregnelig at vinduer med lang brukstid og høy slitasjegrad på sikt må byttes. Dette vil redusere varmetapet i boligen og samtidig sikre god funksjonalitet i årene fremmeover.

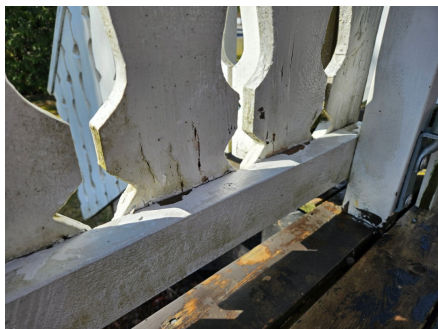
Spredt råteskader i rekkverk.

Gulvet er fuktbelastet, usikker restlevetid.

Råteskadet rekkverk.

Fuktbelastet gulv

Råteskadet rekkverk må skiftes ut for å lukke avviket.

Det er påregnelig at enkelte gulvbord må erstattes med nye. Anbefales overflatebehandling av gulv og rekkverk.

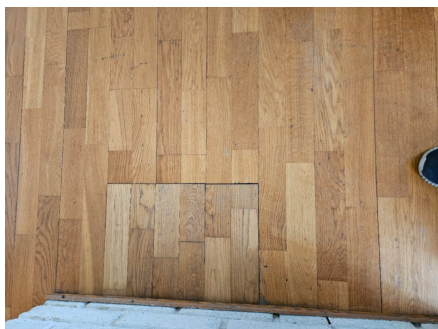
Sprekker i himling, skader i parkettgulv.

- Overflater må utbedres eller skiftes.

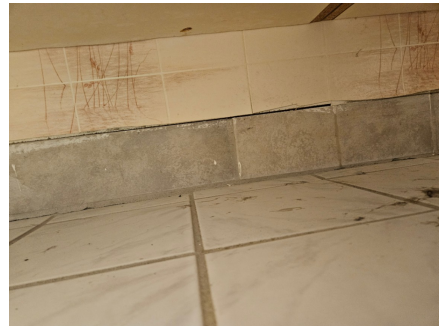
Skader på servant, sprekker i gulv og veggfliser, og i overgang vegg og gulv.

Sprekk i overgang vegg/gulv

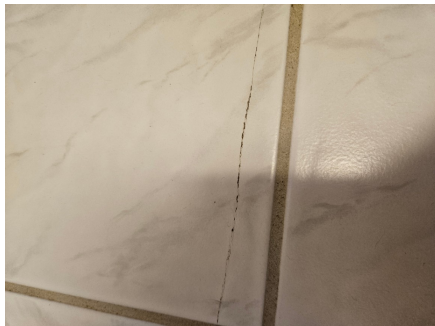
Sprekk i flis.
