# Tilstandsrapport

Tomannsbolig

Jernbanegata 15 B, 3660 RJUKAN

Befaringsdato: 02.12.2024

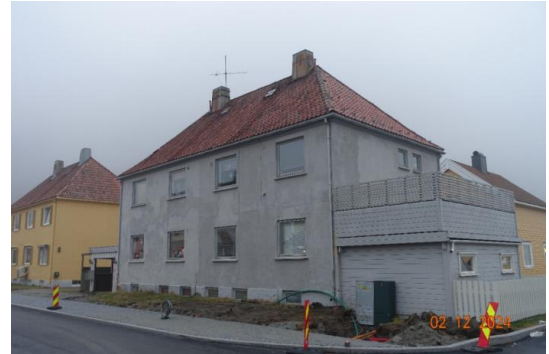
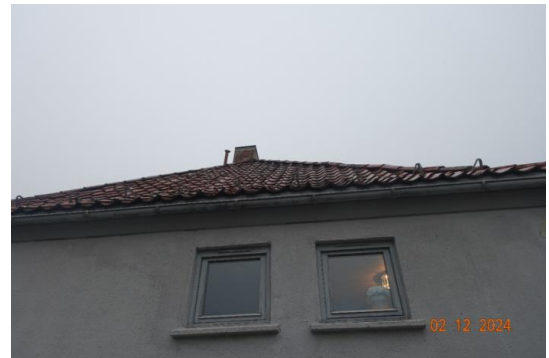
Fasader og tak med tekking

Tak med tekking

Overvåk tilstanden jevnlig. For å få tilstandsgrad 0 eller 1 må tekkingen skiftes ut, men tidspunktet for når dette er nødvendig er vanskelig å si noe om.

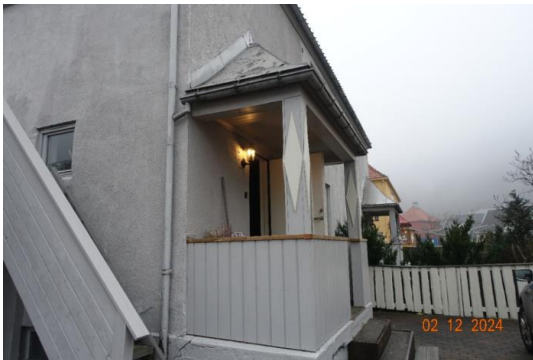
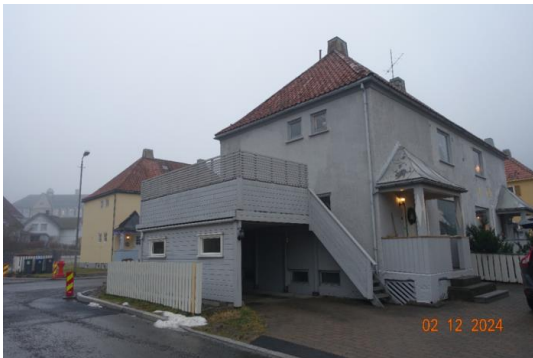
- Det er påvist sprekker i murte/pussede fasader.

Det er registrert mindre svinn sprekker på utvendige fasader og grunnmur som ansees som normalt. Utvendige overflater er noe registrert noe grove pusset overflater.

Vegg konstruksjoner.

Det er konkludert behov for utvendig behandling av overflater.

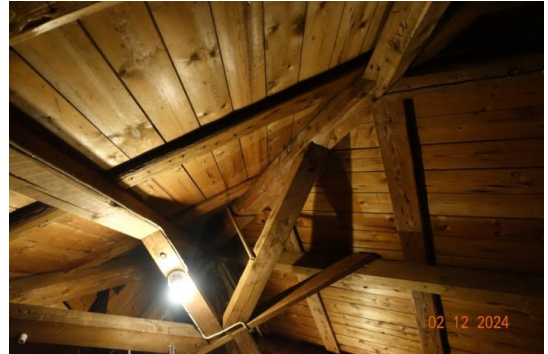
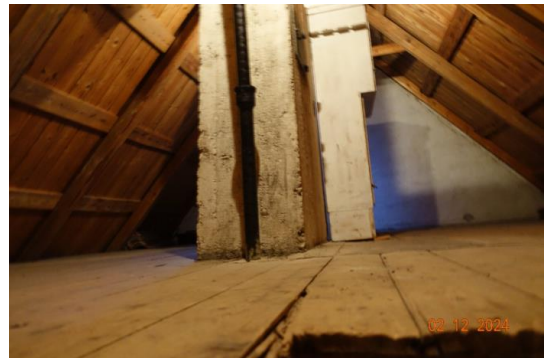
Det er som forventet noen fuktskjold/ rustutslag ved spiker innfestninger på undertaket variert på undertaket på loft. Det er sannsynlig isinger på ut-stikket av taket på vinterstid. Takkonstruksjonen er ikke isolert med mineralull.

Takkonstruksjonen vil fungere men er i faresone ising på yttertak.

Loft konstruksjon.

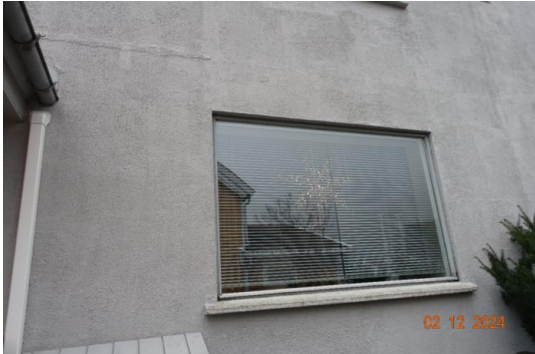
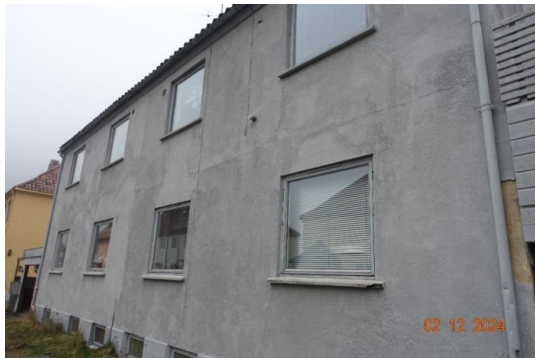
- Karmene i vinduer er slitte og det er sprekker i trevirket.
- Det er avvik:

Vinduer av 2-lags glass

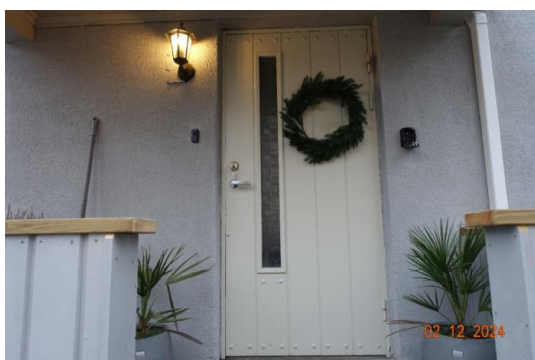
Ytterdør

Hoved ytterdør malt antatt av Teak med glass. Ytterdøren er registrert med noen aldring.

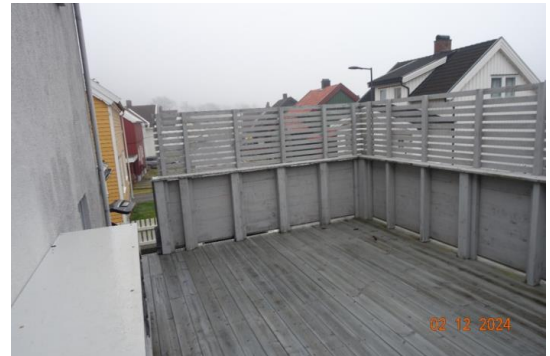
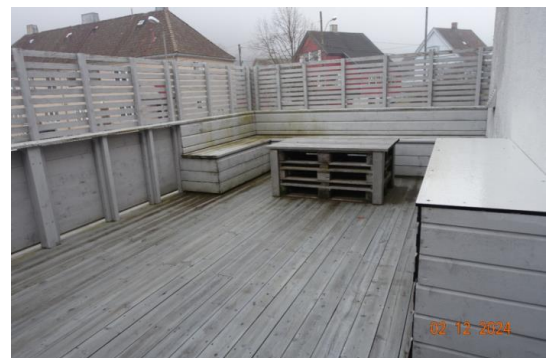
Terrasse/veranda.

Det må påregnes noen kostnader på oppgraderinger og vedlikehold av Carporten med terrasse.

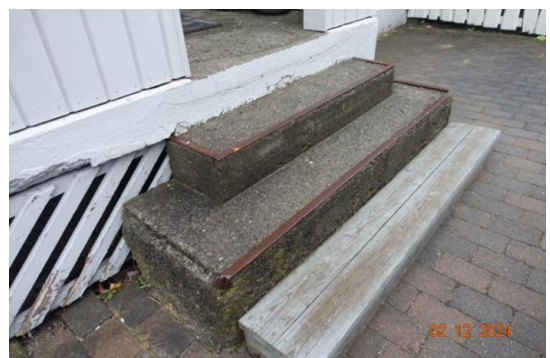
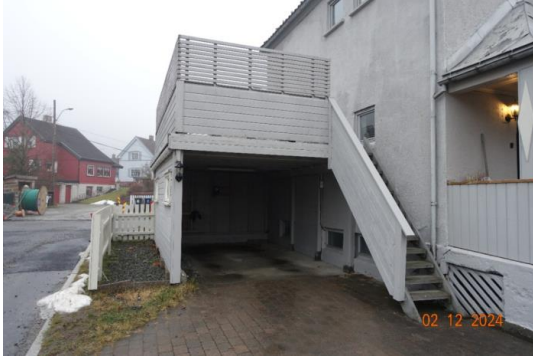
Betongstøpt trapp med trinn til ytterdør registrert med større sprekk. trapp til terrassen registrert bratt

Utvendige trapper.

Det må påregnes kostnader på betongstøpt trappetrinn og vedlikehold av tretrapp med rekkverk.

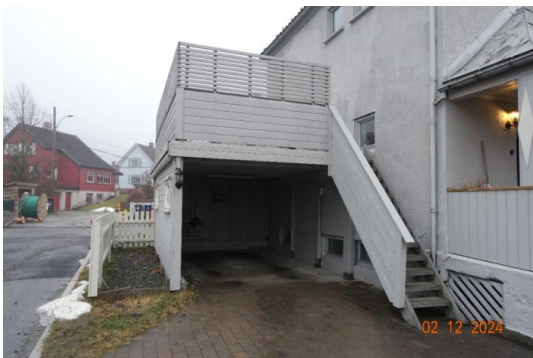
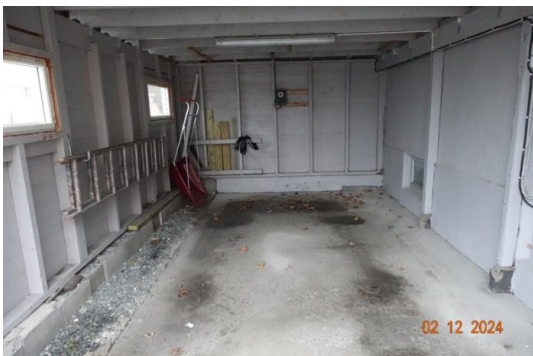
Carport med veranda.

Det må påregnes kostnader på utvendig behandlinger.

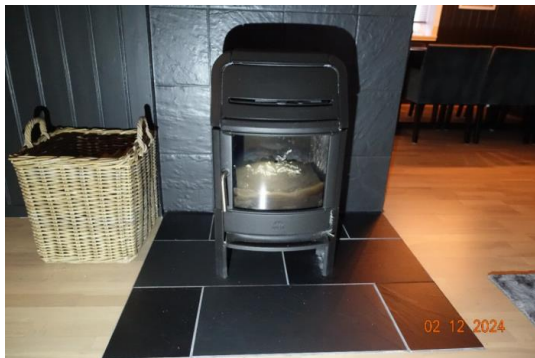
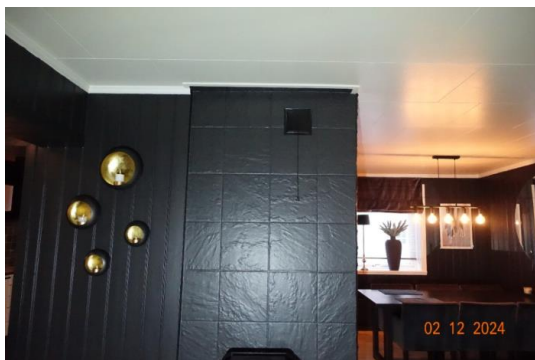
- Det er påvist sprekker og/eller riss i pipe.

Det foreligge ingen opplysning eller kontroll av ildsted og pipe av branntilsyn. Det er registrert sprekke ved feie-luke montert til pipen i kjeller,

Vedfyring i stue,

Forblendet pipe

Sprekkdannelse i pipe bør sjekkes.

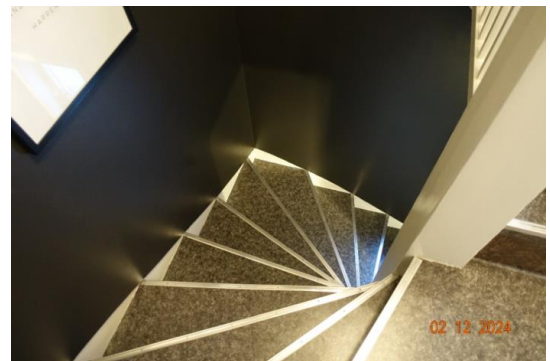
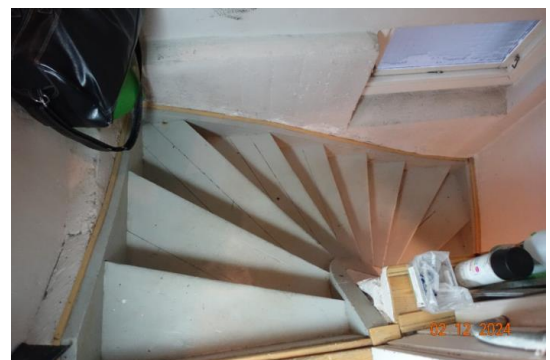
- Det mangler håndløper på vegg i trappeløpet.
- Det er avvik:

Innendig trapp.

Trapp til kjeller

Håndløper/ rekkverk må monteres på vegg for å tilfredsstille krav på byggetidspunktet.

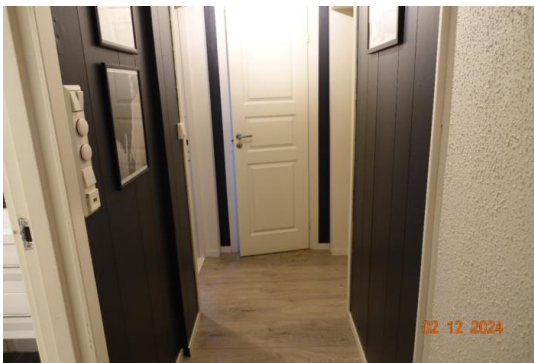
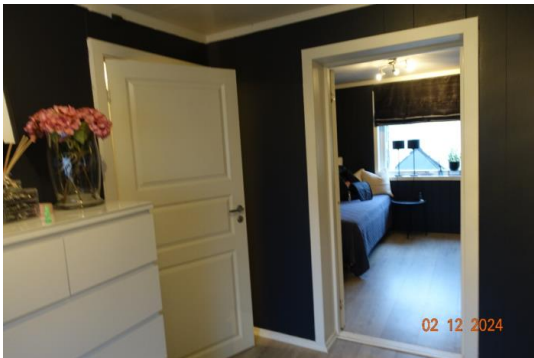
Det er registrert noen varierte dører i kjeller. Nyere montert dører i andreetasjen med noen slitasje i malte terskler, enkel dør til soverom med skade i dørblad, noen manglende justeringer registrert., det er registrert noe lav høyde mellom dørblad og gulvnivå.

Innvendige dører.

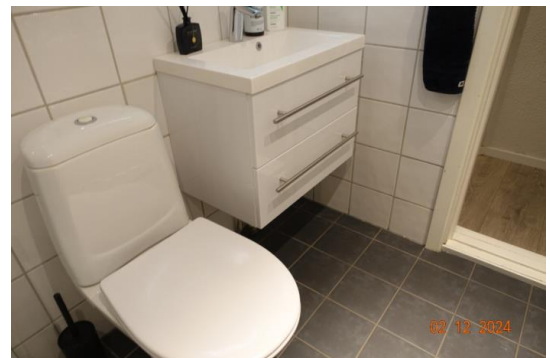
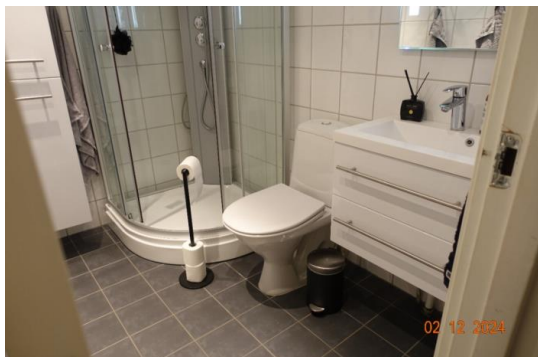
Baderom andreetasjen.

- Det er mulighet for at det kan forekomme vannlekkasje på våtrommet hvor vann ikke vil gå til sluk.
- Det er påvist at høydeforskjell fra topp slukrist til gulv/synlig topp membran ved dørterskel er mindre enn 25 mm.
- Det er påvist avvik i fallforhold til sluk i forhold til krav i forskrift på byggetidspunktet.

Det er registrert eldre rørgjennomføringer gjennom gulv som ikke er tilfredsstillende tettet med membran. Vannrør og avløps kobling ansees av eldre årgang. Sluk er av ukjent type. Det er ved fuktmåling registrert utslag av fukt rundt rør gjennom føringer i gulv av ukjent årsak.

Installert tett dusjkabinett vil avta vann belastninger/ vannsøl på gulv. Våtrommet vil fungerer med dette avviket med forsiktig bruk. Det må anbefales utbedring av fallforhold. Det bør etableres avrenning inn til sluk for hele våtrommet

Det bør etableres tilfredsstillende tilluft til våtrom f.eks. luftespalte ved dør. Det må foretas tiltak for å lukke avviket.

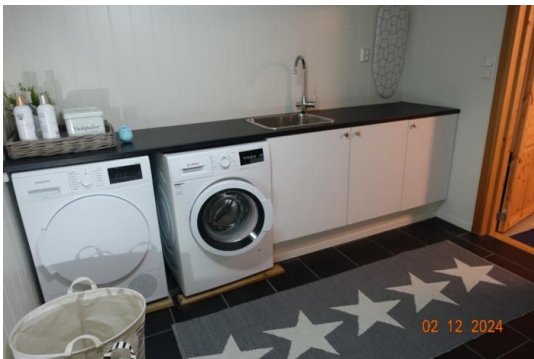
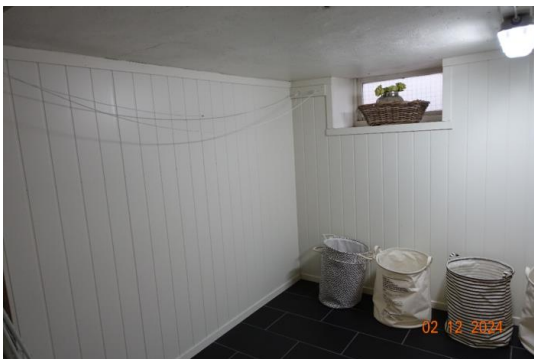
Vaskerom i kjeller.

- Det er mulighet for at det kan forekomme vannlekkasje på våtrommet hvor vann ikke vil gå til sluk.
- Det er påvist at høydeforskjell fra topp slukrist til gulv/synlig topp membran ved dørterskel er mindre enn 25 mm.
- Det er påvist avvik i krav til høydeforskjell/fall-løsning på våtrommet.

Våtrommet fungerer med dette avviket.

Det bør etableres tilluft til våtrommet. Mekanisk avtrekk og tilluft må etableres. Det må foretas tiltak for å lukke avviket.

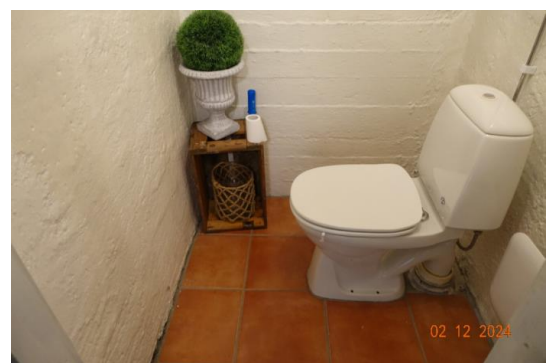
Toalett kjeller.

Det bør etableres tilfredsstillende tilluft til toalettrom, f.eks. luftespalte ved dør. Det må foretas tiltak for å lukke avviket. Mekanisk avtrekk bør etableres på toalettrom.
