# Tilstandsrapport

Boligbygg med flere boenheter

Tollbodgata 46 , 4614 KRISTIANSAND S

Befaringsdato: 19.03.2026

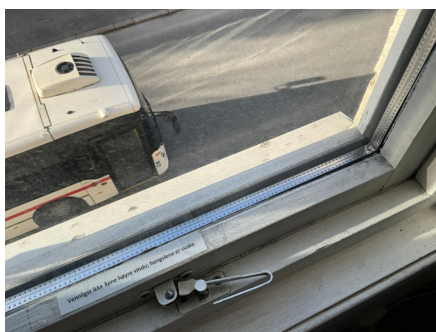
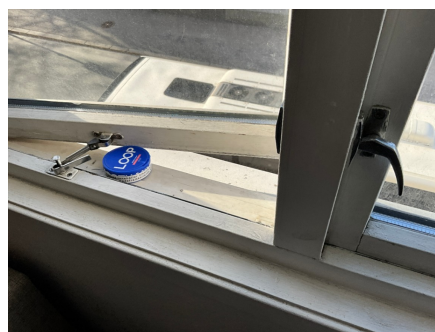
### TG 2 Vinduer

- Det er påvist at enkelte vinduer er vanskelig å åpne/lukke.
- Karmene i vinduer er slitte og det er sprekker i treverket.
- Tilstandsgrad 2 gis når bygningsdelen har vesentlige avvik. Bygningsdelen skal enten ha feil utførelse, en skade eller symptomer på skade, sterk slitasje eller nedsatt funksjon. Graden gis når bygningsdelen trenger vedlikehold eller tiltak i nær fremtid. Graden skal også brukes når delen er gammel og det er grunn til å varsle om faren for skader på grunn av alderen, eller når det er grunn til å overvåke delen spesielt på grunn av fare for større skader eller følgeskader.

Slitte overflater og skader kan føre til økt fuktopptak i treverket og videre nedbrytning av materialet dersom forholdet ikke utbedres. Over tid kan dette gi redusert funksjon og behov for utskifting av vinduet.

- Det må foretas lokal utbedring.

Lokale utbedringer og overflatebehandling bør utføres for å hindre videre nedbrytning. Det må påregnes vedlikehold av vinduet, eventuelt utskifting.

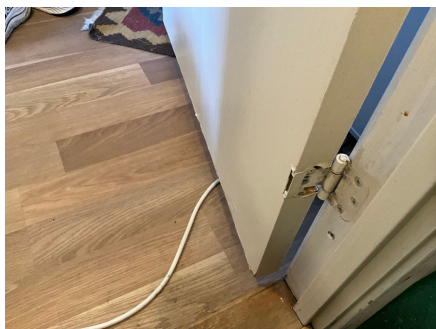
### TG 2 Innvendige dører

- Enkelte av innvendige dører har en del slitasje.

Fuktskader på dørbladet.

- Lokal utbedring må påregnes.

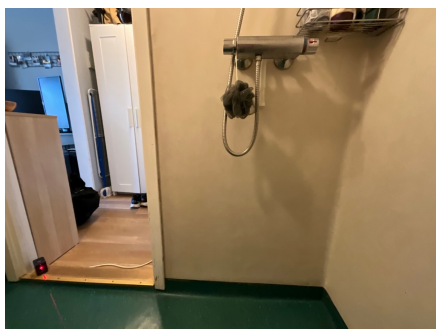
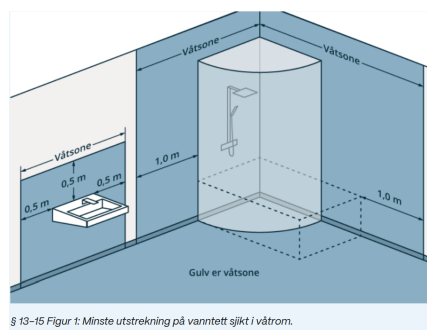
## TG 2 Overflater vegger og himling

- Det er vindu/dør med ikke fuktbestandige materialer i våtsonen (ved vask, dusj, badekar, osv.), løsningen eller byggematerialet er uegnet.

- Dersom det ikke gjøres tiltak, kan dette medføre oppfukning, oppsvelling og forringelse av materialer over tid og fuktskader på tilstøtende konstruksjoner.

Forsiktighet anbefales ved bruk da den valgte løsningen (dør i våtzone) gir fare for fukt/vann i bakenforliggende konstruksjoner.

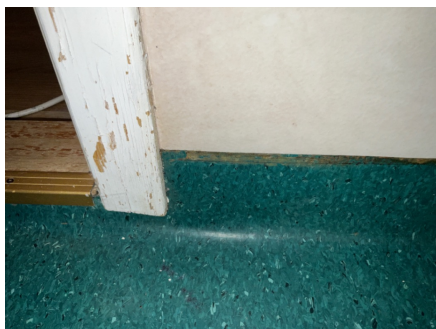
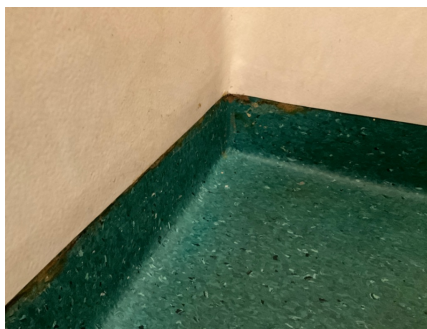
## TG 2 Overflater Gulv

På gulvet er det vinylbelegg. Det er målt ca. 50 mm høydeforskjell fra gulv ved dørterskel til slukrist. Vinylbelegg fra denne perioden har normalt passert forventet brukstid.

Belegget vurderes å være fra byggeår. Overflaten fremstår stedvis bulkete og det registreres lokale hulrom under belegget. Forholdet indikerer fuktvandring i underlaget eller svekkelse av limforbindelsen mellom belegg og underliggende konstruksjon. Vinylbelegg fra denne perioden har i utgangspunktet oppnådd høy alder i forhold til forventet levetid.

Luft/hulrom under deler av belegget ved døren, dette er typisk plasser belegget sprekker opp med dertil fare for skader.

Bytte belegg, holdes videre under oppsikt.

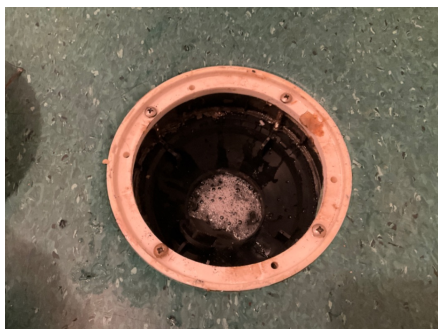
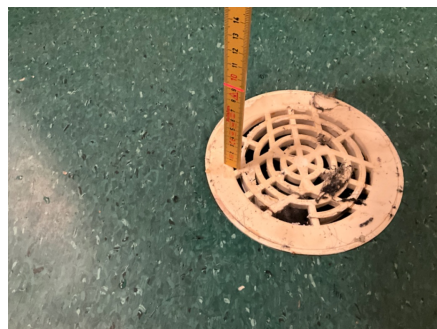
## TG 2 Sluk, membran og tettesjikt

- Mer enn halvparten av forventet brukstid er passert på membranløsningen.
- Mer enn halvparten av forventet brukstid er passert på slukløsningen.

Det er ikke registrert synlige tegn til lekkasje eller fuktskade ved befaring. Hulltaking og fuktmåling i tilstøtende konstruksjon viste normale verdier. Tilstandsgrad 2 settes på bakgrunn av manglende dokumentasjon og alder, samt behov for økt oppfølging i videre brukstid.

Sprekker i membran oppstår typisk i overgang mellom sluk - gulv og i overganger ved døren. Hull i dette område vil kunne føre til skader i konstruksjonen.

- Det er viktig å merke seg at levetiden til en membran varierer basert på kvalitet, installasjon og bruk. Eldre membraner kan bli sprø og sprekke opp, noe som fører til at de mister sin vanntettende funksjon. Dette kan resultere i vannlekkasjer gjennom vegger og gulv og fuktskader.

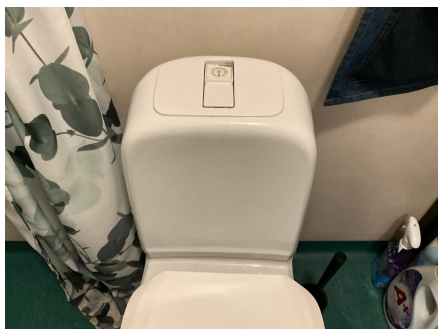
### Sanitærutstyr og innredning

Toalettet virker ikke, trykk-knappen må justeres.

Service på toalettet anbefales.

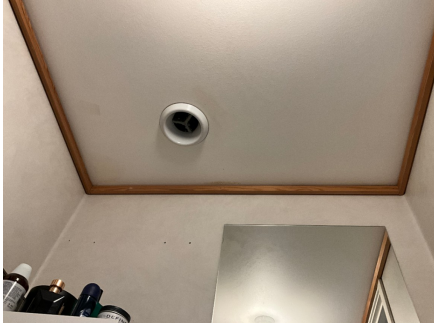
### Ventilasjon

Mangler løsning for å regulere avtrekket i taket, står nå med full åpning.

Sette på lokk for å regulere luftstrømmen.

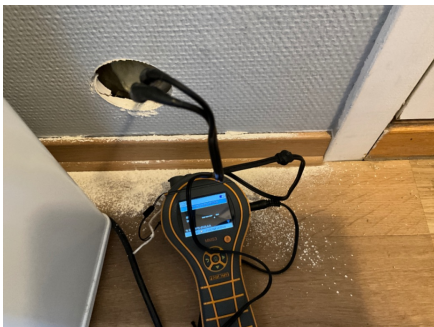
### Tilliggende konstruksjoner våtrom

Hulltaking er foretatt uten å påvise unormale forhold. Hulltaking er foretatt i gangen bak våtsone for dusjen . Fuktkvotemåling (vekt%) i konstruksjonen ble målt til 6.

Hulltaking gir begrenset adgang til visuell kontroll/måling av et lokalt område på badet, og det kan dermed ikke med sikkerhet utelukkes at det foreligger skjulte avvik eller skader i øvrige deler av konstruksjonen.

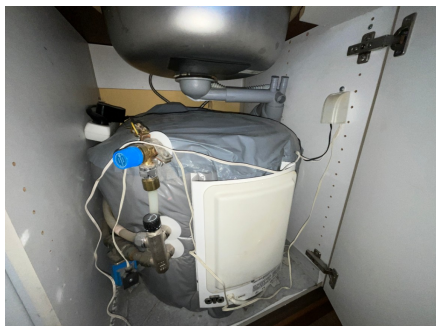
## TG 2 Varmtvannstank

- Det er ikke påvist tilfredsstillende el-tilkobling av varmtvannstank iht. gjeldende forskrift.

Varmtvannsberederen elektriske tilkobling er til stikkontakt. Regelverket tilsier fast tilkobling til denne type bereder.

Berederen har en elektrisk tilkobling som ikke er i tråd med dagens krav for beredere av slik størrelse og effekt.

Dette skyldes at tilkoblingen er blitt utført slik da berederen ble montert.

Den elektriske tilkoblingen med stikkontakt kan medføre økt fare for brannutvikling, grunnet belastningen tilkoblingen utsettes for.

Tiltak for fast tilkobling av berederen bør utføres, selv om dette ikke er et krav om på utføres tilkoblingen fast, før eventuelt ny bereder monteres. Det anbefales likevel at det etableres fast strømtilkobling for å motvirke fare for brann.

- Det bør etableres tilfredsstillende el-tilkobling etter gjeldende forskrift.
