# Åsveien 20 4320 SANDNES

## Tilstandsrapport Eierskifte

Boligtype: Enebolig

Byggeår: 1958

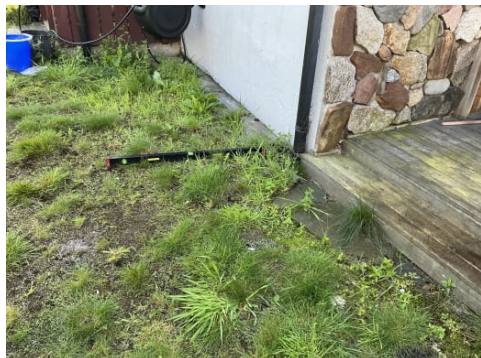
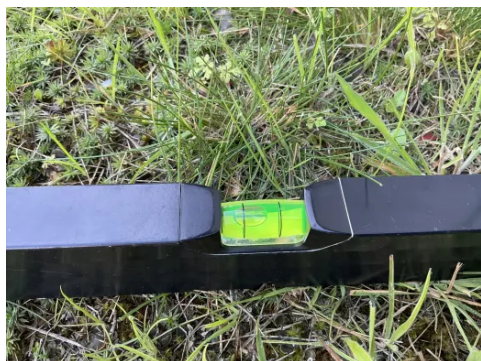
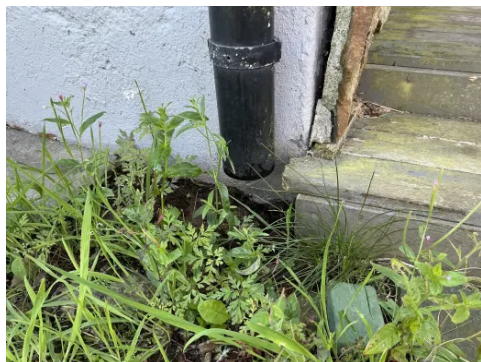
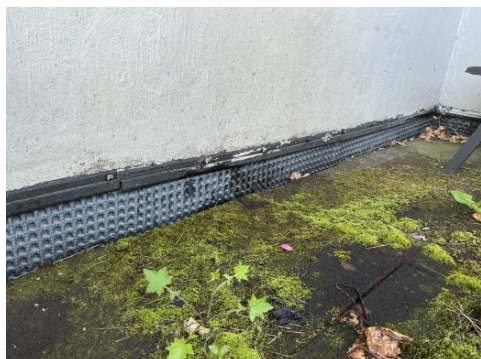
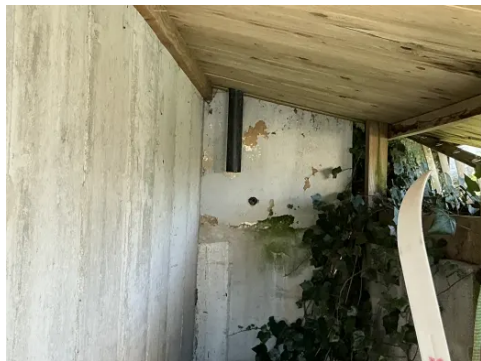
Tak-nedløp går til bakke.

Grunnmurs-plast er synlig over bakke på deler av boligen. Dreneringen/fuktsikring har nådd en alder som gjør tettheten usikker i tiden som kommer. Normal brukstid for en drenering anslås til å være ca 30 år. Ved inspeksjon i krypkjeller registers fukt-innsig på gulv.

TG 3 på grunn av inspeksjonen avdekket at terrenget stedvis heller inn mot boligen. Dette er en uheldig situasjon som kan føre til: Økt belastning på den utvendige dreneringen. Risiko for fuktgjennomtrengning i grunnmur/gulv. Overflatevann fra tak går til bakke.

På boliger av denne alder må det påregnes fare for noe fuktighet i grunnmur/gulv, dette fordi datidens byggeskikk ikke ble utført med tilfredstillende fuktsikring, ved bruk av knotteplast og drensrør, lik dagens byggeskikk tilsier. Utbedring av drenering og fuktsikring må påregnes.

Det gjøres oppmerksom på boligen ligger i skrånet terreng og det vil være vanskelig å tilordne terreng med fall fra bolig. Alternativt kan det etableres drens renne med rist. Prisoverslag er sjablongmessig og kunn for planering av terreng. For utbedring av drenering og fuktsikring mot grunn i krypkjeller vil prisoverslag være over 300 000 kr. Det anbefales drensledning spyles med intervall på 1 - 5 år eventuelt kontrolleres med kamera.

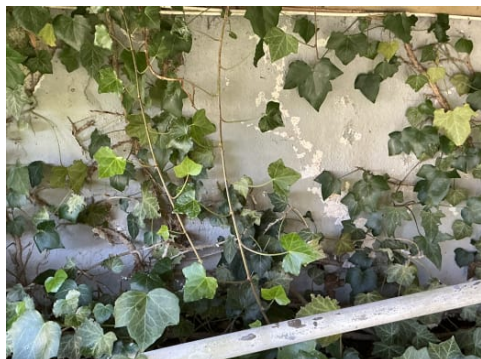
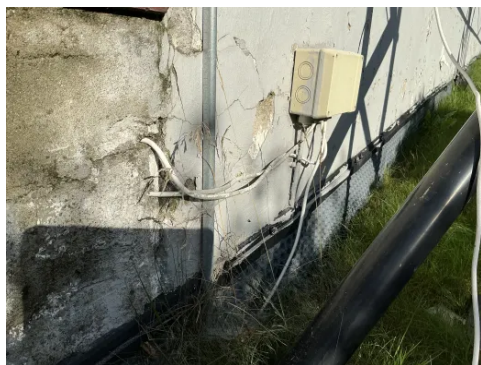
TG 2 på grunn av utvendige murte/pussede fasader har sprekker.

Normaltid for vedlikehold av pussede flater. Bom og løs puss hugges ned. Ny puss påføres. Intervall 20 – 30 år.

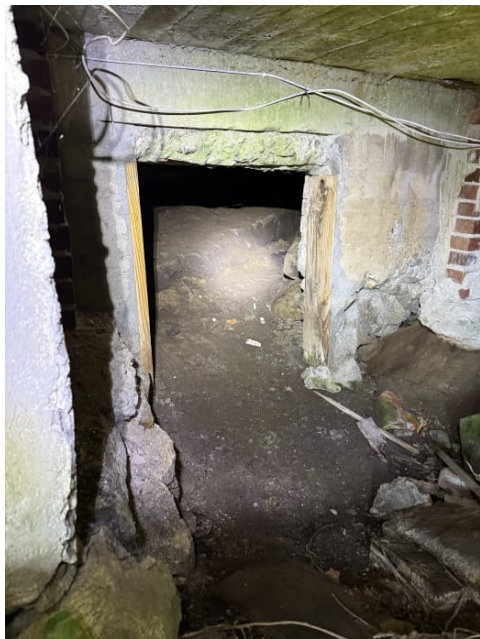
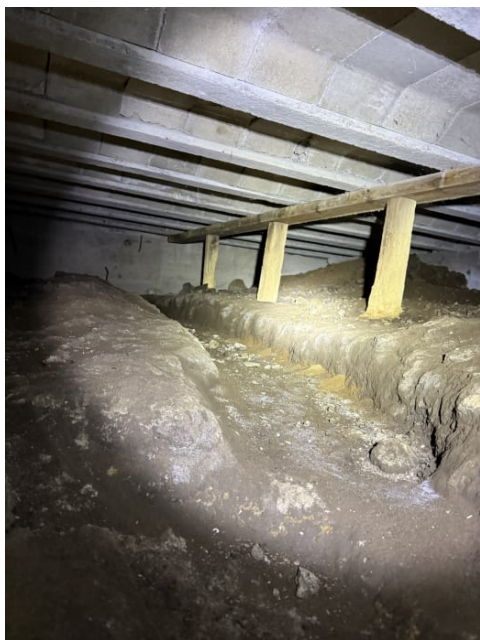
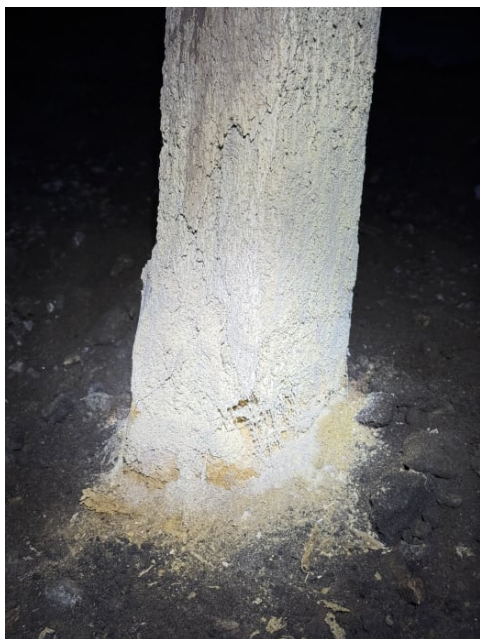
Betongelementer er støttet opp med støtter til bakke.

Målingen viser høyt fukttinnhold med fare for en skadeutvikling i form av sopp-/råteskader.

Det er ikke etablert noen fuktsperre i form av plast på bakken i kryprommet. Det registreres fall på terreng inn mot grunnmuren slik at fuktbelastningen på muren og krypkjelleren blir stor.

Utvendig terreng må ha fall fra grunnmuren for å sikre god avrenning av overflatevann. Eventuelt må det utføres drenerende tiltak i terrenget for å lede overflatevann vekk fra boligen. Det anbefales å etablere plast mot grunn, for å redusere luftfuktigheten i rommet. Skaden må utbedres. Som et forebyggende tiltak kan det etter utbedring av skaden, monteres et egnet avfuktingssystem tilpasset krypkjellere. Lufting bør forbedres. Det må påregnes å bytte søyler og etablere fundament på søyler som går til bakke. Prisoverslag er sjablongmessig.

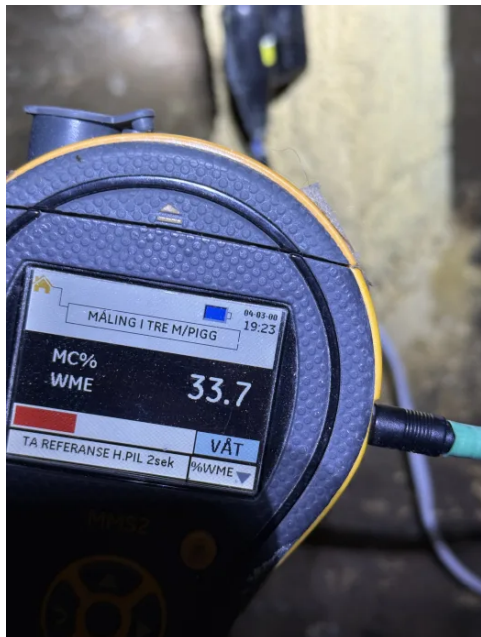
Det registreres fukt/råte på konstruksjoner i tre.

Ved fukt-søk registreres forhøyede målinger. Bytte av søyler og etablering av fundament i bakke må påregnes.

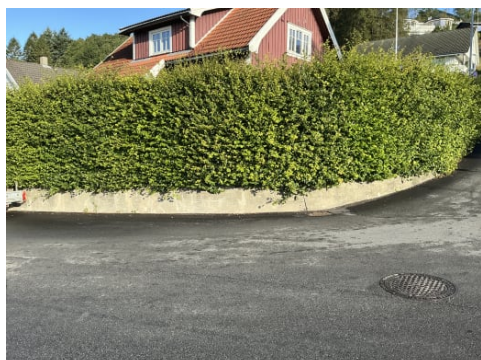
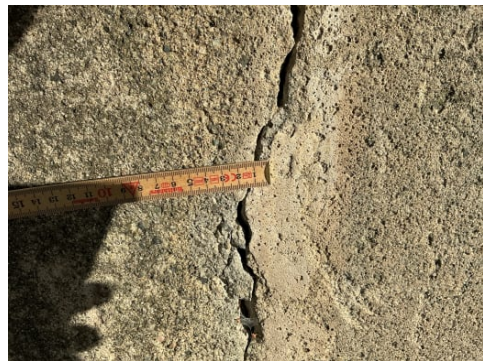
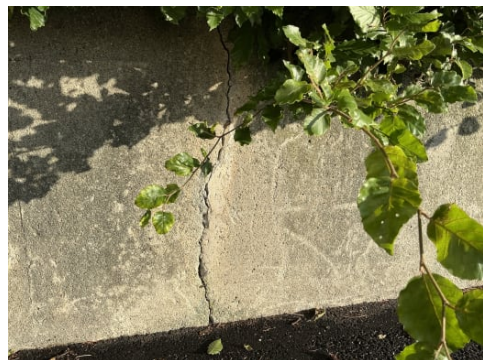
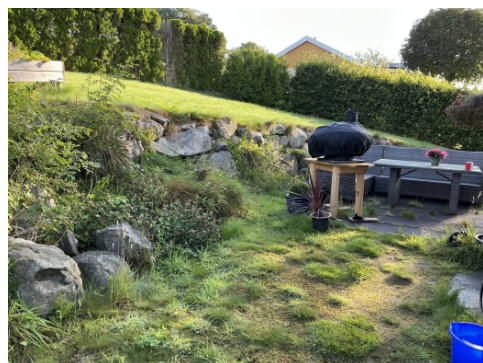
Det registreres sprekker/setningsskader. Det registreres skjevhet/retningsavvik som antas og skyldes jord-trykk eller tele-belastning.  
TG 3 på grunn av rekkverk ikke er etablert på oppside av boligen. Nivåforskjell på mer enn 0,5 meter må også sikres med rekkverk, gjerde, tett vegetasjon eller liknende.

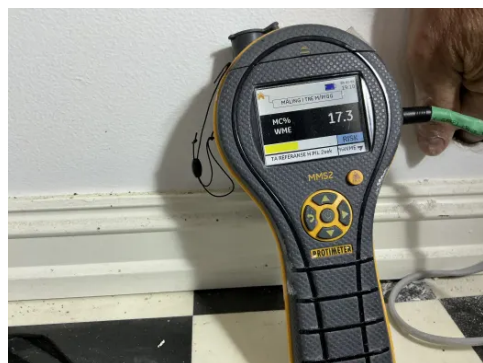
Det er foretatt hull-taking i nedre del av vegg i entre.  
Det måles et fukt-innhold i treverk over faren for utvikling av skader.  
Ventilering av rom med åpnings-vindu og klaff-ventil.

Ref. Direktoratet for byggkvalitet: Ved nybygg i konstruksjoner med lav uttørkings-evne (for eksempel konstruksjoner mot terreng) må fukt-innholdet i treverket være lavere enn 15 vektprosent fukt før innbygging. For å unngå soppangrep på trevirke, må trevirke inneholde mindre enn 20 vektprosent fukt.

Det påviste fukt-nivå gir grunn til å overvåke konstruksjonen for å se utvikling over tid, og eventuelt foreta tiltak for å unngå fuktskader. Det tas forbehold om skjulte feil og mangler.

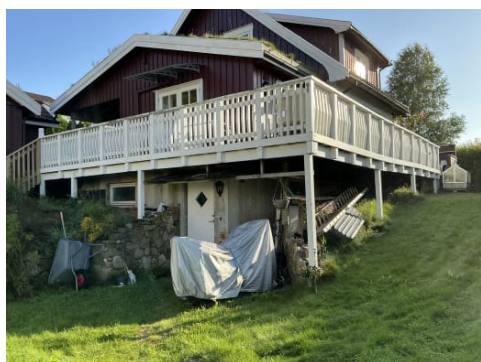
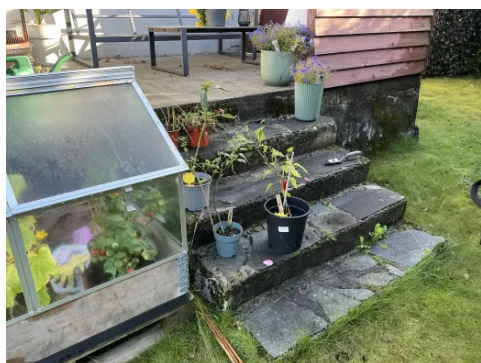
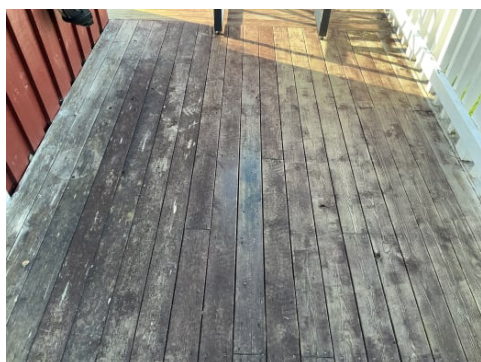
Ved enkel nivellering er det målt en høydeforskjell på 6 cm. Konstruksjonen har symptom på skader som tilsier behov for tiltak. Rekkverket tilfredsstiller krav til høyde på oppførings-tidspunktet, men er lavere enn forskriftskrav på 100 cm. Rekkverk bygget etter bygge-regler fra byggeår. Høyde på rekkverk 87 cm. Fungerer med dagens løsning.

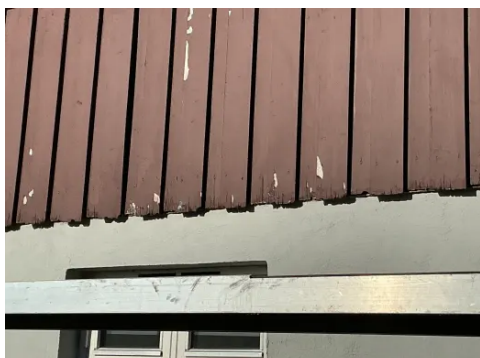
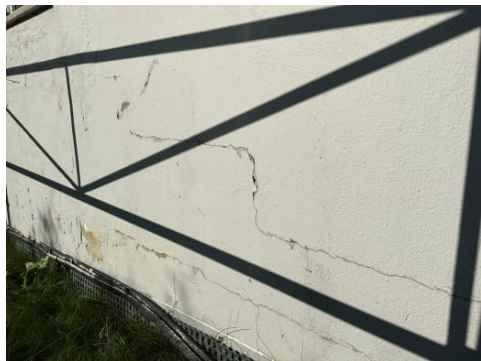
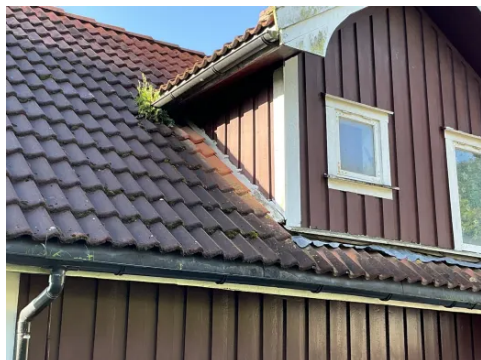
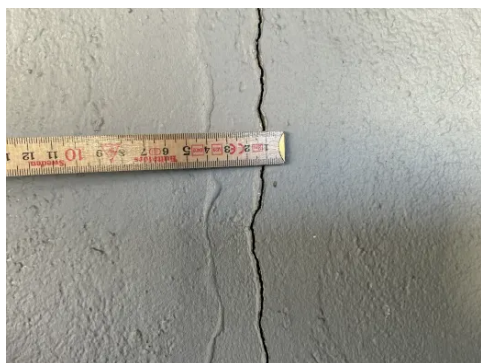
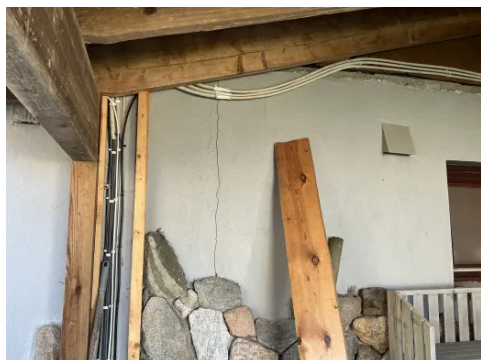
TG 3 på grunn av blant annet spredt fukt/råteskade og spekker i pussede flater. Lusing/musebånd i nedre kant av konstruksjon er ikke montert. Det er liten luft-spalte mellom kledning og vegg og lufting blir redusert.

Utbedring av ovennevnte forhold må påregnes.  
Råte-skadet trekledning bør skiftes ut. Det bør foretas tiltak for å bedre lufting av kledningen.  
Muse-bånd/lusing må etableres.  
Prisoverslag er sjablongmessig. Ved utbedring av fasader anbefales prisoverslag fra byggfirma.

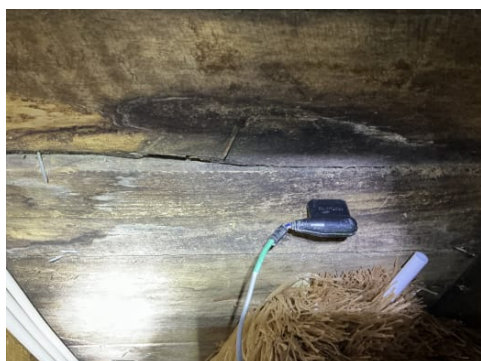
Fukt/råteskade i undertak.

Det registreres svertesopp/muggsopp og fukt/råteskade undertak med adkomst fra luke i vegg ved trapp TG 3.

Det ble registrert misfarging i takkonstruksjonen. Dette skyldes erfaringsmessig kondensering ved at varm luft fra underliggende rom stiger opp på loftet. Når varm luft treffer en kald overflate oppstår kondensering. Dette medfører til fuktighet over tid som gir grobunn for soppvekst.

For å redusere risikoen forbundet med denne konstruksjonen, bør følgende vurderes:  
Etablere luftespalte: Om mulig, skape en luftespalte på minimum 5 cm mellom isolasjon og sutak. Sikre god ventilasjon på loftet eller i takkonstruksjonen. Sørg for at dampspennen på den varme siden er intakt og uten hull. Ved fukt-søk i undertak med fukt/råteskade ble det ikke registrert unormale verdier. Forhold må undersøkes over tid og eventuell utbedring må påregnes. Prisoverslag er sjablongmessig og kun for bytte av undertak med fuktskade. Ved utbedring anbefale prisoverslag fra byggfirma.

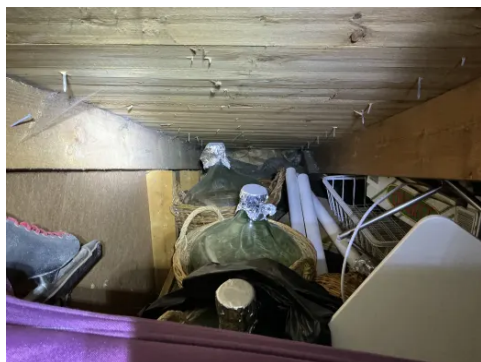
Noe steder er det ikke lufte-spalte mellom isolasjon og su-tak og lufting blir redusert.

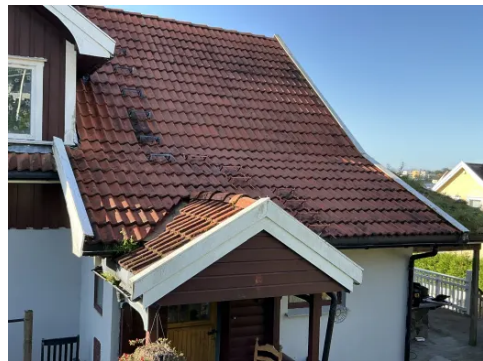
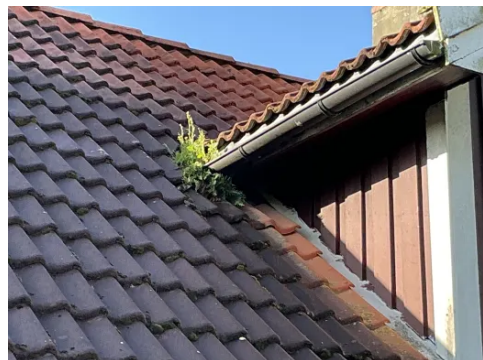
Skade under tilgrodd takrenne/tekking kan ikke utelukkes.

Begroing. Mose og lav fjernes uten å skade tekking. Intervall 5 - 15 år. Årlig kontroll av taktekking og halvårlig rens av nedløpsrør anbefales.

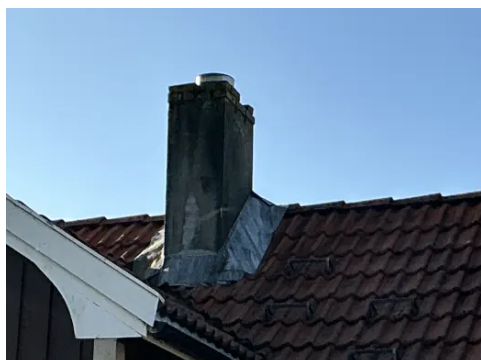
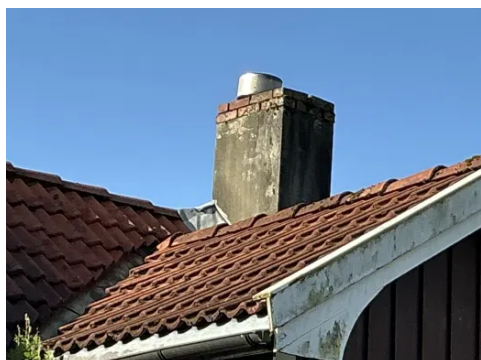
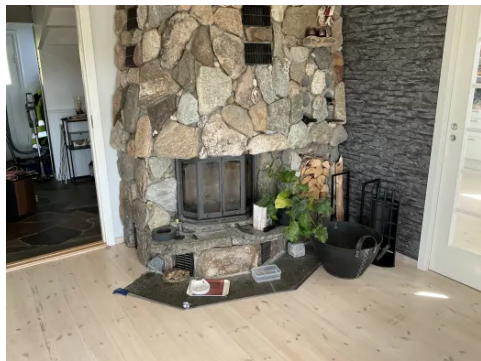
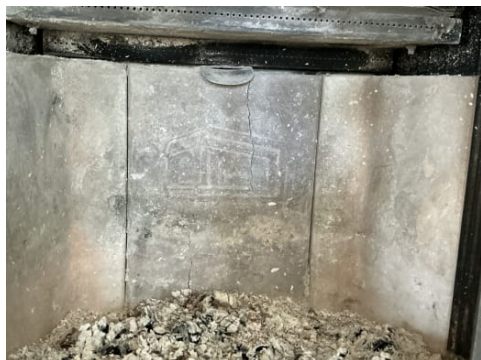
Pipa har kun 2 sider synlig. Alle 4 sider skal være synlige på teglpipe. Om det er en luftkanal i pipa kan siden mot luftkanaler kles igjen slik at kun 3 sider er fritt eksponert. Synlige sprekker på puss på pipe overtak. Høyde på pipe over tak er vurdert som tilstrekkelig ved visuell besiktigelse sett fra bakke. Historikk omkring pipe og ildsteder er ukjent. Erfaringsmessig ser vi at teglsteinspiper ofte har et behov for rehabilitering etter Ca. 50 år. Pipe og ildsted er kun visuelt vurdert og ikke røyktrykkprøvd eller kamerakontrollert ved besiktigelsen/befaringsdagen. Det registreres glippe/sprekk på stein i brennkammer til peis.

På generelt grunnlag anbefales det at piper og ildsteder kontrolleres av brann- og feiervesen for å vurdere tilstand og eventuelle behov for tiltak. Vedlikehold for pipe over tak. Stein og fuge kontrolleres. Ny puss påføres. Intervall 20 - 35 år. Montere takhatt på pipe over tak kan vurderes.

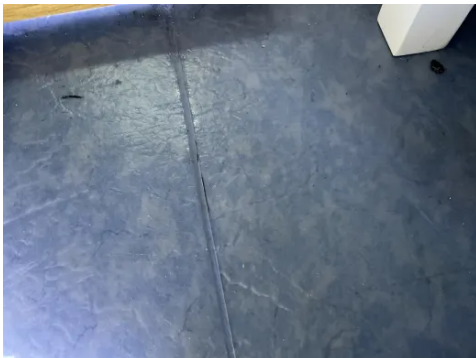
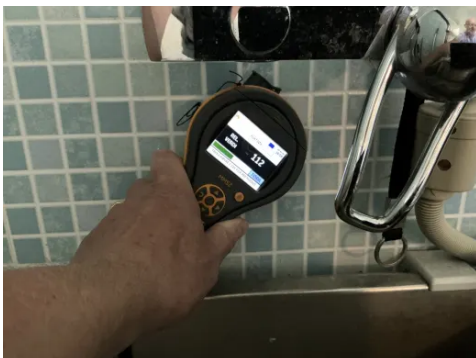
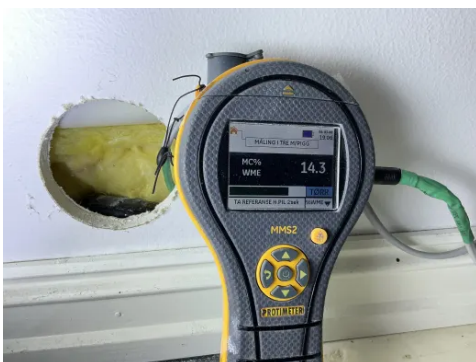
Høydeforskjell fra topp sluk-rist til gulv ved ved terskel er målt til 4 mm. Del av gulv er flatt uten fall. Ved annet lekkasjevann kan det bli liggende igjen noe vann på gulv. Registrert fall til sluk tilfredsstillende ikke anbefalte løsninger, men vurderes å være tilstrekkelig da vann ledes til sluk.

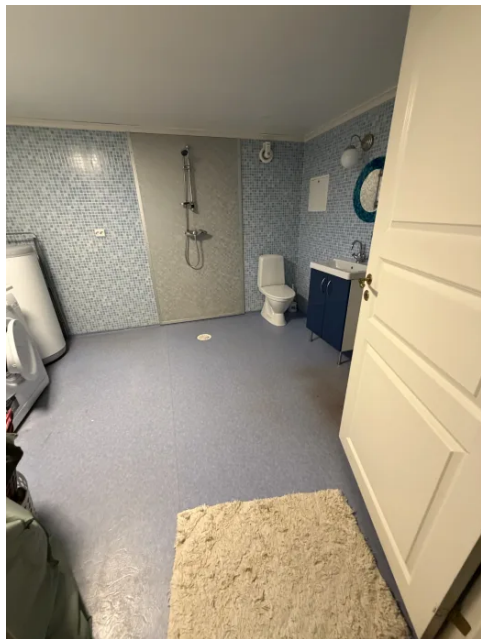
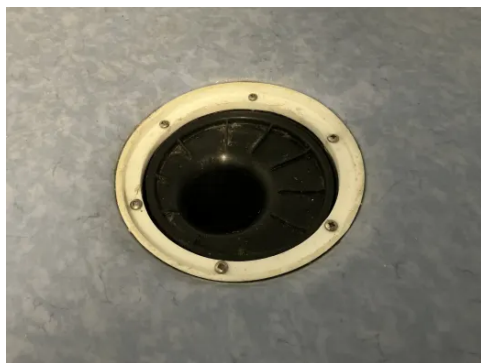
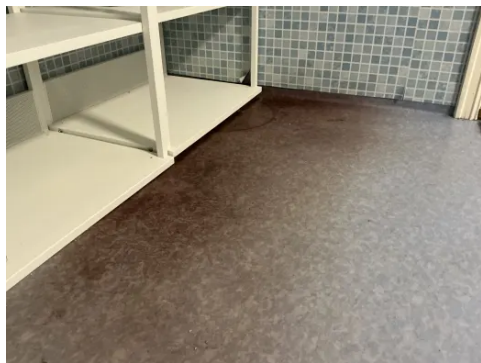
Misfarging/svimerker på belegg.

Det anbefales regelmessig rengjøring av sluk for å forhindre at vannstand stiger opp til klemring. Misfarging/svimerker på belegg. Det kan ikke utelukkes skade på belegg/membran og at belegg må byttes.

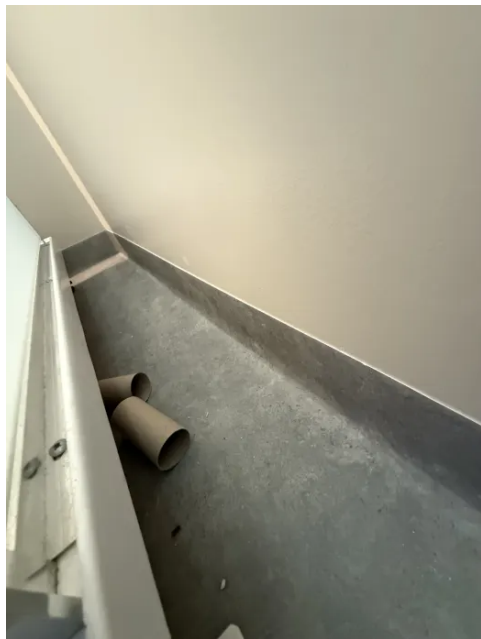
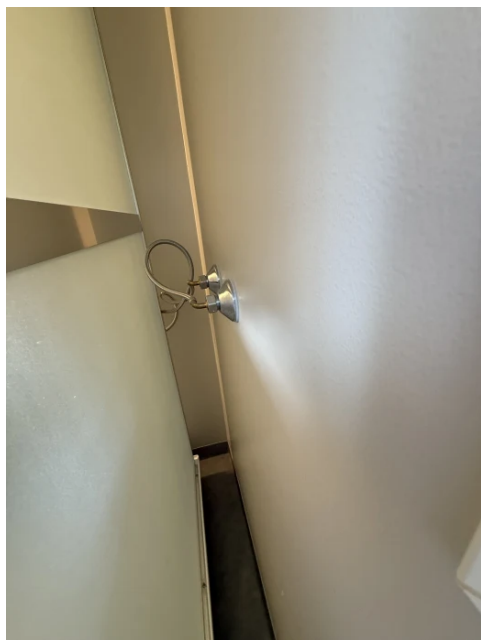
Fall-forhold er ikke kontrollert under dusjkabinett pga manglende adkomst for måling TG-IU (på grunn av innredning lar ikke dusjkabinett seg flytte. Vindu er plassert i våt-sone TG 2. Materialer vurderes å ikke være fuktbestandige. Ved normal bruk beskytter dusjkabinett vindu mot fritt vann.

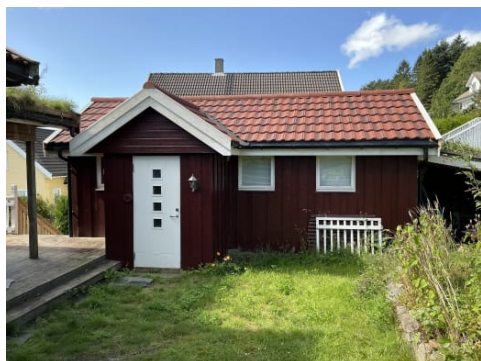
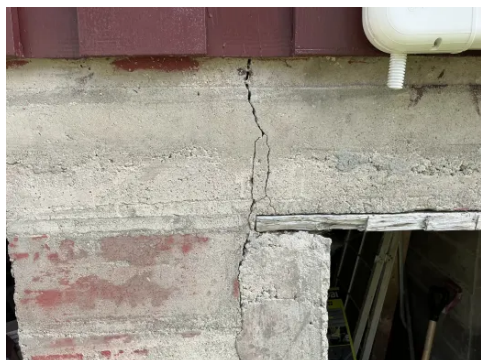
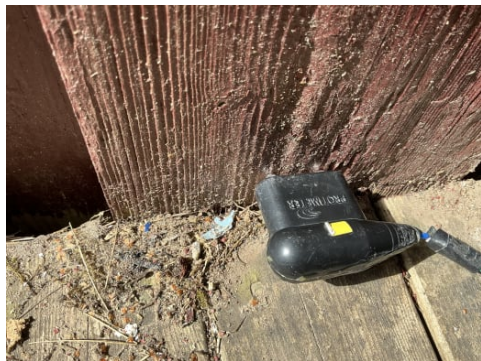
Anneks fremstår med samme alder/elde som bolig. TG 2 på grunn av blant annet, sprekker/riss i grunnmur, spredt fukt-skade på ytterkledning. Terreng har fall mot bygg, jamfør beskrivelse til bolig for drenering.

Skal rom under innredes må utbedring av drenering og fukt-sikring mot grunn påregnes.
