Roald Amundsens gate 10, 3681 NOTODDEN

**Enebolig i veletablert boligområde  
med flott utsikt over  
Heddalsvannet og områdene rundt  
- Oppgraderingsbehov**

# Tilstandsrapport

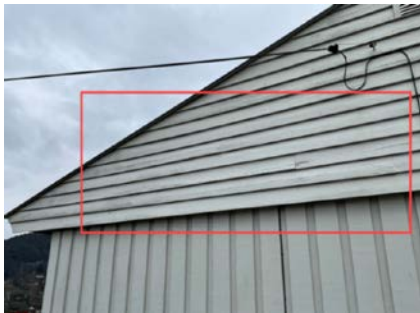
- Det er ingen eller liten lufting i nedre kant av kledning mot grunnmur.
- Det er påvist betydelige råteskader i bordkledningen.

Det er ved stikktaking med syl registrert spredte råteskader i bunn på stående kledning ved veranda.

Liggende kledning på gavelvegger (endevegger) har råteskader, dette er ikke uvanlig der hvor det ikke er takutstikk som beskytter veggen mot nedbør.

Sprekker og råteskader i liggende kledning på gavelvegg mot sør.

- Råteskadet trekledning må skiftes ut.
- Det bør foretas tiltak for å bedre lufting av kledningen.

Råteskadet kledning må byttes for at kledningen skal opprettholde sin funksjon.

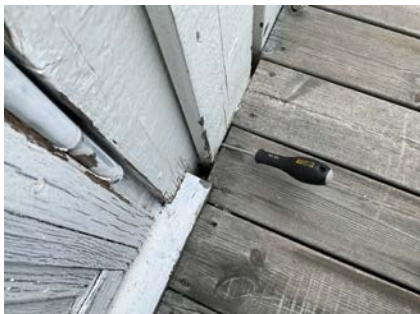
Begynnende råteskade i stående kledning på gavelvegg mot sør.

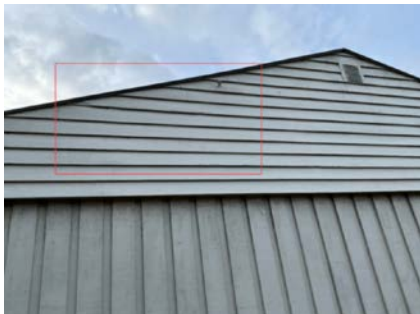
Råteskader på liggende kledning på gavelvegg mot nord.

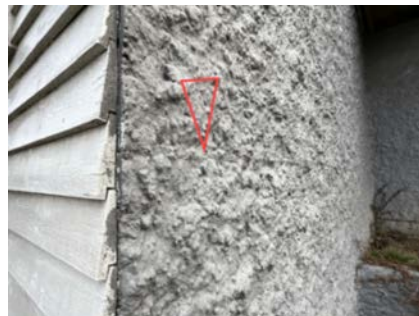
Det er registrert sprekker i murfasader flere steder, blant annet ved hjørne mot sør-vest.

Sprekk i murpuss ved hjørne mot sør-vest.

- Sprekker i grunnmuren må tettes.

Sprekker i murfasader må tettes for å forhindre fuktinntrengning og redusere risikoen for frostsprengning i mur.

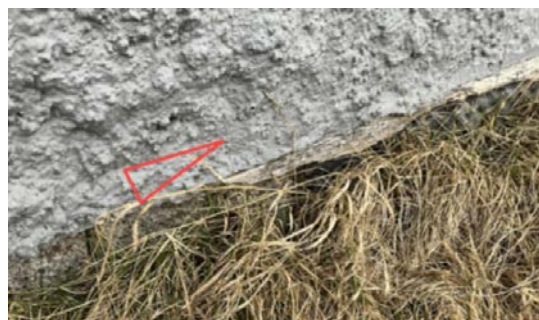
Sprekk i murpuss på grunnmur mot vest.

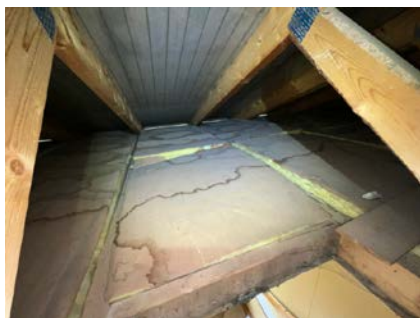
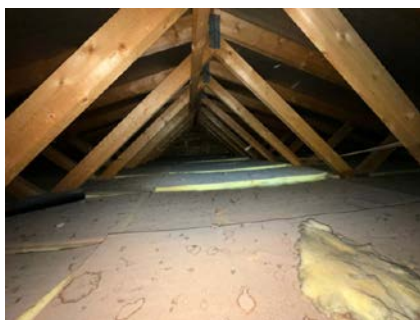
Det er registrert en del fuktskjolder på papir på isolasjonen, men det er ikke registrert synlig fukt på befaringsdagen, dette kan tyde på dårlig ventilering av kaldtloftet.

Fuktskjolder på papir på isolasjonen.

Det bør gjøres nærmere undersøkelser rundt mulige kondensutfordringer på loft og eventuell utbedring av ventilering av loft.

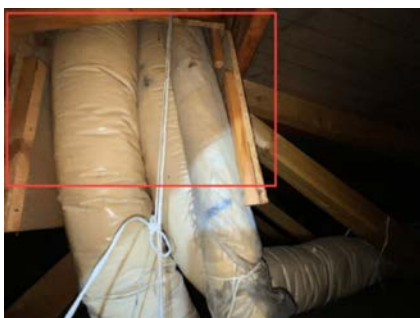
Det er registrert fuktskjolder på kasse av sponplater, dette ser ut som en gammel skade og det er ikke målt unormal fukt ved fuktskjolder på befaringsdagen.

Fuktskjolder på kasse av sponplater til rørgjennomføringer i yttertak.

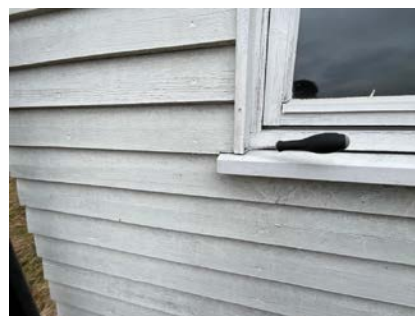
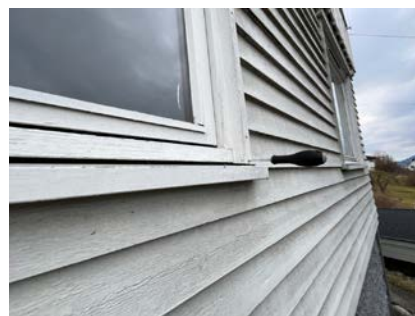
Registrert begynnende råteskade i utvendig belistning på enkelte vinduer.

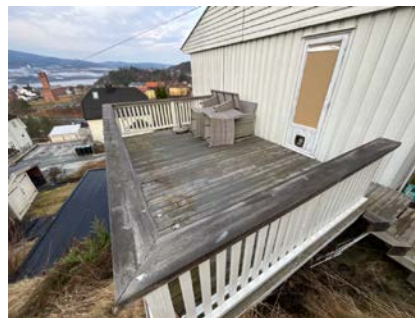
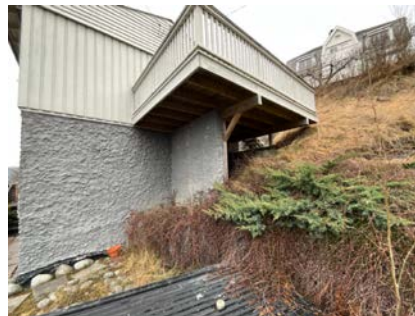
Det er risiko for skade på konstruksjon om det er flere personer/mye vekt på samme sted ute på overhenget.

Ca. 1/3 overheng mot vest.

Det anbefales å gjøre endringer på konstruksjonen for å fordele vekt mer hensiktsmessig og sikre mot skader på personer og bygning.

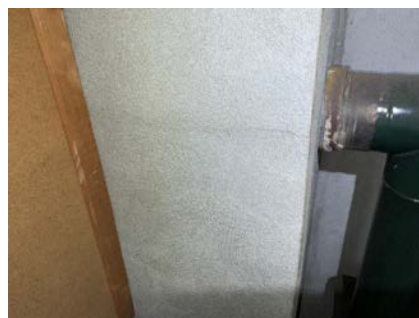
Det er registrert riss i pipevanger ut fra røykrør til vedovn i stue og kjellerbod.

Riss i pipevange

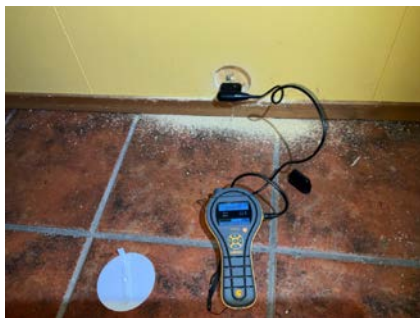
Fuktmåling med pigge i påforet vegg på mur. Fuktinnhold viser 11,5% fuktinnhold i trevirke.

Symptomer på fukt i påforede vegger under terreng må vurderes i sammenheng med drenering og terrengforhold. Det er registrert avvik på utvendig fuksikring som kan ha sammenheng med registrerte fuktforhold. Kostnadsestimatet settes med tanke på utbedring av påføring på yttervegger mot terreng. Det vil være viktig å avklare årsak, samt innhente et pristilbud fra lokal entreprenør før det igangsettes arbeider.

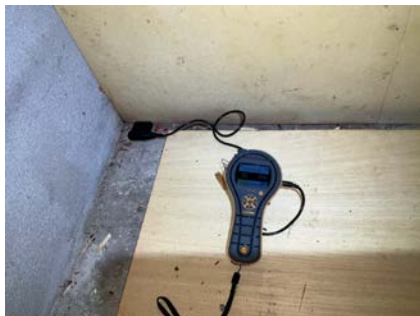
Fuktmåling med pigge i påforet vegg på mur i kjellerbod mot sør-øst. Fuktinnhold viser 17,6% fuktinnhold i trevirke.

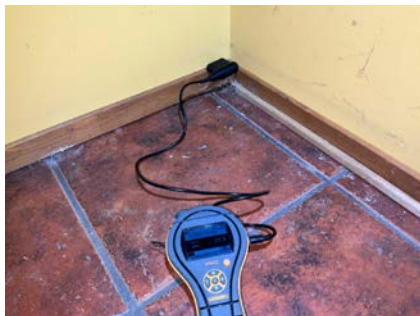
Det er registrert muggvekst på gulvlist under trapp i hall, det er målt 21,3% fuktinnhold i trevirke i samme område. Dette er å anse som fuktverdier som gir grunnlag for vekst av mugg og utvikling av råteskader.

Fuktmåling med pigge i påforet vegg på mur under trapp i hall. Fuktinnhold viser 21,3% fuktinnhold i trevirke.

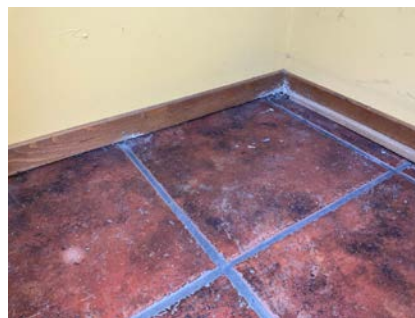
Observert noe mugg på gulvlist.

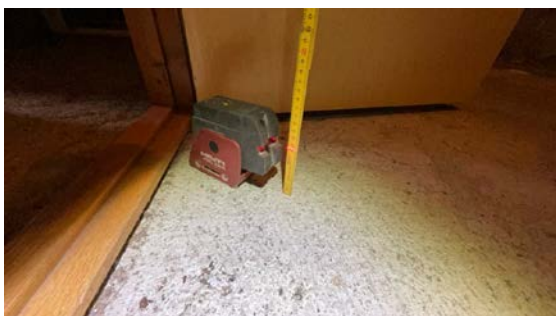
Laserstrek viser 82mm ved dør.

Det må etableres tettesjikt på gulv for at rommet skal kunne fungere etter formålet, ved utbedring av tettesjikt vil det være viktig å påse at fallforhold opprettholdes og tilfredsstillende krav i dagens byggt teknisk forskrift.

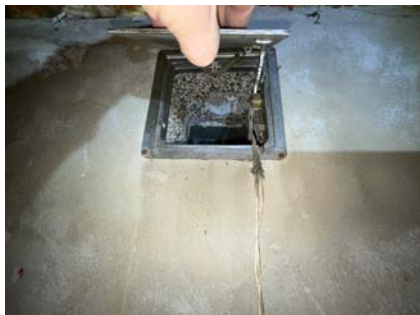
Toalettrommet har kun naturlig avtrekk, avviket gir TG3 iht. NS3600.

Ventil i vegg.

- Mekanisk avtrekk og tilluft må etableres.
- Elektrisk avtrekksvifte bør monteres for å lukke avviket.

Dersom rommet skal tilfredsstillende krav til ventilasjon i våtrom må mekanisk avtrekk og tilluft etableres.

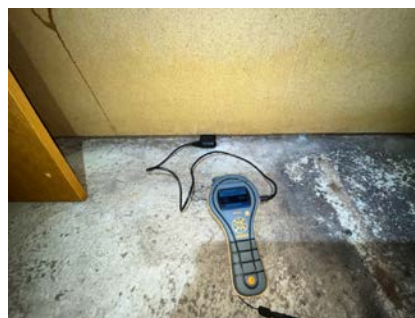
Fuktmåling med pigg i viser 20,4% fuktinnhold i trevirke i påforet vegg mot terreng i kjellerbod med sluk. Målte fuktverdier gir grunnlag for vekst av mugg og utvikling av råteskader.

Fuktmåling med pigg i trevirke i kjellerbod med sluk viser 20,4% fuktinnhold i trevirke.

Det må gjøres nærmere undersøkelser rundt årsak til fukt i trevirke og sees i sammenheng med utvendig fuktsikring. Eventuelle tiltak må vurderes ut ifra hva som avdekkes ved nærmere undersøkelser. Kostnadsestimatet settes med tanke på nærmere undersøkelser.

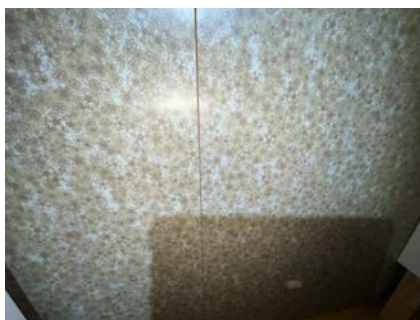
Sprekker i plateskjøter.

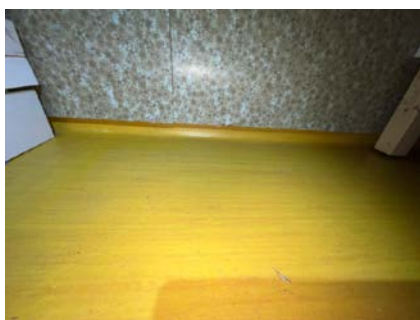
Avskalling nederst på baderomsplater

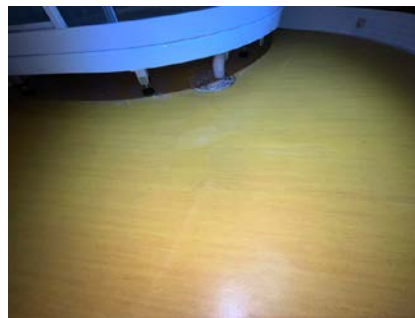
Sprekker i fuge på gulvbelegg.

For å opprettholde tiltenkt funksjon må fuge i gulvbelegg repareres.

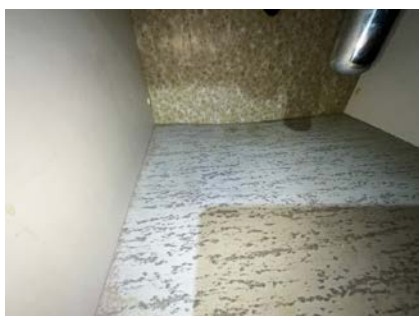
Svank på bunnplate i servantskap, tyder på at bunnplate har vært oppfuktet en gang

Baderommet har generelt behov for oppgradering og utskifting av utstyr må påregnes.

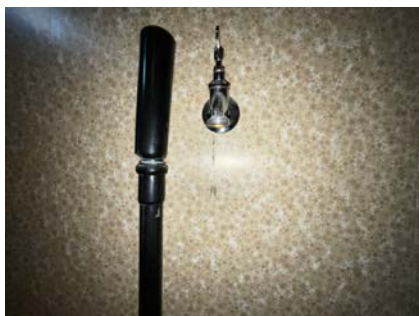
Drypper fra tappekran til vaskemaskin.

Det må utføres tiltak på tappekran til vaskemaskin for at denne ska stenge tilstrekkelig.

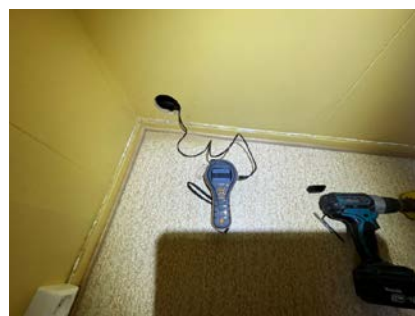
Ikke registrert unormale fuktverdier ved hulltaking i vegg tilstøtende til bad/vaskerom.

Rommet har behov for en oppgradering, ved eventuelle tiltak i rommet er det viktig å påse at det benyttes materialer og løsninger som tilfredsstiller dagens krav til våtrom.

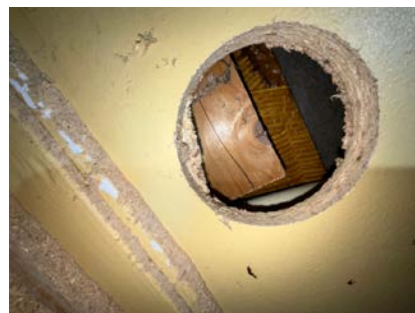
Det er registrert plast bak baderomsplater.

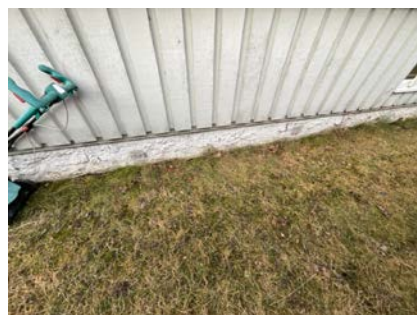
Utvendig fuktsikring er ikke synlig og terreng er tilnærmet flatt eller har fall mot grunnmur.

For at grunnmursplasten skal opprettholde sin tiltenkte funksjon, må det gjøres tiltak. Nærmere undersøkelser anbefales.

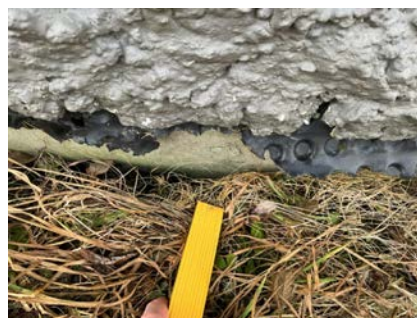
Det er registrert flere steder at utvendig fuktsikring (grunnmursplast) har sprukket opp.

Utvendig fuktsikring har sprukket opp, dette er registrert flere steder rundt bygget
