Roald Amundsens gate 10, 3681 NOTODDEN

**Enebolig i veletablert boligområde  
med flott utsikt over  
Heddalsvannet og områdene rundt  
- Oppgraderingsbehov**

**Oppdragsnr.:** 1306250028

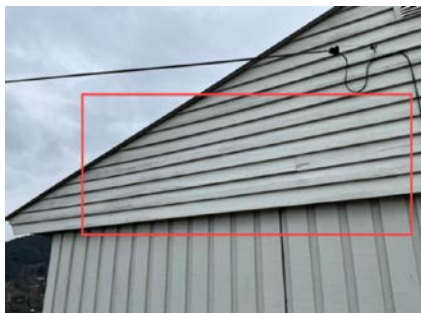
- Det er ingen eller liten lufting i nedre kant av kledning mot grunnmur.
- Det er påvist betydelige råteskader i bordkledningen.

Liggende kledning på gavelvegger (endevegger) har råteskader, dette er ikke uvanlig der hvor det ikke er takutstikk som beskytter veggen mot nedbør.

Sprekker og råteskader i liggende kledning på gavelvegg mot sør.

- Råteskadet trekledning må skiftes ut.
- Det bør foretas tiltak for å bedre lufting av kledningen.

Råteskadet kledning må byttes for at kledningen skal opprettholde sin funksjon.

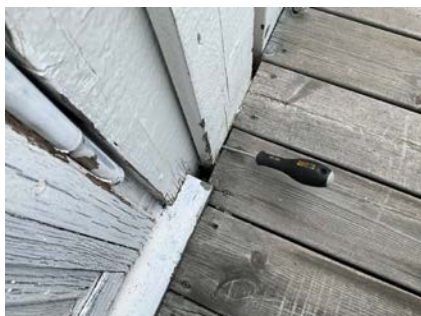
Det er ved stikktaking med syl registrert spredte råteskader i bunn på stående kledning ved veranda.

Begynnende råteskade i stående kledning på gavelvegg mot sør.

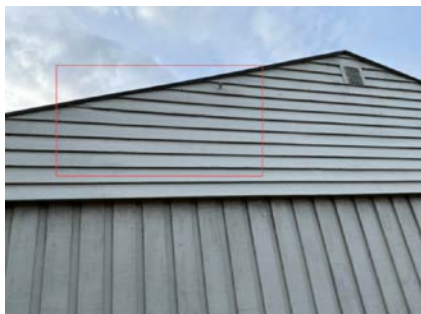
Råteskader på liggende kledning på gavelvegg mot nord.

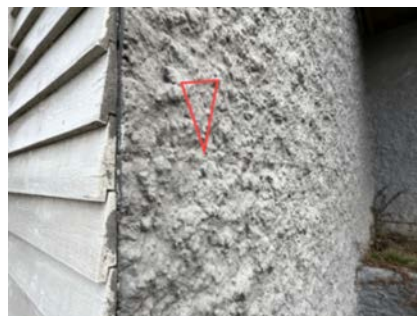
Det er registrert sprekker i murfasader flere steder, blant annet ved hjørne mot sør-vest.

Sprekk i murpuss ved hjørne mot sør-vest.

- Sprekker i grunnmuren må tettes.

Sprekker i murfasader må tettes for å forhindre fuktinntrengning og redusere risikoen for frostsprengning i mur.

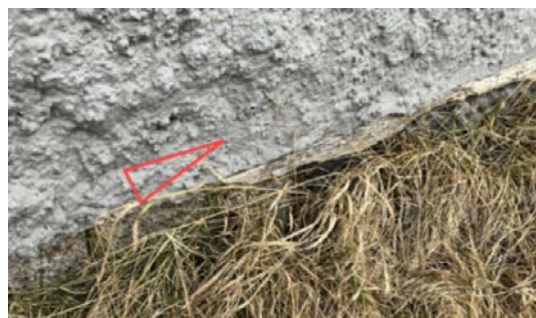
Sprekk i murpuss på grunnmur mot vest.

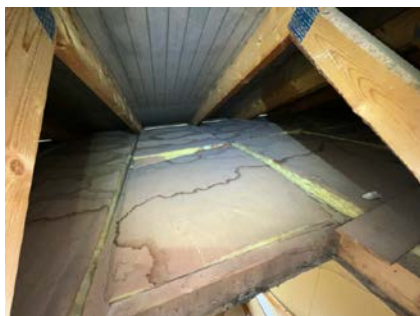
Det er registrert en del fuktskjolder på papir på isolasjonen, men det er ikke registrert synlig fukt på befaringsdagen, dette kan tyde på dårlig ventilering av kaldtloftet.

Fuktskjolder på papir på isolasjonen.

Det bør gjøres nærmere undersøkelser rundt mulige kondensutfordringer på loft og eventuell utbedring av ventilering av loft.

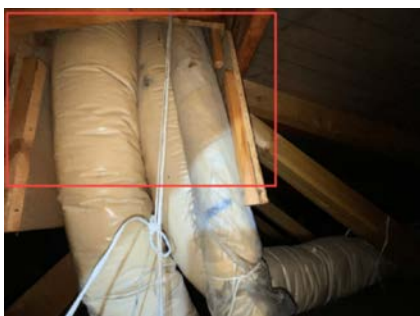
Det er registrert fuktskjolder på kasse av sponplater, dette ser ut som en gammel skade og det er ikke målt unormal fukt ved fuktskjolder på befaringsdagen.

Fuktskjolder på kasse av sponplater til rørgjennomføringer i yttertak.

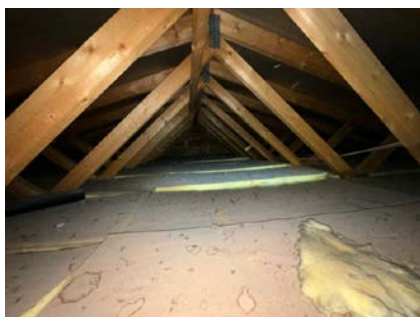
Fuktskjolder på papir på isolasjonen.

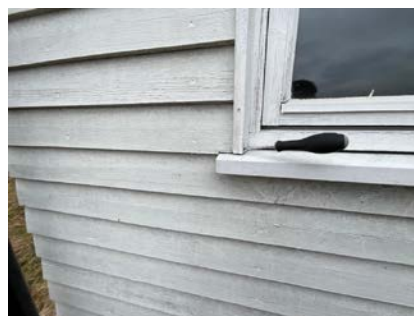
Registrert begynnende råteskade i utvendig belistning på enkelte vinduer.

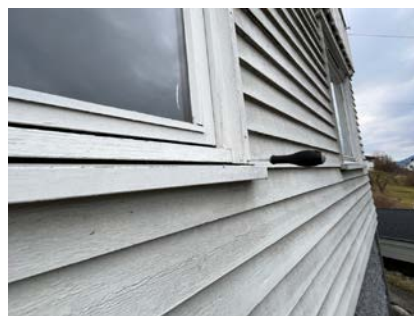
Registrert begynnende råteskade i utvendig belistning på enkelte vinduer.

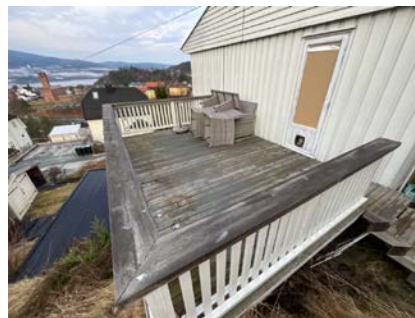
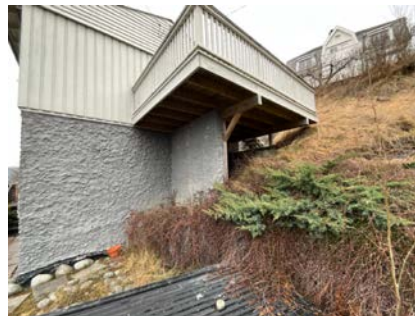
Det er risiko for skade på konstruksjon om det er flere personer/mye vekt på samme sted ute på overhenget.

Ca. 1/3 overheng mot vest.

Det anbefales å gjøre endringer på konstruksjonen for å fordele vekt mer hensiktsmessig og sikre mot skader på personer og bygning.

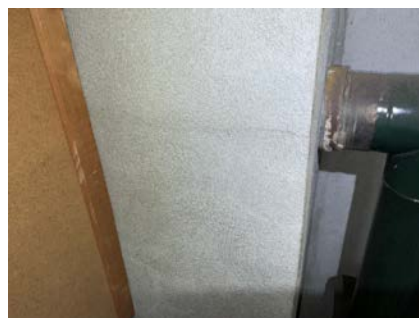
Det er registrert riss i pipevanger ut fra røykrør til vedovn i stue og kjellerbod.

Riss i pipevange

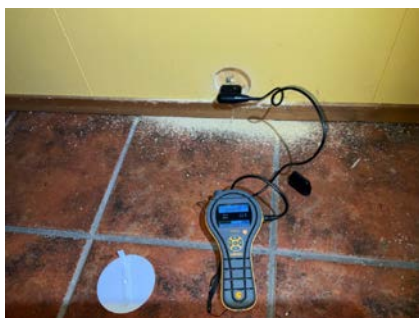
Fuktmåling med pigg i påforet vegg på mur. Fuktmåling viser 11,5% fuktinnhold i trevirke.

Symptomer på fukt i påforede vegger under terreng må vurderes i sammenheng med drenering og terrengforhold. Det er registrert avvik på utvendig fuksikring som kan ha sammenheng med registrerte fuktforhold. Kostnadsestimatet settes med tanke på utbedring av påføring på yttervegger mot terreng. Det vil være viktig å avklare årsak, samt innhente et pristilbud fra lokal entreprenør før det igangsettes arbeider.

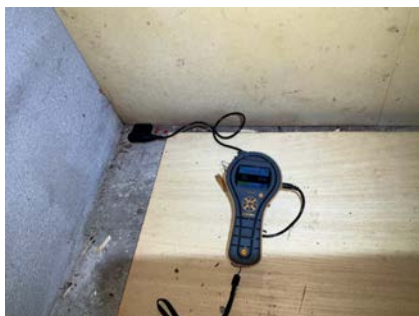
Fuktmåling med pigg i påforet vegg på mur i kjellerbod mot sør-øs. Fuktmåling viser 17,6% fuktinnhold i trevirke.

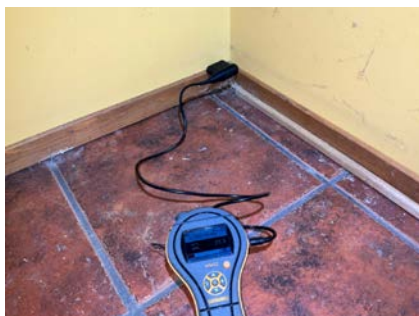
Det er registrert muggvekst på gulvlist under trapp i hall, det er målt 21,3% fuktinnhold i trevirke i samme område. Dette er å anse som fuktverdier som gir grunnlag for vekst av mugg og utvikling av råteskader.

Fuktmåling med pigg i påforet vegg på mur under trapp i hall. Fuktmåling viser 21,3% fuktinnhold i trevirke.

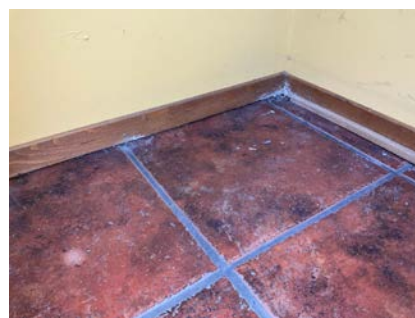
Observert noe mugg på gulvlist.

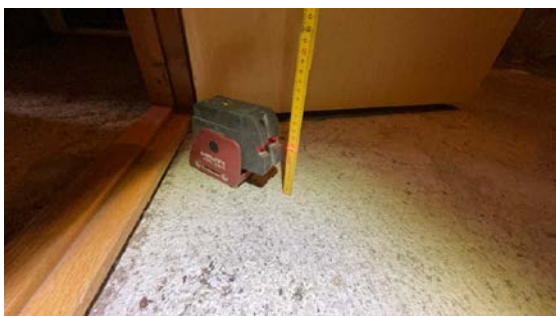
Laserstrek viser 82mm ved dør.

Det må etableres tettesjikt på gulv for at rommet skal kunne fungere etter formålet, ved utbedring av tettesjikt vil det være viktig å påse at fallforhold opprettholdes og tilfredsstillende krav i dagens byggt teknisk forskrift.

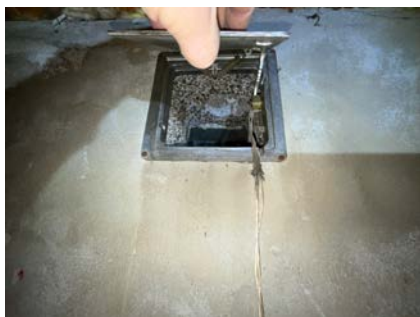
Ventil i vegg.

- Mekanisk avtrekk og tilluft må etableres.
- Elektrisk avtrekksvifte bør monteres for å lukke avviket.

Dersom rommet skal tilfredsstillende krav til ventilasjon i våtrom må mekanisk avtrekk og tilluft etableres.

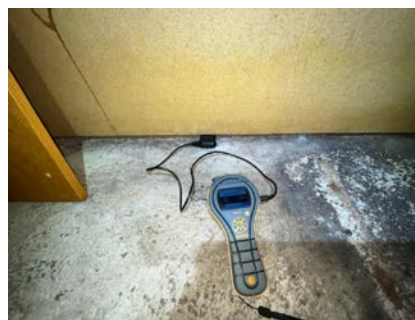
Fuktmåling med pigg i viser 20,4% fuktinnhold i trevirke i påforet vegg mot terreng i kjellerbod med sluk. Målte fuktverdier gir grunnlag for vekst av mugg og utvikling av råteskader.

Fuktmåling med pigg i trevirke i kjellerbod med sluk viser 20,4% fuktinnhold i trevirke.

Det må gjøres nærmere undersøkelser rundt årsak til fukt i trevirke og sees i sammenheng med utvendig fuktsikring. Eventuelle tiltak må vurderes ut ifra hva som avdekkes ved nærmere undersøkelser. Kostnadsestimatet settes med tanke på nærmere undersøkelser.

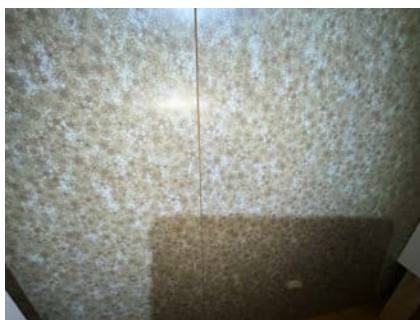
Sprekker i plateskjøter.

Det er installert dusjkabinett som reduserer risikoen for direkte vannsøl i våtsoner, men det er viktig å merke seg at dette ikke kan kompensere for krav til tettesjikt i våtsoner i henhold til byggt teknisk forskrift. Det vil være viktig å være oppmerksom på at konstruksjonen blir å anse som en risikokonstruksjon ved vannsøl direkte på vegg.

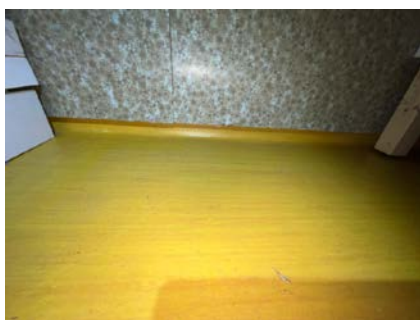
Avskalling nederst på baderomsplater

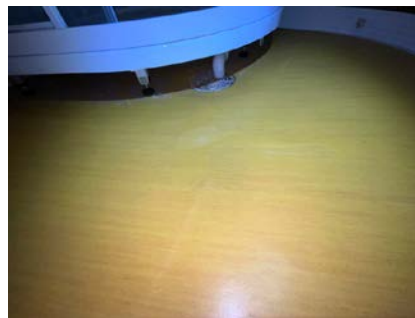
Sprekker i fuge på gulvbelegg.

Varmekilde bør kontrolleres av en fagperson.

For å opprettholde tiltenkt funksjon må fuge i gulvbelegg repareres.

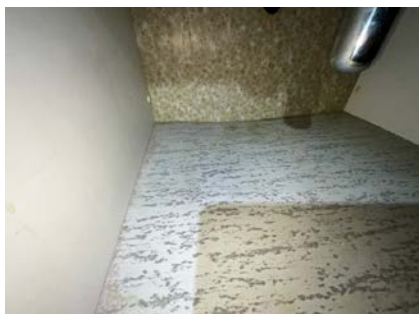
Våtrom > 1. Etasje > Bad/vaskerom > Sanitærutstyr og innredning  
Det er påvist skader på innredning.  
Det er registrert fuktskade på bunnplate i servantskap.  
Det er registrert lekkasje fra tappekran til vaskemaskin, kran stenger ikke tilstrekkelig.

Svank på bunnplate i servantskap, tyder på at bunnplate har vært oppfuktet en gang

Baderommet har generelt behov for oppgradering og utskifting av utstyr må påregnes.

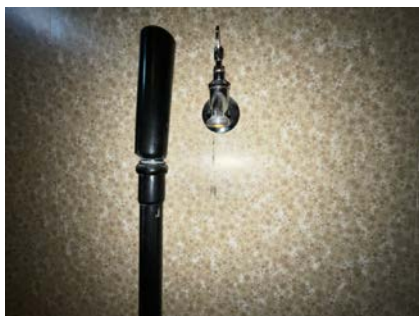
Drypper fra tappekran til vaskemaskin.

Det må utføres tiltak på tappekran til vaskemaskin for at denne ska stenge tilstrekkelig.

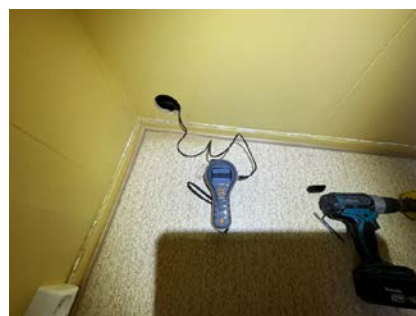
Ikke registrert unormale fuktverdier ved hulltaking i vegg tilstøtende til bad/vaskerom.

Rommet har behov for en oppgradering, ved eventuelle tiltak i rommet er det viktig å påse at det benyttes materialer og løsninger som tilfredsstiller dagens krav til våtrom.

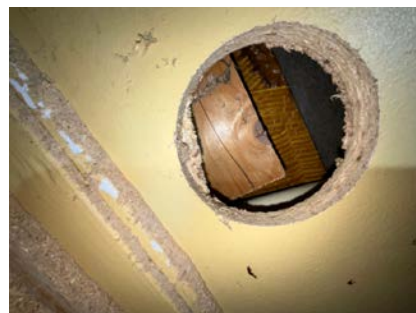
Det er registrert plast bak baderomsplater.

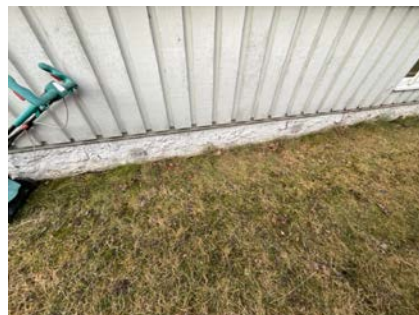
Utvendig fuktsikring er ikke synlig og terreng er tilnærmet flatt eller har fall mot grunnmur.

- Det må foretas nærmere undersøkelser, det kan ikke utelukkes behov for tiltak.

For at grunnmursplasten skal opprettholde sin tiltenkte funksjon, må det gjøres tiltak. Nærmere undersøkelser anbefales.

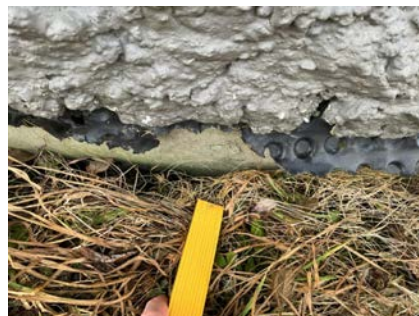
Det er registrert flere steder at utvendig fuktsikring (grunnmursplast) har sprukket opp.

Utvendig fuktsikring har sprukket opp, dette er registrert flere steder rundt bygget

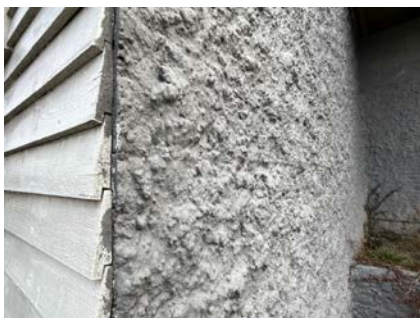
Registrert sprekke i murpuss ved hjørne mot sør-vest.

- Lokal utbedring må utføres.

Nærmere undersøkelser av årsak og omfang anbefales.
