# Tilstandsrapport

Leilighet

Seimsleitet 18, 5260 INDRE ARNA

Befaringsdato: 27.10.2025

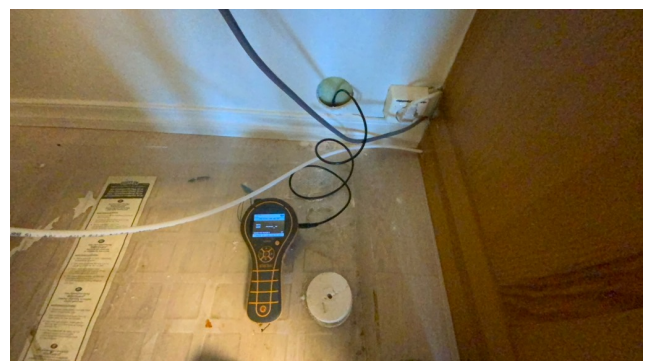
Bod, stue/kjøkken og vaskerom ligger delvis under terreng.

Det er boret hull i yttervegg i kjøkkenvegg. Det ble ikke registrert unormale fuktverdier.

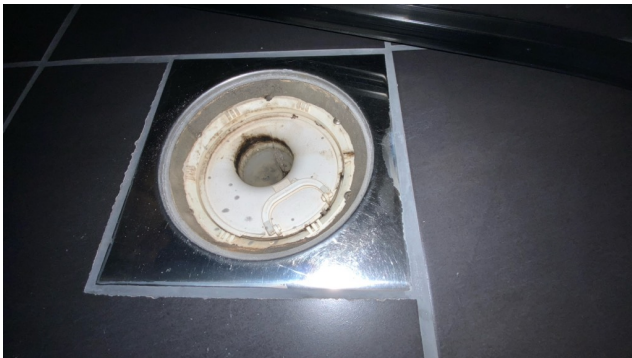
### ! TG 1 Sluk, membran og tettesjikt

Klemring og membran er synlig i plastsluk.

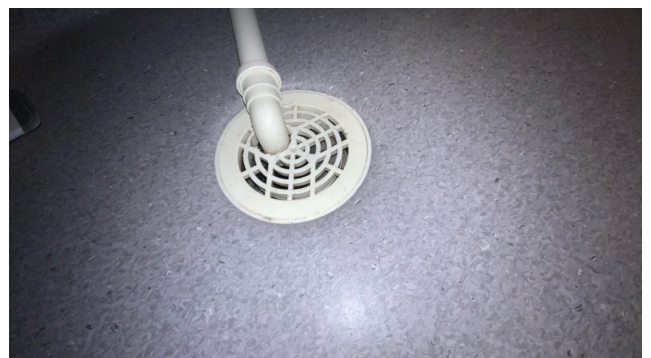
### ! TG 1 Sluk, membran og tettesjikt

Membran på gulvet er våtromsbelegg, som er klemt til sluken.
