# Tilstandsrapport

Enebolig

Kirkeveien 26, 1860 TRØGSTAD

Befaringsdato: 02.09.2025

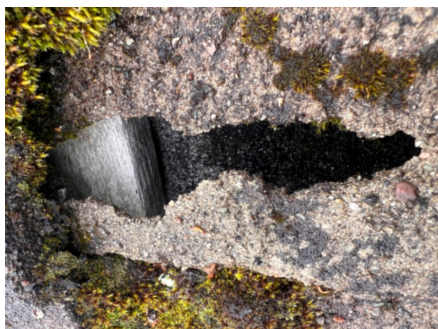
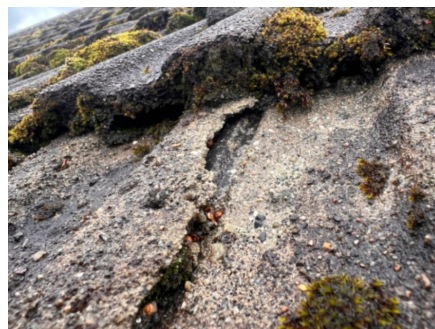
- Det er påvist skader eller avvik på selve taktekingen.
- Mer enn halvparten av forventet brukstid er passert på taktekingen.
- Mer enn halvparten av forventet brukstid er passert på undertak.
- Taktekingen har mose og slitasje på grunn av elde.

- Taktekingen bærer generelt preg av elde og slitasje. Påvist skader på stein flere steder ved inspeksjon fra takfoten. Ytterligere skader kan ikke utelukkes.

Taktekingen har mosevekst, skader og tydelig preg av elde. Dette øker risiko for lekkasjer og forkortet levetid. Det må påregnes ytterligere skader som ikke er synlige, og utskifting av takteking bør kalkuleres.

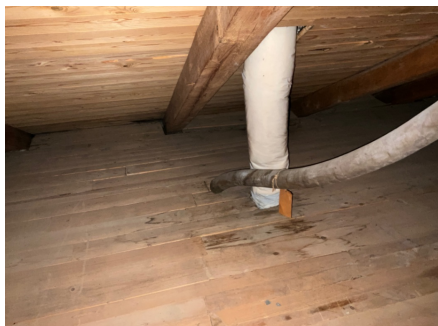
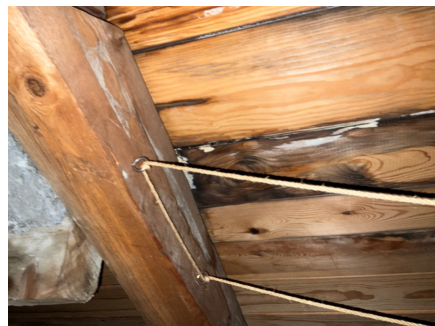
- Det er begrenset/dårlig ventilering av takkonstruksjonen.
- Det er påvist fuktskjolder/skader i takkonstruksjonen.
- Begrenset med lufting ned mot ender av loftet. God og kontinuerlig lufting er viktig, slik at risiko for skader reduseres.
- Påvist fuktskjolder rundt gjennomføringer i takflaten, som følge av utettheter i beslag og kondensering.

- Andre tiltak:
  - Luftingen bør utbedres for å lukke avviket, men det er sjelden økonomisk rasjonelt som et enkeltstående tiltak. Ved omlegging av taktekingen bør lufting over tak vurderes for å redusere risikoen for kondens og fuktskader.
  - Gjennomføringer i taktekket er som regel svake punkt hvor det fort oppstår lekkasje. Kontinuerlig tilsyn er anbefalt.

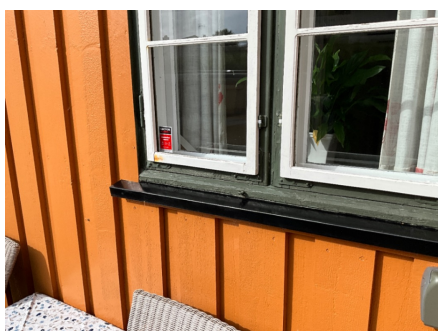
- Det er påvist at enkelte vinduer er vanskelig å åpne/lukke.
- Det er påvist tegn på innvendig kondensering av enkelte vindusglass.
- Karmene i vinduer er slitte og det er sprekker i treverket.

- Vinduets karm har synlige sprekker som kan svekke funksjon og tetthet over tid, forårsaket av aldring, fukt samt manglende vedlikehold.  
- Ved funksjonstesting av vinduer, ble det påvist at noen vinduer er vanskelig å åpne/lukke. Vindu i ett soverom sitter skjevt i ramme og kan ikke åpnes/lukkes.  
- Det er observert tegn på innvendig kondensering på enkelte vindusglass. Dette indikerer at det kan være redusert isolasjonsevne i glassene eller utilstrekkelig ventilasjon i rommet som fører til oppsamling av fuktighet på innsiden av vinduene.

- Det må påregnes noe vedlikehold og at enkelte vinduer må skiftes ut.
- Slitte vinduskarm med sprekker bør repareres/vedlikeholdes eller skiftes ut for å sikre tetthet og forhindre fuktskader. Uten tiltak kan skadene forverres og svekke vinduets funksjon.
- Forbedre ventilasjonen eller vurder utskifting av gamle vinduer for å redusere kondens. Uten tiltak kan fukt føre til skader på karmene, mugg og svekket innneklima.

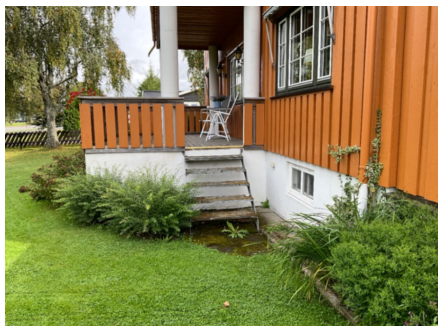
- Rekkverket er for lavt i forhold til dagens krav til rekkverkshøyder.
- Det er påvist at dekke på terrassen har en del sprekker.
- Rekkverkshøyden er målt til under 1 meter, noe som ikke oppfyller dagens krav til rekkverkshøyde. Likevel er rekkverket i samsvar med de byggetekniske forskriftene som var gjeldende på oppføringstidspunktet. Tilstandsgraden (TG) er satt på bakgrunn av standardens krav til høyde på rekkverk.
- Det er påvist sprekker i betongdekket på balkongen, noe som kan skyldes eksponering for vær, temperaturvariasjoner eller mindre bevegelser i konstruksjonen.

- Andre tiltak:
- Rekkverkets høyde kan beholdes som den er, siden den oppfyller kravene fra oppføringstidspunktet. Dersom høyere sikkerhet ønskes, kan rekkverket forhøyes til dagens standard.
- Betongdekket bør utbedres ved å tette sprekken og hindre fuktinntrengning. Uten tiltak kan fukt trenge inn, noe som kan føre til frostskaader og ytterligere svekkelse av dekket over tid.

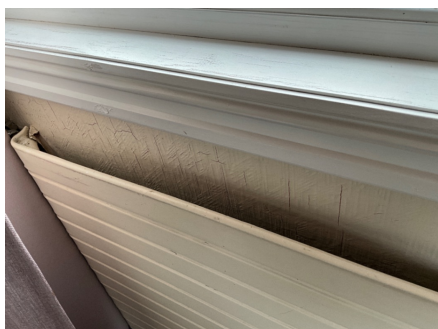
- Påvist noe slitasje på overflater, utover hva man burde forvente. Skadet tapet under vindu i soverom, som følge av eksponering av fukt.

Det vil være naturlig med utskifting/oppussing av enkelte overflater ved eierskifte.

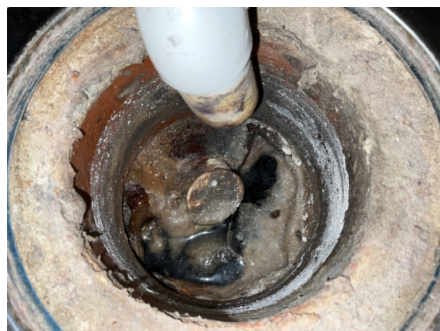
- Manglende oppgradering av våtrommet medfører høy risiko for at konstruksjonene ikke vil tåle vanlig bruk av vann eller lekkasjer. Selv om det er dusjkabinett, er det fortsatt en betydelig risiko for at våtrommets konstruksjoner ikke tåler lekkasjer. Dette kan føre til fuktskader på tilstøtende konstruksjoner.

- Badet kan fortsatt brukes med et tett dusjkabinett, men det er ingen garantier for fuktsikkerhet ved lekkasjer. For å lukke avviket må våtrommet renoveres med riktig tettesjikt og utførelse. Uten tiltak er det risiko for lekkasjer og fuktskader som kan påvirke tilstøtende konstruksjoner. Jevnlig rensing av sluket er viktig. Feil i tetting rundt sluket er den største årsaken til lekkasjer fra bad. Det er derfor viktig at ikke vannet blir stående over vannlåsen i sluket.
