Hestehagen 27 B

2407 ELVERUM

Tilstandsrapport

Eierskifte

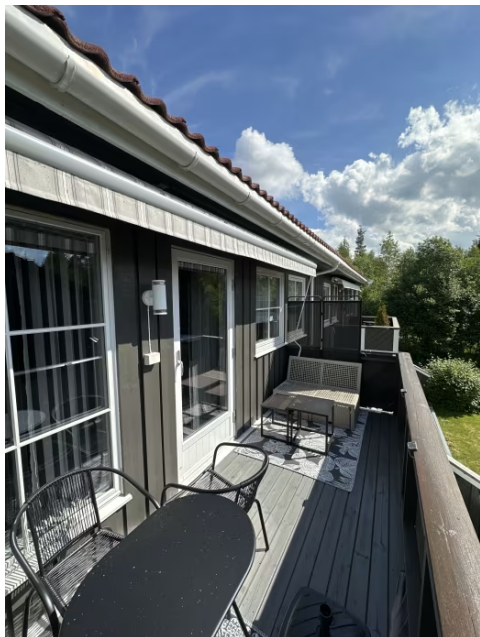
Viser balkong med adkomst fra stue.

Det registreres stedvis tørkesprekker. Rekkverk kan avstives mer.

Ingen vesentlige avvik eller skader ble registrert. Normalt periodisk vedlikehold må påregnes.

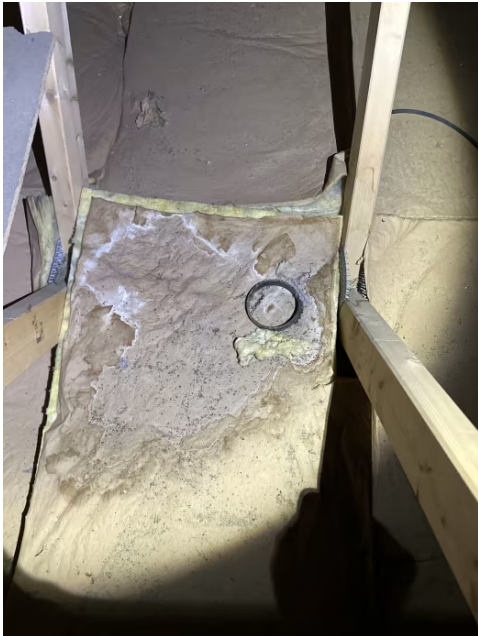
Det er påvist fuktskjolder på isolasjonsplate under luftehatt.

Det er påvist fuktskjolder i undertak/takkonstruksjon og på isolasjonsplate under luftehatt.

Ingen forhøyde verdier ble målt. Anbefaler ytterligere undersøkelser.

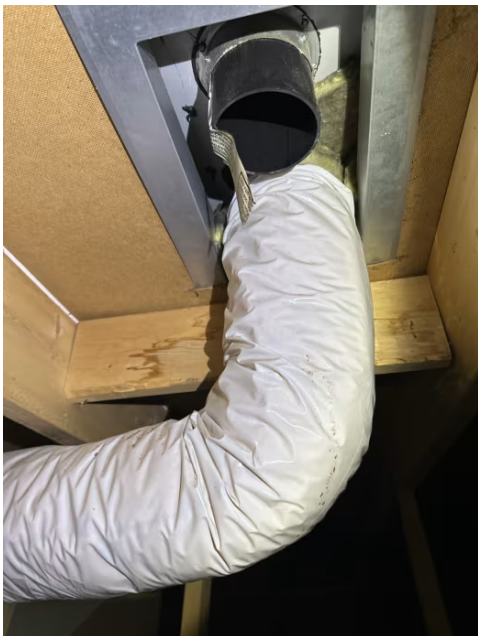
Det er påvist fuktskjolder i undertak/takkonstruksjon.

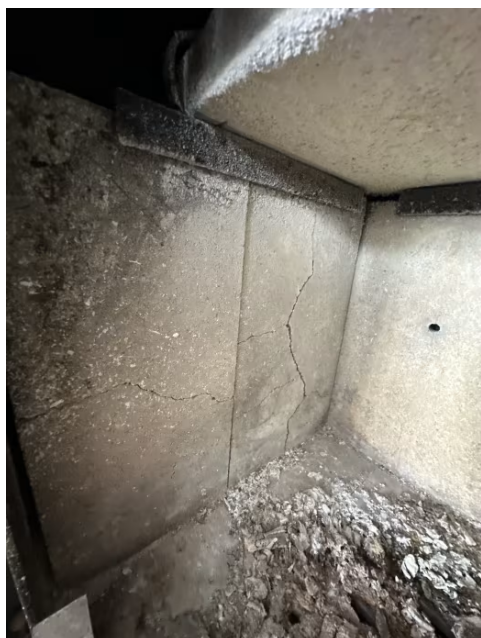
Brannsteiner i vedovn med sprekker og slitasje. Ildfast plate under sotluke mangler.

Brannsteiner i vedovn med sprekker og slitasje.

Det anbefales å montere ildfast plate under sotluke.

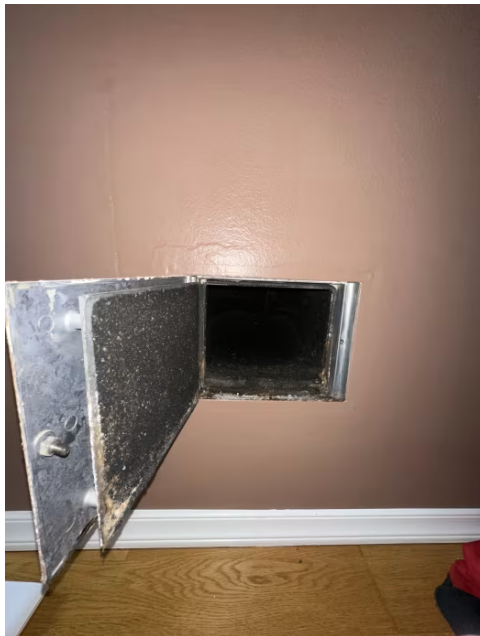
Viser sotluke.

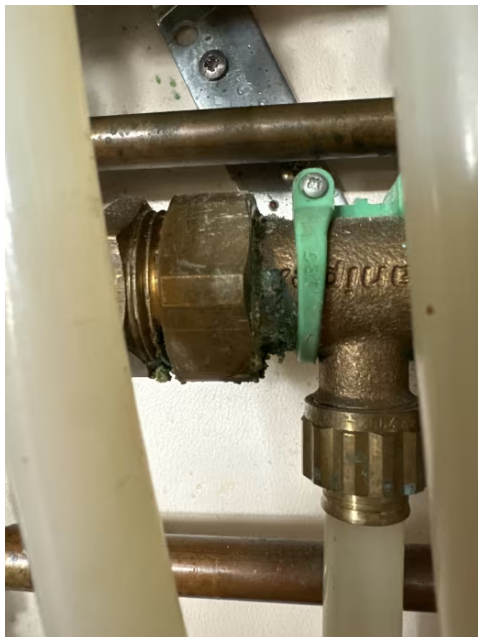
Det registreres irr på koblinger.

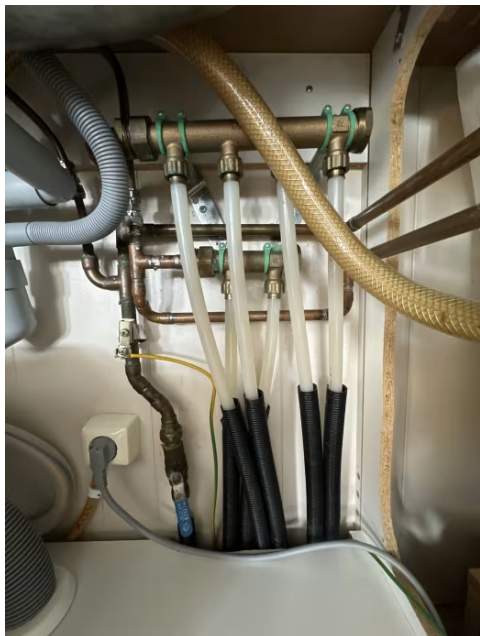
Det er ikke kontrollert avrenning til avløp eller sluk og skader vil oppstå ved lekkasjer fra rørfordeling.

Viser hovedstoppekran og åpen rørfordeling plassert under oppvaskkum.

Hovedstoppekran og rørkurser anbefales merket for god oversikt.

Det bør foretas tiltak på anlegget som sikrer bedre løsning på eventuelt lekkasjevann fra åpen fordeler i kjøkkenskap.

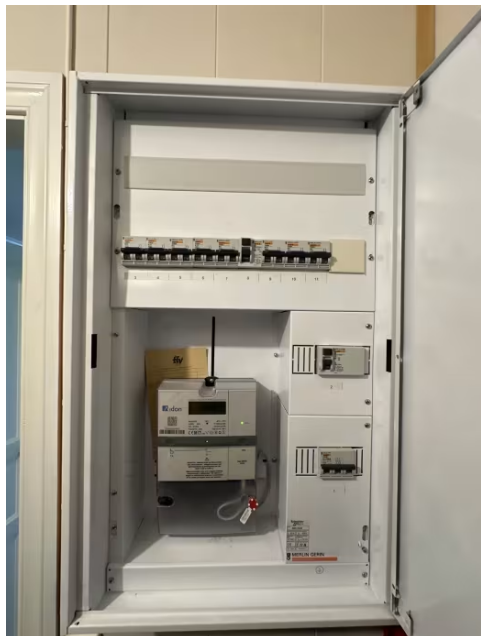
Viser sikringskap plassert i bod.

Det er ikke fremlagt samsvarserklæring på elektrisk arbeid/anlegg montert etter 01.01.1999.

Samsvarserklæring på utført arbeid bør fremskaffes.

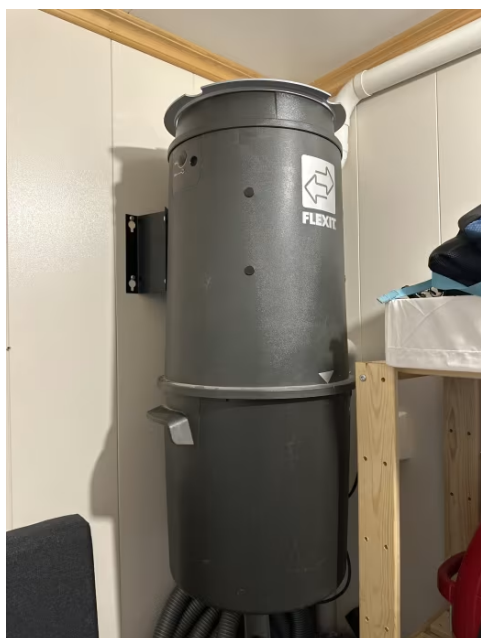
Viser sentralstøvsuger plassert i bod. Opplyst defekt, anbefaler ytterligere undersøkelser.

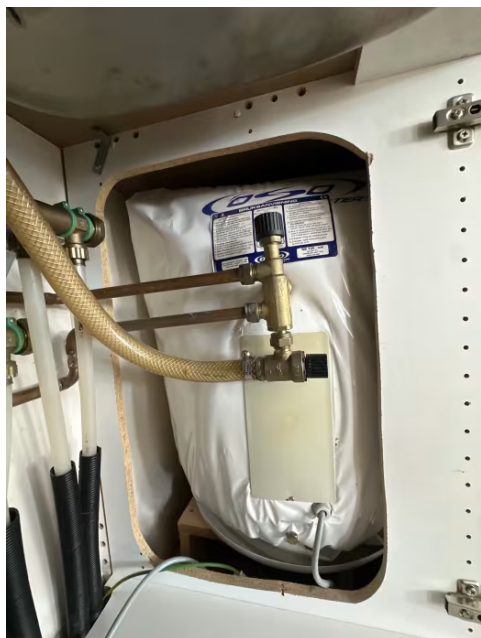
Berederen er over 20 år har usikker restlevetid. Bereder plassert i rom uten sluk.

Viser bereder plassert i hjørneskap på kjøkken.

Bereder tilkoblet stikkontakt. Det anbefales at berederen har fast tilkobling.

En utskifting av bereder som følge av oppnådd alder/(over 20 år) er påregnelig.

Vannstoppeventil på bereder anbefales etablert.

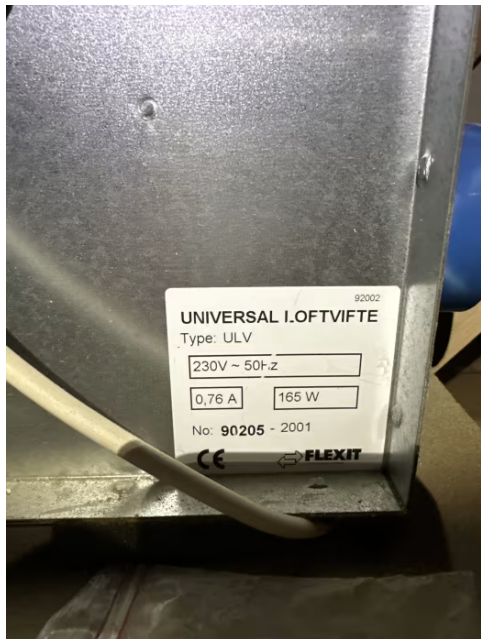
Ventilasjonsaggregatet har en forventet levetid på ca 25 år. Med bakgrunn i alder er det økende risiko for feil som krever utbedring/utskifting.

Det registreres manglende sug ved ventilator på kjøkken og fra ventil på bad. Smuss registreres ved ventiler.

Viser teknisk data på vifte. Vifte fra 2001.

Service/ utskifting av vifte og rengjøring av kanaler må påregnes.

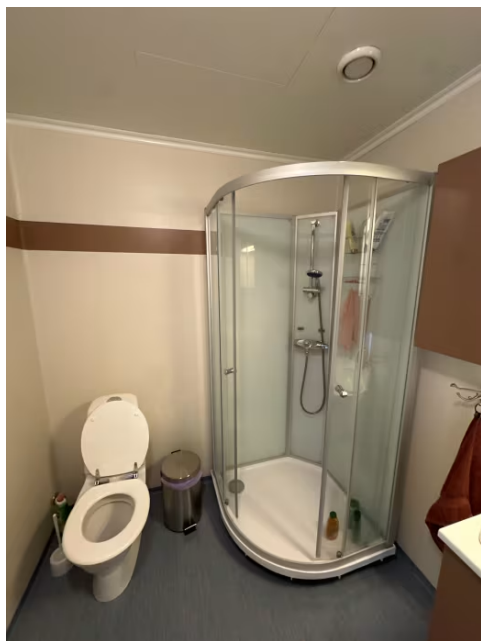
Viser gulvstående toalett og dusjkabinett.

Det er ikke tilfredsstillende fall til sluk. Terskel måles til 15mm. Ingen synlig tettesjikt bak list. Lekkasjevann vil ikke ledes til sluk pga. manglende fall. Det er manglende fall på gulv og ingen synlige tettesjikt ved døråpning.

Lekkasjevann vil ikke ledes til sluk pga manglende fall.

Våtrommet virker med dette avviket men ved en eventuel lekkasje kan mulig vann renne mot tilstøtende rom.

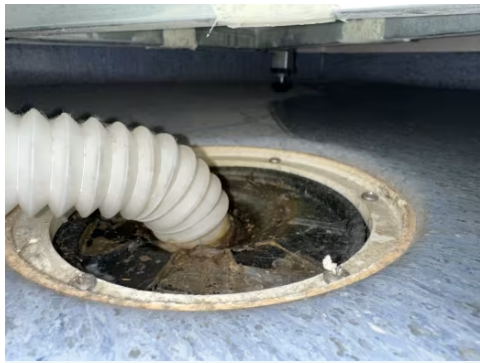
Begrenset besiktigelsesmuligheter av sluk under dusjkabinett. Plastsluk med synlig klemring. Ingen synlig belegg under klemring.

Sluk anbefales rengjort og en ytterligere undersøkelse anbefales.

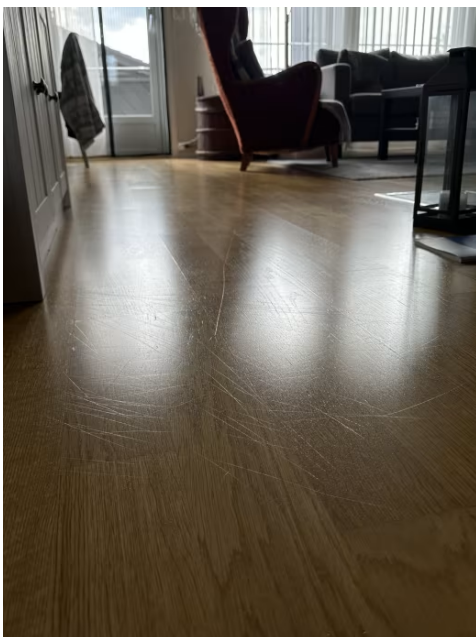
Riper og hakk i parkettgulv registreres. Det registreres noe gjenstående arbeid ved overganger/avslutninger, begrenset omfang.

Viser riper og slitasje ved parkettgulv.
