# Tilstandsrapport

Tomannsbolig

Løkkevegen 4B , 4480 KVINESDAL

Befaringsdato: 09.02.2026

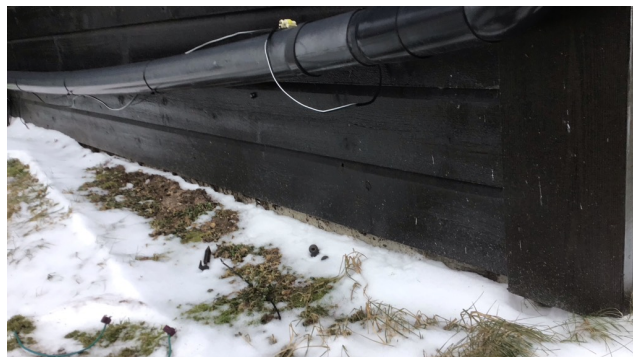
Yttervegg av bindingsverks konstruksjon med utvendig liggende kledning, enkelte partier med stående kledning.

-Bordkledning går stedvis nesten helt ned i terreng med fare for skader ved fukt opptrekk fra terreng

-Lokal utbedring bør foretas for å øke avstanden mellom terreng og bordkledning

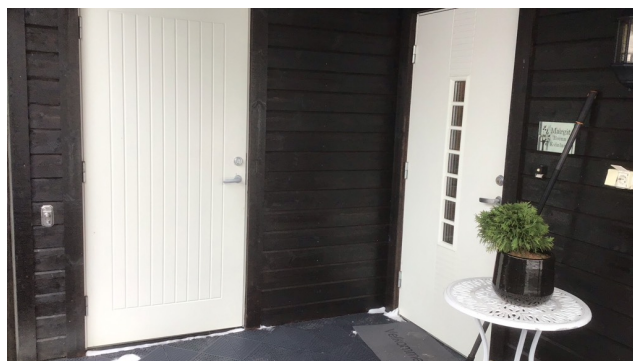
Malt ytterdør med glass og malt tett boddør.

-Det er påvist avvik som tilsier at det bør foretas tiltak på boddør da den tar i karm.

-Det bør gjøres tiltak på boddør

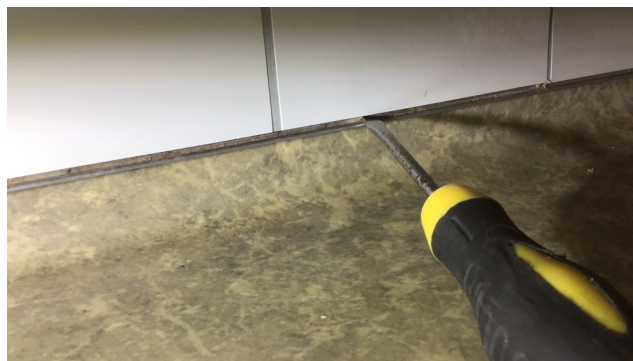
-Våtromsplater har fuktskader i skjøt i dusj og er ikke montert fagmessig da det mangler fuging i underkant.  
Det vil være fare for videre skadeutvikling i bakenforliggende konstruksjon hvis det ikke gjøres tiltak.

Mangler fuging i underkant

Det må foretas lokal utbedring

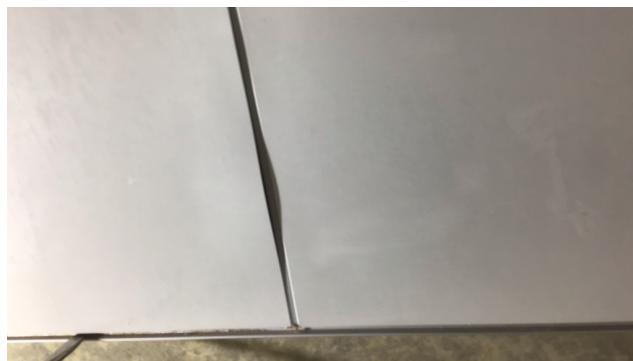
Fukt skader i skjøt

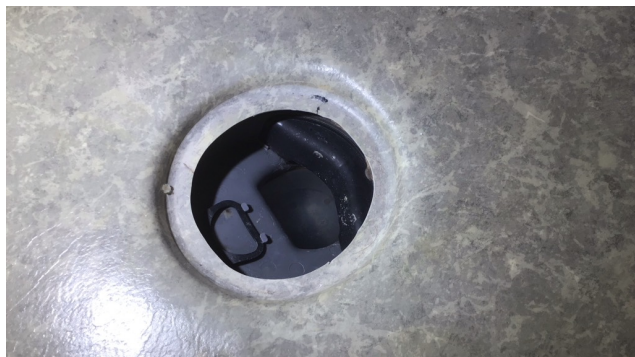
-Sluk i dusj mangler klemring, dette vil øke faren for fuktinntrengning i gulv

• Konsekvensene av ikke-fagmessig utførelse rundt sluk og klemring på våtrom kan medføre lekkasjer og fuktskader.

Sluk i dusj

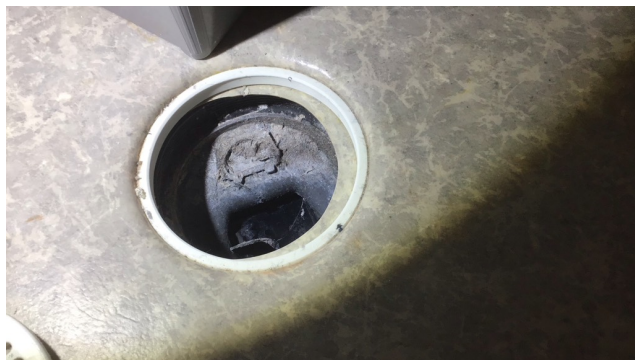
Badet har plastsluk og synlig vinylbelegg under klemring ved vaskemaskin som tettesjikt, sluk i dusj mangler klemring.

Sluk ved vaskemaskin

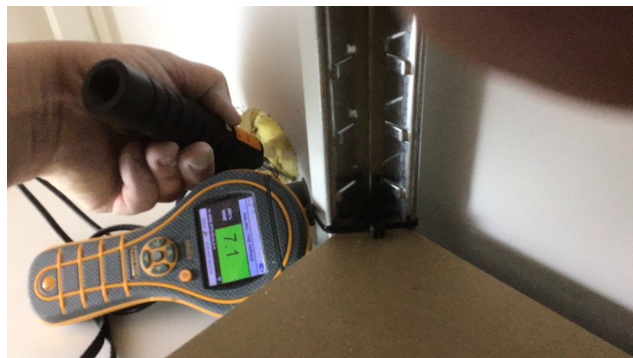
Hulltaking utført i gang bak dusj.  
Ikke påvist unormale fuktverdier på kontrollert område. 7,1 vektprosent

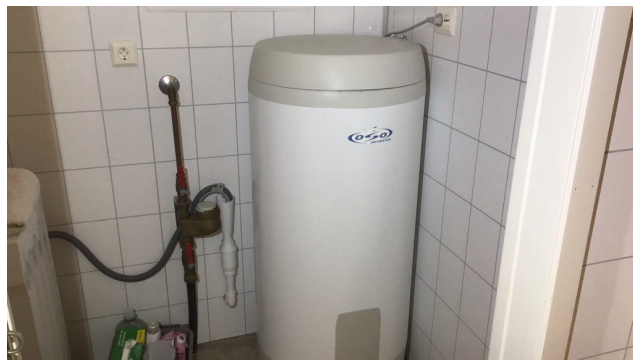
200 liters varmtvannstank plassert på bad/vaskerom, rommet har sluk og belegg på gulv som ivaretar lekkasjesikring.  
Det er ikke påvist tilfredsstillende el-tilkobling av varmtvannstank iht. gjeldende forskrift et krav som er gjeldene fra 2014.  
Kravet om fasttilkobling har ikke tilbakevirkende kraft, men det anbefales
