## TILSTANDSRAPPORT

Langskårveien 93

7100 RISSA

02.12.2025

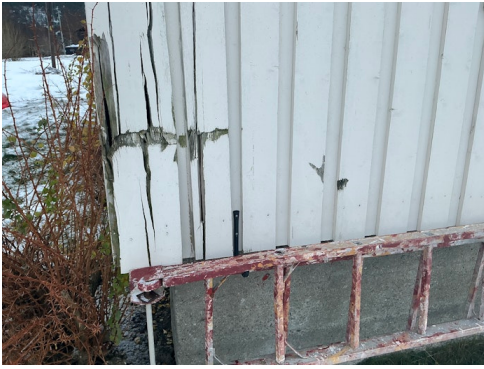
Det er skadet bordkledning på vegg, etter påkjørsel av traktor. Bakenforliggende konstruksjoner er ikke undersøkt for skader/skjevheter.

Det er skadet bordkledning på vegg, etter påkjørsel av traktor. Bakenforliggende konstruksjoner er ikke undersøkt.

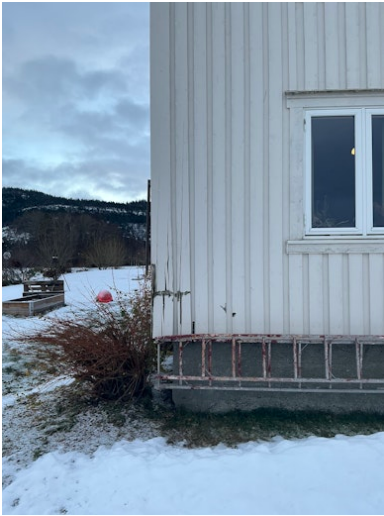
Det er skadet bordkledning på vegg, etter påkjørsel av traktor. Bakenforliggende konstruksjoner er ikke undersøkt.

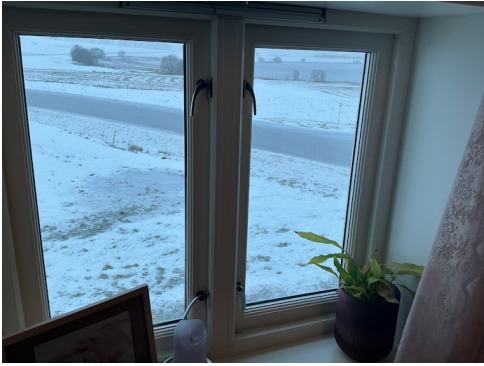
Vinduer på soverom tilfredsstiller ikke krav til rømning.

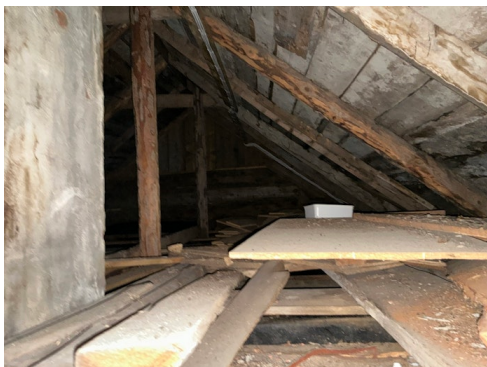
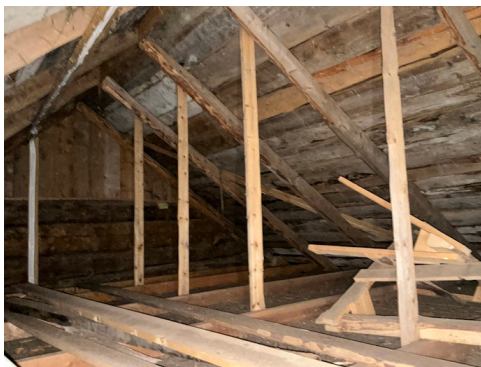
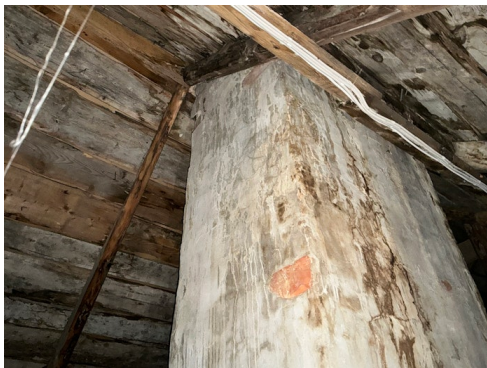
Det registreres spor etter mus på kaldloft.

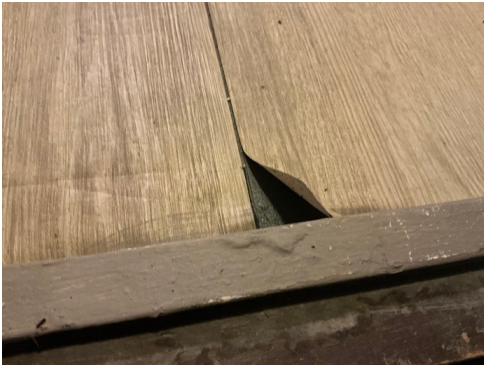
I entre/VF er gulv «foliert».

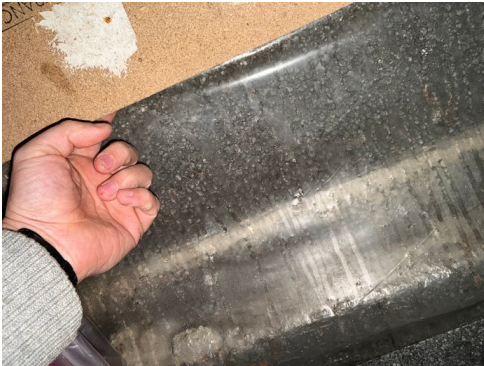
Det er fukt på dampsperre i trapperom. Dette kan skyldes fukt fra kjeller som legger seg på platen.

Det er fukt på dampsperre i trapperom. Dette kan skyldes fukt fra kjeller som legger seg på plasten.

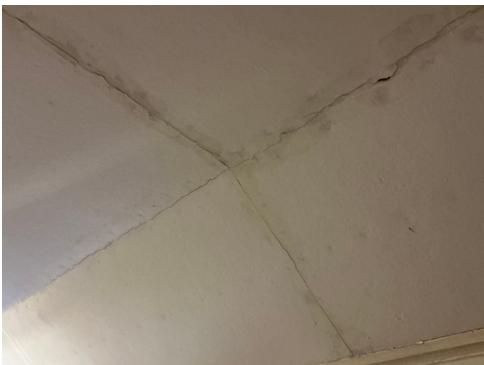
Det registreres slitte overflater med behov for oppgraderinger.

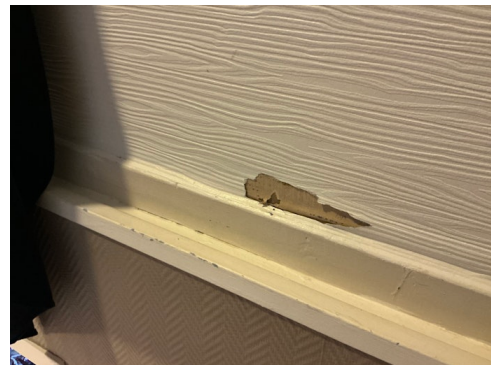
Det registreres løs tapet flere steder i boligen.

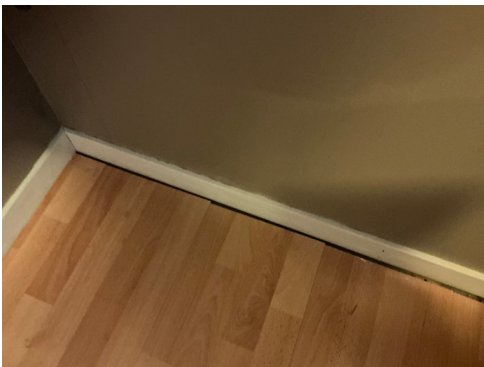
I gang er det laminatgulv som «glipper» mot fotlist.

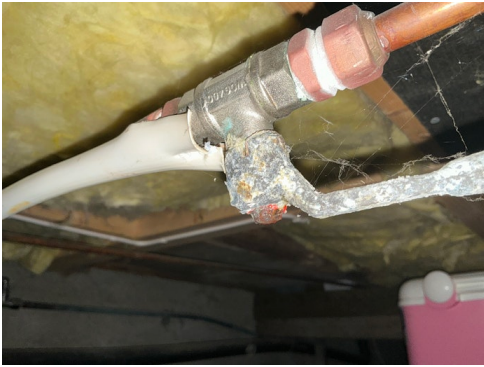
Kobling med kran på kobberør i kjeller. Håndtak har korrodert og det registreres drypplekkasje i kobling.
