# Kjeldehagen 3 A 4325 SANDNES

## Tilstandsrapport Eierskifte

Rapportdato: 14.11.2025 (Gyldig til 14.11.2026)

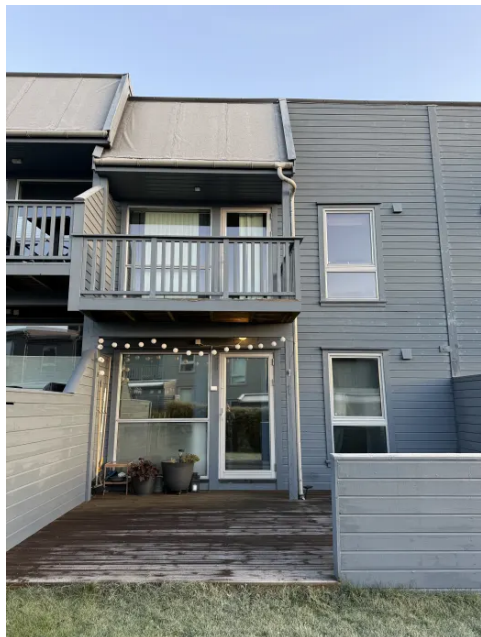
### 6.1 Balkong, terrasse, platting

Terrassegulv er montert utenpå kledning.  
Dette medfører større fuktbelastning på treverket og vanskelig tilkomst for maling/ behandling.  
Mindre ujevnheter i terrassegulv, påregnelig normalt når terrassen, som i dette tilfellet, er montert direkte på terrenget.  
Deler av treverket som er i direkte kontakt med terrenget har større fuktbelastning enn treverket ellers.  
Terrassebord med noe grønske, påregnelig med overflatebehandling.

Overflatebehandling må påregnes.

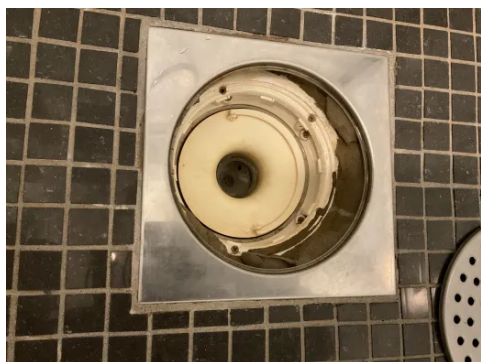
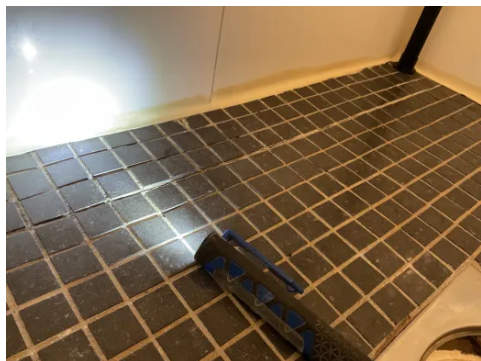
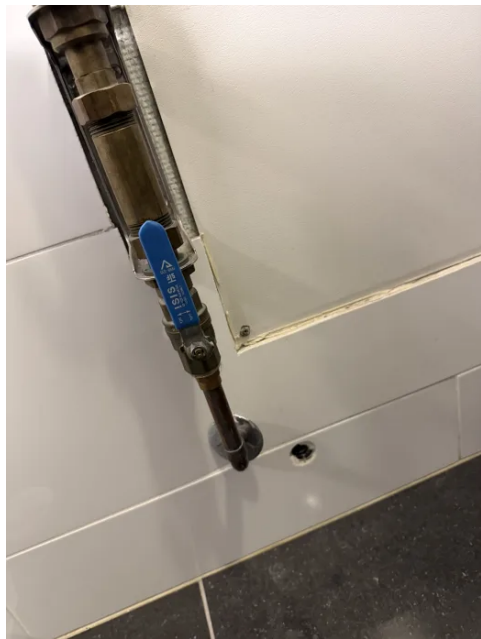
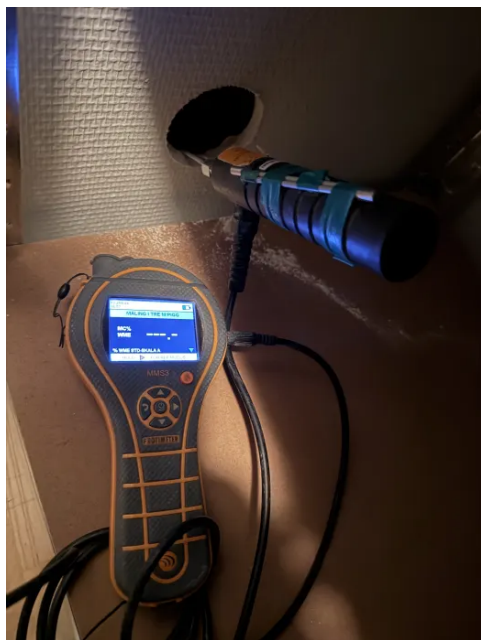
## 6.13 Våtrom: Bad/vaskerom.

Det er ikke tilfredsstillende fall til sluk, lite fall på gulvet utenfor dusj.  
Høydeforskjell mellom topp sluk og topp membran ved dør, er tilfredsstillende.  
Ca 22 mm fall fra gulv ved dør til topp slukrist sluk, ca. 24 mm, synlig oppbrett av tetsjikt mot terskel.  
Det finnes 2 sluk i gulvet. Høy terskel bunn list i dusj (60 mm) og lite fall på gulvet utenfor dusj kan føre til at vann blir liggende og renner seint mot hjelpe sluk.  
Mindre riss/sprekk i silikonfuge i overgang gulv og vegg i dusj.  
Det registreres riss / sprekker i flisfuger på gulv.  
Det registreres "bom" i gulvflis (mangelfull heft mot underlag).  
Samleskap, feste til stoppekran og drenerør er felt inn bak fliser på vegg, noe mangelfull avslutning i overflater rundt.

Påpekte forhold undersøkes nærmere utbedres.  
Silikonfuger i overgang gulv og vegg i dusj anbefales oppgradert/skiftet ut, riss/sprekk i fuger mellom fliser utbedres.  
Det kan anbefales å installere et dusjkabinett for å spare overflater for belastning med fritt vann.

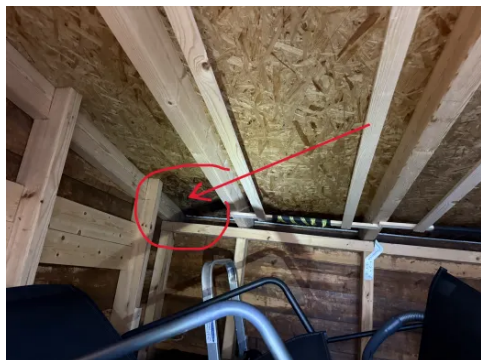
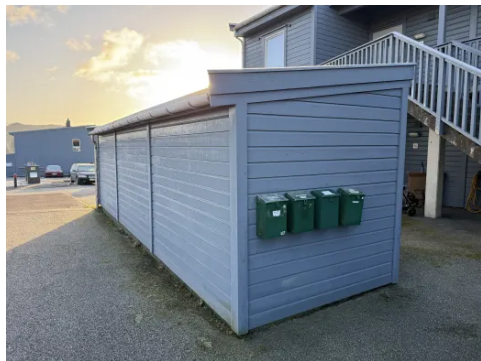
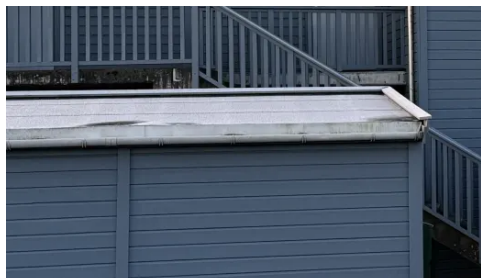
## 6.14 Øvrig: Utvendig bod

Tegn til lekkasje i tak mot bakere vegg, skyldes sannsynlig utettheter i takteking. Det er påvist forhold som kan medføre økt risiko for skjulte skader eller som kan føre til uforutsette kostnader. Estimert kostnad utbedring. ca kr. 10.000,-  
Tettesjiktet har passert 10 år og har en redusert gjenstående brukstid, med bakgrunn i alder på tettesjikt er det en økt risiko for lekkasjer.

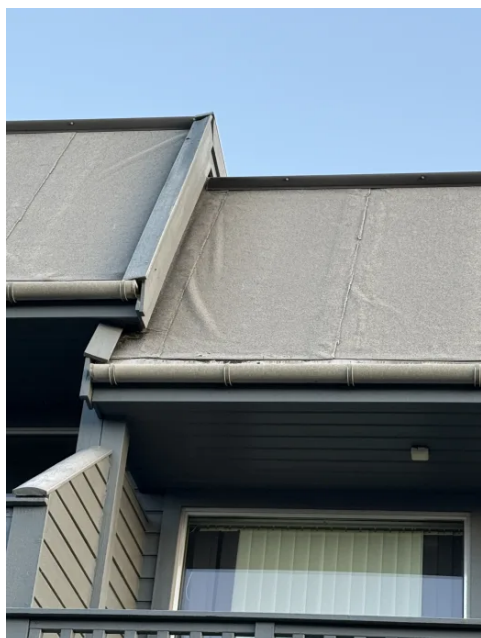
## 6.15 Øvrig: Andre forhold.

Det gjøres oppmerksom på at det ble registrert noe luftlommer under takbelegg/taktekning mot fasade sør som i grunn berøres hele bygningen/sameiet  
Tekkingen har nådd en alder som gjør tettheten i tiden som kommer usikker.  
Normal tid før reparasjon av asfalttakbelegg er 5 - 15 år.  
Normal tid før omlegging av asfalttakbelegg er 15 - 35 år.
