# Tilstandsrapport

Enebolig

Åssiden 117, 1860 TRØGSTAD

Befaringsdato: 04.02.2026

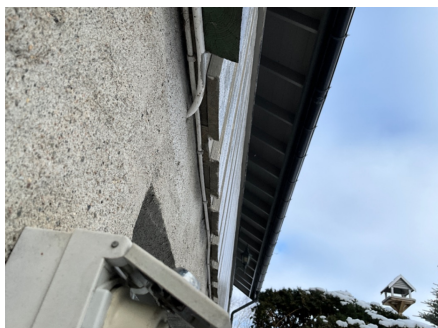
- Ikke tilstrekkelig med lufting mellom kledning og yttervegg. God lufting er viktig og skal drenere ned og lede ut vann som trenger gjennom regnskjermen, slippe ut eventuell fuktighet fra indre deler av veggen samt gi mulighet for at fuktighet kan tørke ut fra baksiden av regnskjermen.

- Det bør etableres tilstrekkelig lufting mellom kledning og yttervegg for å sikre at eventuell fuktighet kan tørke ut, og for å redusere risikoen for fuktskader i konstruksjonen.

- Ved utskifting av kledning bør korrekt oppbygning med lufting prioriteres, da manglende lufting kan føre til oppfukting og skade på veggkonstruksjonen over tid.

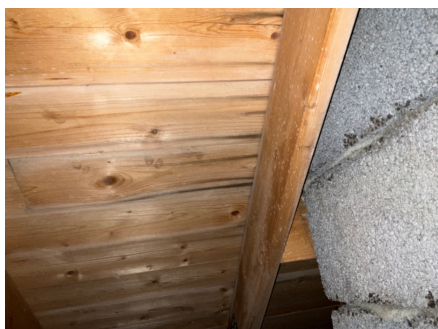
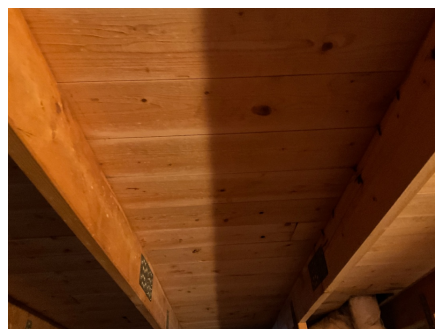
- Det er fra loft/krypluft påvist indikasjoner på at det er punktering av dampsperre, som medfører svekket effekt av dampsperrerefunksjonen.
- Det er påvist fuktskjolder i undertak/takkonstruksjon.

- Årsaken er ofte at det er for fuktig på loftet, da fuktig luft fra boligen stiger opp og kjøles ned på loftet.

- Påvist noe fuktskjolder i undertak rundt gjennomføringer i taket, ikke fuktig på befaringsdagen.

- Det bør utbedres utettheter i dampspærren mellom loftet og boligdelen for å hindre at fuktig luft trenger opp på loftet.
- Muggsopp og svertesopp i undertaket bør fjernes, og det bør vurderes tiltak for å redusere fuktigheten på loftet, for eksempel ved å forbedre ventilasjonen.
- Konsekvensen av manglende utbedring er økt risiko for fuktskader, soppvekst og forringelse av takkonstruksjonen, noe som kan medføre helsemessige problemer og redusert levetid på bygget.
- Gjennomføringer i taktekket er som regel svake punkt hvor det fort oppstår lekkasje. Kontinuerlig tilsyn anbefales.

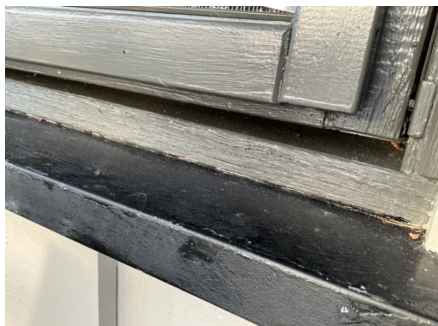
- Det er påvist avvik rundt innsetningsdetaljer.
- Det er avvik:
- Det er påvist trekk rundt vinduet på kjøkkenet, og det er opplyst at vinduet har vridd seg. Det er også påvist feil på utvendige tetningslister.
- Ved funksjonstesting av vinduene, ble det påvist at noen vinduer er vanskelige å åpne og lukke.
- Det er påvist vindu i underetasje med punktert glass. Årsaken til punktert glass er som regel at det har oppstått en brist i tetningsmassen mellom karm og rute.
- Det er påvist dels værslitt trevirke på vinduer utvendig, som følge av eksponering for vær og vind over tid.
- Ikke påvist tilfredsstillende tetting rundt vinduer, mangler vannbrettbeslag i underkant av vinduer i underetasje.

- Tiltak:
- Det bør utbedres tetningslister og eventuelt justeres eller byttes ut vinduet på kjøkkenet for å hindre trekk og varmetap, samt redusere risiko for økte oppvarmingskostnader.
- Vanskelige vinduer bør justeres eller repareres for å sikre funksjonalitet og unngå ytterligere slitasje, som kan føre til behov for utskifting.
- Punktert glass i underetasje bør skiftes for å opprettholde isolasjonsevne og forhindre fuktskader i omkringliggende konstruksjon.
- Værslitt trevirke bør vedlikeholdes jevnlig for å beskytte mot råte og forlenge vinduenes levetid.
- Det bør monteres vannbrettbeslag i underkant av vinduer i underetasjen for å hindre vanninntrenging og påfølgende fuktskader.

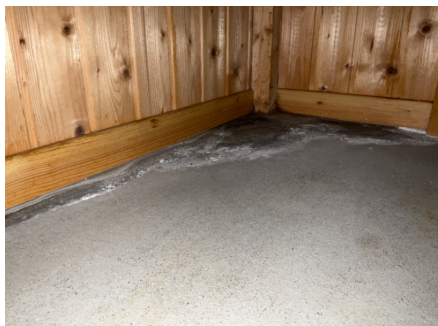
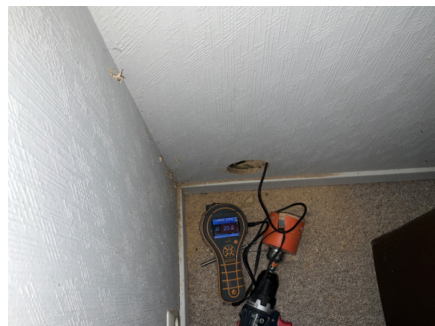
Gulvet er av betong. Veggene har plater, panel og betong/mur. Hulltaking er foretatt, og det er påvist avvik i konstruksjonen. Hulltaking er foretatt i stue. Fuktktivtemåling (vekt%) i konstruksjonen ble målt til 20.

- Det er gjennom hulltaking påvist høyt fuktnivå inne i trekonstruksjonen i hulltakingen, men ikke påvist fuktskader i dette området. Høy luftfuktighet kan over tid føre til muggvekst eller sverting av materialer. Samtidig kan materialer og konstruksjoner bli ødelagt.
- Det er påvist indikasjoner på noe fuktgjennomtrenging i kjellergulv.
- Det ble etter hulltaking påvist og målt 20 vektprosent i vegg. Treverk skal ha fuktinnhold lavere enn 15 vektprosent. I treverk med fuktighet over 17 vektprosent, øker faren for råte og muggsoppvekst. Etter hulltaking ble det også påvist typisk kjellerlukt fra vegg. Ellers påvist kalkutslag på gulv i badstue og fuktskader på veggen.

- Det påviste fuktnivå gir grunn til å overvåke konstruksjonen jevnlig for å se utvikling over tid, og eventuelt foreta tiltak for å unngå fuktskader.
- Det bør iverksettes tiltak for å redusere fuktigheten i konstruksjonen, for eksempel ved å forbedre ventilasjonen og eventuelt benytte avfukter.
- Videre undersøkelser anbefales for å kartlegge omfanget av fuktproblematikken og vurdere behov for utbedring av skadede materialer.
- Høyt fuktinnhold i treverk og typisk kjellerlukt indikerer økt risiko for råte, muggsopp og ødeleggelse av materialer, noe som kan medføre helsemessige utfordringer og redusert levetid på konstruksjonen.

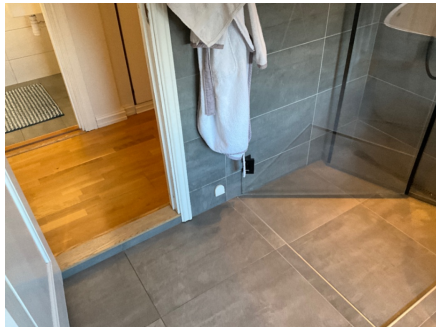
- Det er vindu/dør med ikke fuktbestandige materialer i våtsonen (ved vask, dusj, badekar, osv.), løsningen eller byggematerialet er uegnet.
- Døra og vinduet er plassert i våtsone, dette er en risikokonstruksjon, da membransjiktet ikke er lagt inn mot dør/vindu.

- Valgt løsning innebærer at badet må benyttes med forsiktighet, da overgang mellom vindu/dør og vegg ikke oppfyller kravene til membran. Dersom området utsettes for vannsøl, kan det oppstå fuktskader i tilstøtende konstruksjoner og materialer. For å redusere risikoen for fuktskader bør det vurderes tiltak for å sikre tilstrekkelig fuktbeskyttelse rundt vinduet/døra.

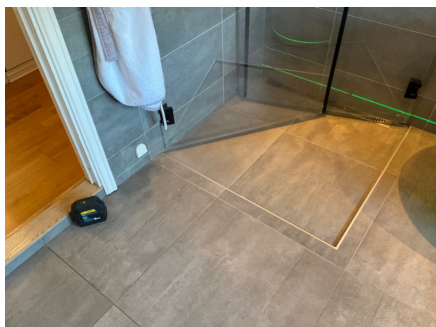
- Det er påvist avvik i krav til høydeforskjell/fall-løsning på våtrommet.
- Det ble ikke påvist fall 1:100 på hele gulvet, og heller ikke 15 mm oppkant ved dør. TEK17 krever at lekkasjevann ledes til sluk, enten med fall på hele gulvet eller oppkant på minimum 25 mm (15 mm ved dør). Kravet er dermed ikke oppfylt.

- Våtrommet kan fungere med dette avviket, men utbedring av fallforhold anbefales for å lukke avviket.
- Ved lekkasjer kan sluket ha begrenset kapasitet, noe som kan føre til vannskader i tilstøtende rom.

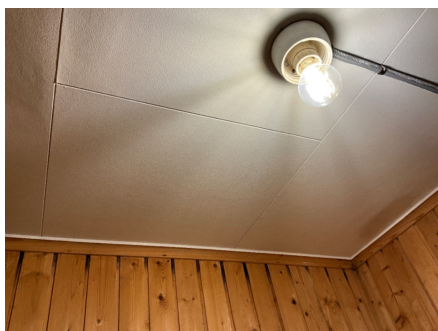
- Det er registrert svertesopp på overflater.
- Påvist svertesopp og fuktskjolder på overflater i kjølerom. Opplyst at forhold ikke har forverret seg etter at nytt aggregat ble satt inn i 2022.

- Andre tiltak:
  - Overflater med svertesopp bør rengjøres og eventuelt behandles for å hindre videre vekst.
  - Ytterligere undersøkelser bør gjennomføres for å avdekke årsaken til soppdannelsen og fuktskjolder, slik at nødvendige tiltak kan iverksettes for å forhindre gjentakelse.
  - Dersom tiltak ikke utføres, er det risiko for videre soppvekst og forringelse av inneklime og bygningsmaterialer.

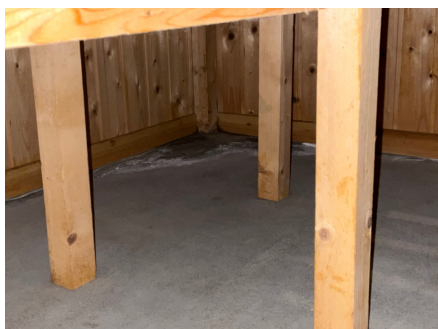
- Det er målt høyt fuktinnhold i veggflater i kjølerom.

- Nærmere kontroll anbefales grunnet høyt fuktinnhold i veggkonstruksjoner.

- Nærmere kontroll anbefales grunnet høyt fuktinnhold i veggflater i badstue.
- Det bør foretas ytterligere undersøkelser for å avdekke omfanget av fuktskaden og eventuelle skader på konstruksjonen.
- Konsekvensen av å ikke utbedre forholdet er økt risiko for videre nedbrytning, sopp- og muggdannelse, samt behov for omfattende vedlikehold.

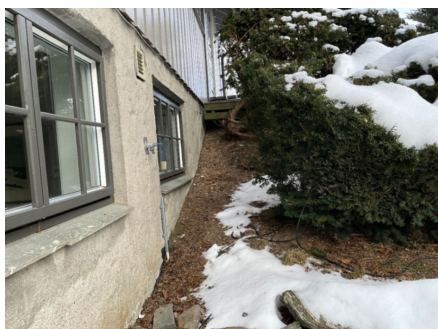
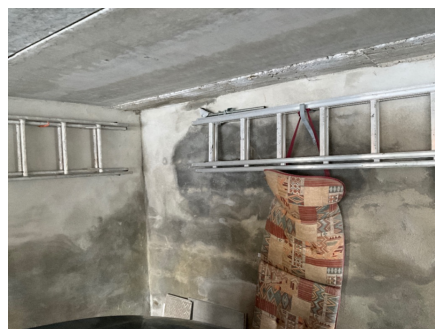
- Mer enn halvparten av forventet levetid på drenering er overskredet.
- Det er ut ifra observasjoner påvist indikasjoner på at drenering/tettesjikt har begrenset effekt.
- Utvendig tetting/fuktsikring av grunnmuren er avsluttet under utvendig terreng.

- Dreneringssystemet er over 30 år gammelt, noe som indikerer at mer enn halvparten av den forventede brukstiden er oppbrukt. Påvist forhold og fuktighet i underetasje, som tilsier at det er tegn på svekkelse og redusert effektivitet. Dreneringen er også stedvis avsluttet under terreng og er ikke synlig.

- Dreneringen bør skiftes ut og utvendig tetting/fuktsikring av grunnmuren bør oppgraderes for å sikre tilstrekkelig beskyttelse mot fuktinntrengning.

- Konsekvensen av manglende tiltak er økt risiko for fuktskader i underetasjen, som kan føre til råte, soppdannelse og skader på bygningskonstruksjonen.

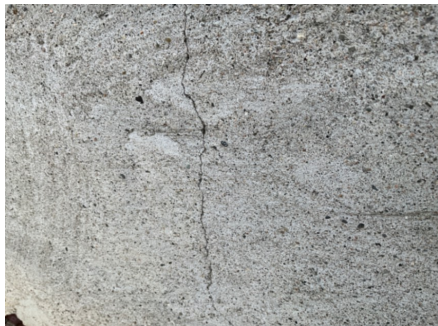
- Grunnmuren har sprekkdannelser.

- Påvist riss/sprekker i mur. Når det oppstår sprekker i puss/mur vil vannbelastningen og faren for frostskaider øke. Skrå sprekker/riss er et symptom på setninger. Horisontal sprekk/riss i grunnmur skyldes sannsynligvis innpressing av kjellervegg. anbefaler å følge med på videre utvikling. Ellers påvist generelt med sår/sprekker i dekket i garasjen.

Sprekkene bør overvåkes regelmessig for å unngå forverring. Tetting kan bli aktuelt for å hindre vanninntrengning og frostskafer.

Dersom sprekkene utvikler seg, bør det vurderes ytterligere undersøkelser og utbedring for å redusere risikoen for vannskafer, frostskafer og eventuelle setningsskafer i konstruksjonen.
