Tilstandsrapport

Boligbygg med flere boenheter

Fredrik Meltzers gate 12 , 5007 BERGEN

Befaringsdato: 27.04.2026

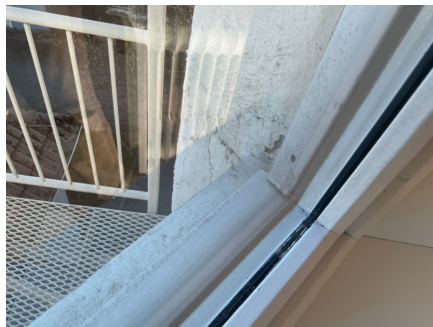
TG 2 Vinduer

- Karmene i vinduer er slitte og det er sprekker i trevirket.

Forholdet kan medføre økt fuktpåvirkning og videre nedbrytning av treverket over tid. Det anbefales skraping, behandling og overflatebehandling, samt utskifting av skadet treverk ved behov.

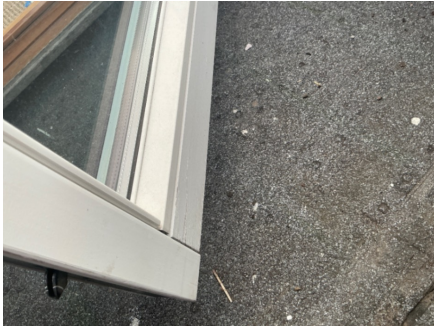
TG 2 Dører

- Karmene i dører er værslitte utvendig og det er sprekker i trevirket.

Avviket gjelder balkongdør.

Forholdet kan medføre økt fuktpåvirkning og videre nedbrytning av treverket over tid. Det anbefales skraping, behandling og overflatebehandling, samt utskifting av skadet treverk ved behov.

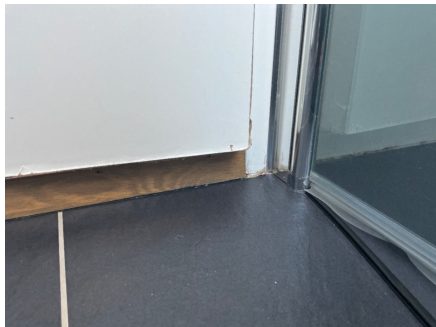
TG 2 Overflater vegger og himling

Det er dør i våtsone ved dusj med fuktmerker og malingsavskalling.

Dersom det ikke gjøres tiltak, kan dette medføre oppfukning, oppsvelling og forringelse av materialer over tid og fuktskader på tilstøtende konstruksjoner. Uegnede materialer må fuktbeskyttes/utskiftes

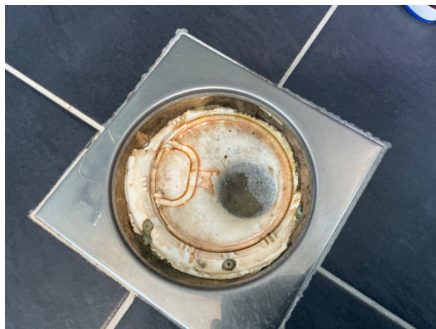
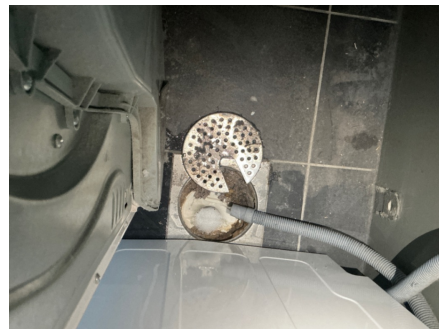
TG 2 Sluk, membran og tettesjikt

- Mer enn halvparten av forventet brukstid er passert på membranløsningen.
- Det er avvik:

Grunnet manglende rengjøring gjør inspeksjonen av sluk ved vaskemaskin begrenset.

- Overvåk tilstanden jevnlig. For å få tilstandsgrad 0 eller 1 må tettesjiktet skiftes ut, men tidspunktet for når dette er nødvendig er vanskelig å si noe om.
- Det er viktig å merke seg at levetiden til en membran varierer basert på kvalitet, installasjon og bruk. Eldre membraner kan bli sprø og sprekke opp, noe som fører til at de mister sin vanntettende funksjon. Dette kan resultere i vannlekkasjer gjennom vegger og gulv og fuktskader.

Anbefaler ytterligere undersøkelser av sluk etter rens for å kontrollere sluk, klemring og tettesjikt.
