# Tilstandsrapport

Boligbygg med flere boenheter

Fredrik Meltzers gate 12 , 5007 BERGEN

Befaringsdato: 27.04.2026

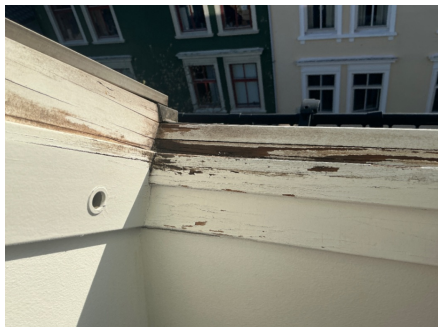
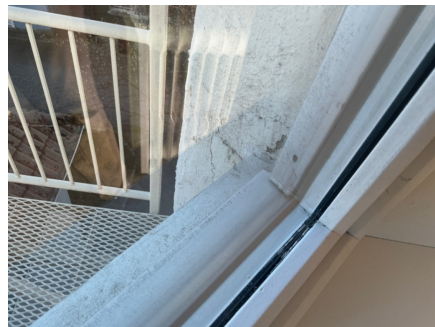
### TG 2 Vinduer

- Karmene i vinduer er slitte og det er sprekker i treverket.

Forholdet kan medføre økt fuktpåvirkning og videre nedbrytning av treverket over tid. Det anbefales skraping, behandling og overflatebehandling, samt utskifting av skadet treverk ved behov.

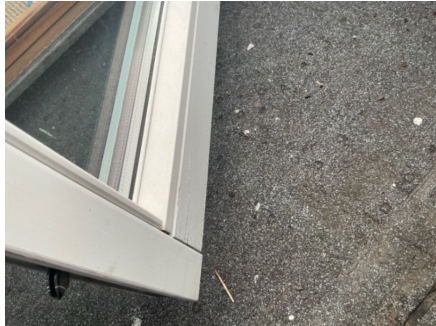
### TG 2 Dører

- Karmene i dører er værslitte utvendig og det er sprekker i treverket.

Avviket gjelder balkongdør.

Forholdet kan medføre økt fuktpåvirkning og videre nedbrytning av treverket over tid. Det anbefales skraping, behandling og overflatebehandling, samt utskifting av skadet treverk ved behov.

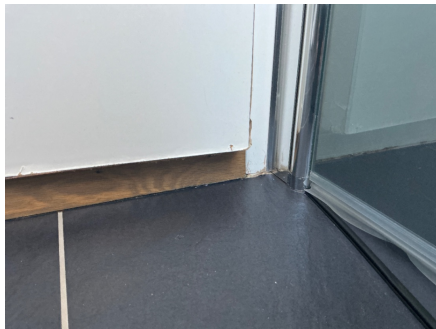
### TG 2 Overflater vegger og himling

Det er dør i våtsone ved dusj med fuktmerker og malingsavskalling.

Dersom det ikke gjøres tiltak, kan dette medføre oppfukning, oppsvelling og forringelse av materialer over tid og fuktskader på tilstøtende konstruksjoner. Uegnede materialer må fuktbeskyttes/utskiftes

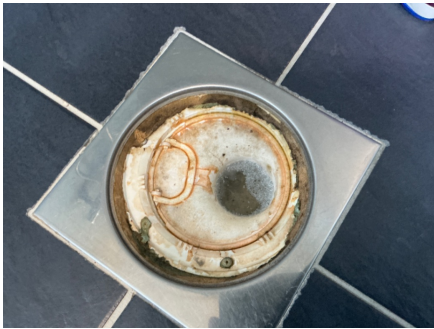
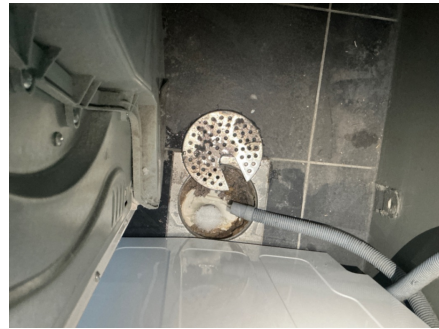
### TG 2 Sluk, membran og tettesjikt

- Mer enn halvparten av forventet brukstid er passert på membranløsningen.

- Overvåk tilstanden jevnlig. For å få tilstandsgrad 0 eller 1 må tettesjiktet skiftes ut, men tidspunktet for når dette er nødvendig er vanskelig å si noe om.
- Det er viktig å merke seg at levetiden til en membran varierer basert på kvalitet, installasjon og bruk. Eldre membraner kan bli sprø og sprekke opp, noe som fører til at de mister sin vannnettende funksjon. Dette kan resultere i vannlekkasjer gjennom vegger og gulv og fuktskader.

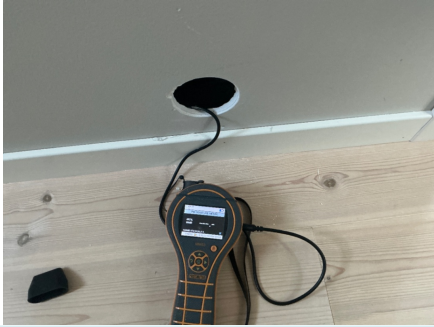
### ! TG 0 Tilliggende konstruksjoner våtrom

Hulltaking er foretatt uten å påvise unormale forhold. Hulltaking er foretatt ved/i Soverom. Fuktkvotemåling (vekt%) i konstruksjonen ble målt til 0.
