Tilstandsrapport

Boligbygg med flere boenheter

Fredrik Meltzers gate 12 , 5007 BERGEN

Befaringsdato: 27.04.2026

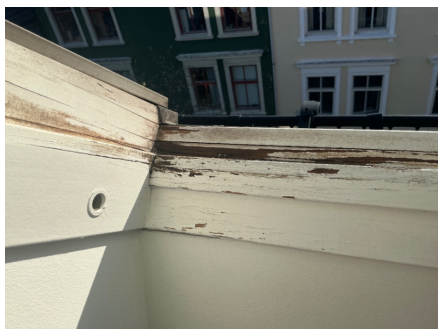
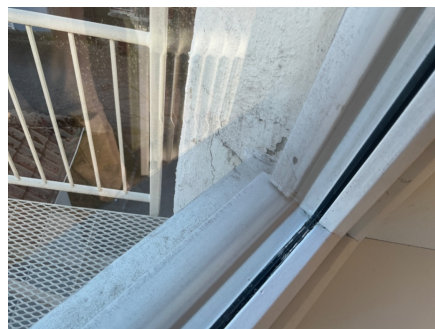
TG 2 Vinduer

- Karmene i vinduer er slitte og det er sprekker i trevirket.

Forholdet kan medføre økt fuktpåvirkning og videre nedbrytning av treverket over tid. Det anbefales skraping, behandling og overflatebehandling, samt utskifting av skadet treverk ved behov.

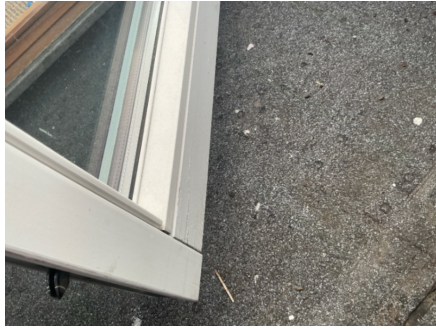
TG 2 Dører

- Karmene i dører er værslitte utvendig og det er sprekker i trevirket.

Avviket gjelder balkongdør.

Forholdet kan medføre økt fuktpåvirkning og videre nedbrytning av treverket over tid. Det anbefales skraping, behandling og overflatebehandling, samt utskifting av skadet treverk ved behov.

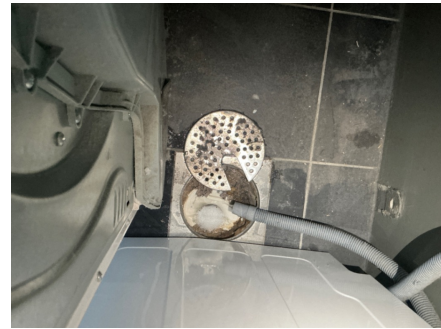
TG 2 Sluk, membran og tettesjikt

- Mer enn halvparten av forventet brukstid er passert på membranløsningen.

- Overvåk tilstanden jevnlig. For å få tilstandsgrad 0 eller 1 må tettesjiktet skiftes ut, men tidspunktet for når dette er nødvendig er vanskelig å si noe om.
- Det er viktig å merke seg at levetiden til en membran varierer basert på kvalitet, installasjon og bruk. Eldre membraner kan bli sprø og sprekke opp, noe som fører til at de mister sin vannnettende funksjon. Dette kan resultere i vannlekkasjer gjennom vegger og gulv og fuktskader.

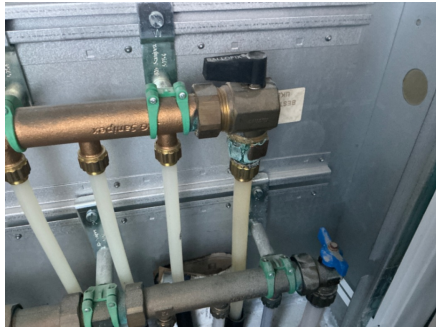
! TG 2 Vannledninger

- Det er irr på rør.

Det mangler kursfortegnelse og sprutplate i rørskap.

Koblinger som er påvirket av irr anbefales skiftet for å forhindre forringelse og lekkasje.

Dette kan gjøre feilsøking, vedlikehold og stenging av vann mer krevende ved en eventuell lekkasje. Det anbefales å etablere oppdatert kursfortegnelse i skapet.

For å forhindre vannskader på tilliggende konstruksjoner ved en lekkasje må det monteres sprutplate i rørskap.
