Tilstandsrapport

Boligbygg med flere boenheter
-

Anne Diesens veg 14, 2317 HAMAR
-

Befaringsdato: 28.01.2025

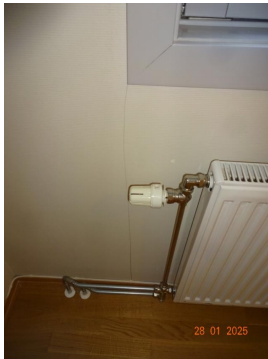
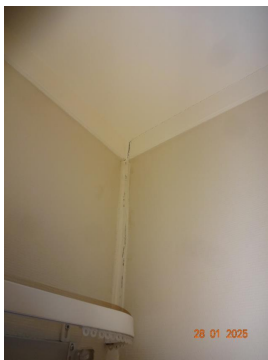
Det er påvist sprekke i vegg ved radiator på ett soverom.

Oppsprekking under taklist og hjørne på ett soverom.

Det er påvist sprekker i hjørne på ett soverom.

- Det må foretas tiltak for å lukke avviket.

Kostnadsestimat: Under 10 000

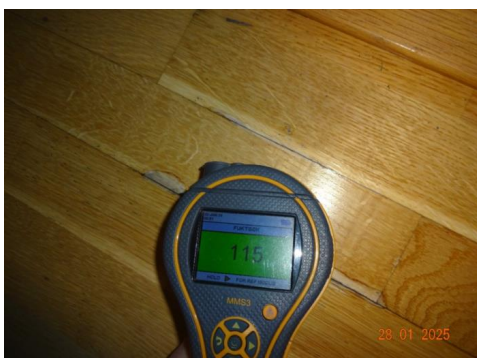
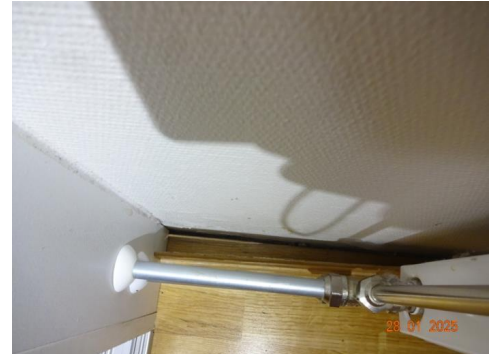
TG 2 Overflater

Det er påvist fuktskjolder i parkett ved gulvlist i entré. Ved bruk av fuktmåler ble det ikke registrert unormale verdier.

Det er påvist fuktskjolder i parkett ved skyvedør. Ved bruk av fuktmåler ble det ikke registrert unormale verdier.

Feste gulvlist.

Kostnadsestimat: Ingen umiddelbar kostnad

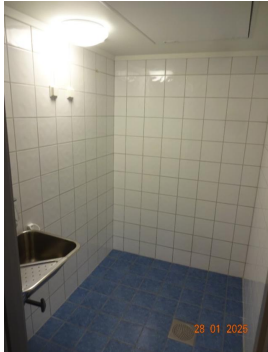
TG 2 Overflater vegger og himling

Vurdering av avvik:

- Det er påvist andre avvik:

- Det må foretas tiltak for å lukke avviket.

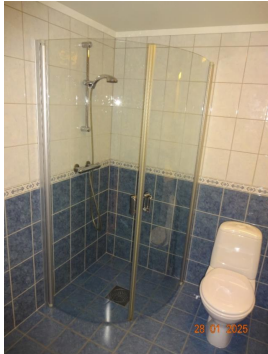
! TG 2 Overflater vegger og himling

Vurdering av avvik:

- Det er påvist andre avvik:

- Det må foretas tiltak for å lukke avviket.

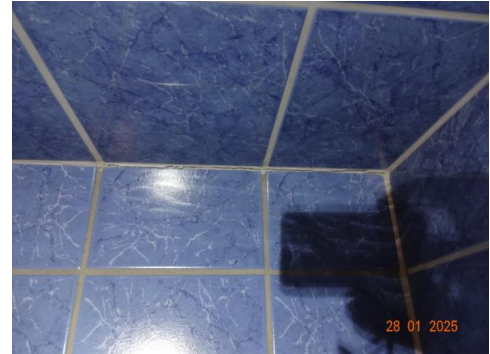
! TG 2 Sluk, membran og tettesjikt

- Det er påvist at høydeforskjell fra topp slukrist til gulv/synlig topp membran ved dørterskel er mindre enn 25 mm.
- Det er påvist avvik i fallforhold til sluk i forhold til krav i forskrift på byggetidspunktet.

- Våtrommet fungerer med dette avviket.

Kostnadsestimat: Ingen umiddelbar kostnad
