Tilstandsrapport

Enebolig

Kongsvingervegen 1597, 2160 VORMSUND

Befaringsdato: 26.06.2024

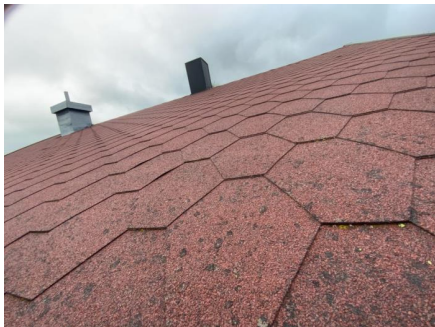
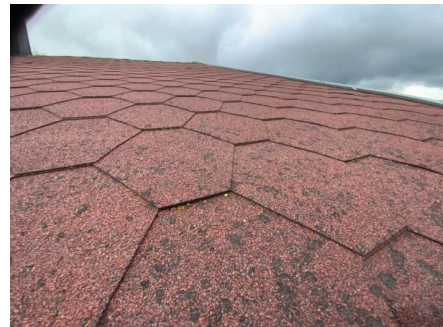
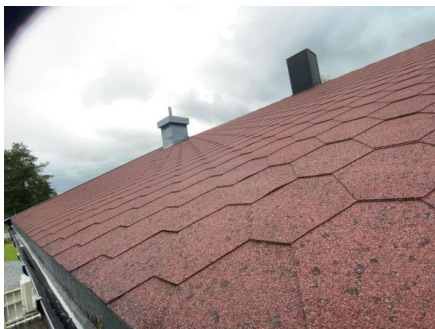
Vurdering av avvik:

- Overvåk tilstanden jevnlig. For å få tilstandsgrad 0 eller 1 må tekkingen skiftes ut, men tidspunktet for når dette er nødvendig er vanskelig å si noe om.

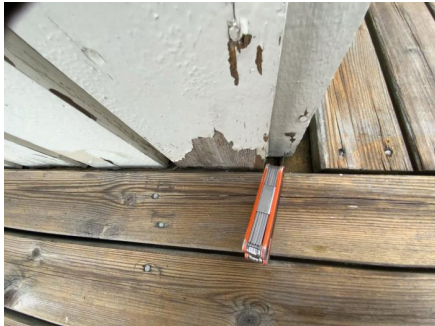
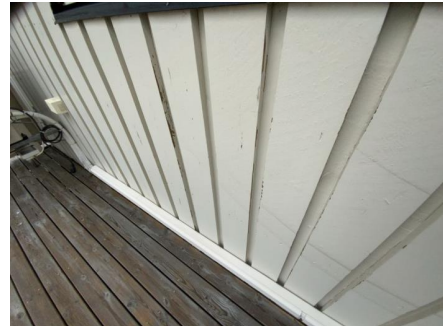
Vurdering av avvik:

- Det er påvist spredte råteskader i bordkledningen.

- Råteskadet trekledning må skiftes ut.

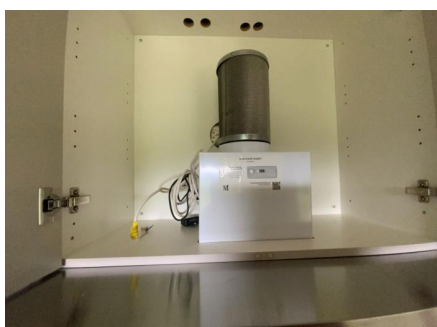
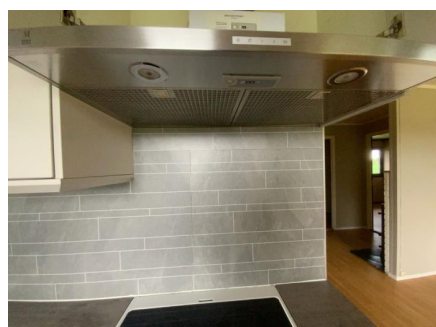
TG 2 Avtrekk

Vurdering av avvik:

- Om mulig bør det etableres ventilasjons kanal ut i det fri fra ventilator.

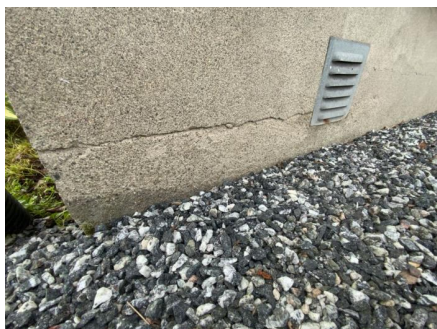
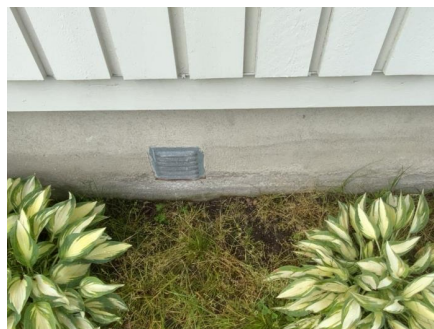
- Grunnmuren har sprekkdannelser.

Noe synlig sprekk i ringmur ble påvist.

- Lokal utbedring må utføres.

Det anbefales at sprekker som blir påvist i grunnmur pusses og tettes. Deretter se om disse sprekker opp på nytt eller er stabile. Hvis det sprekker opp på nytt anbefales videre undersøkelser.

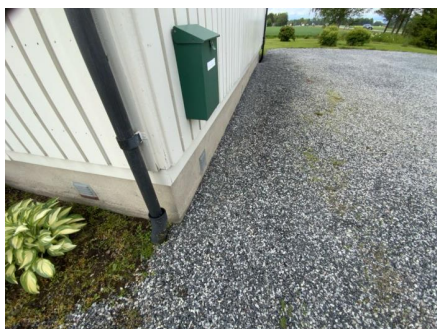
TG 2 Terrenghorhold

Vurdering av avvik:

- Det bør foretas terrenjusteringer.
