# Tilstandsrapport

Tomannsbolig

Gamle Trysilveg 33A og 33B , 2413 ELVERUM

Befaringsdato: 24.04.2026

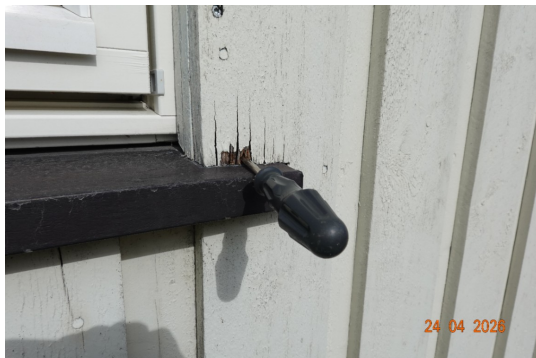
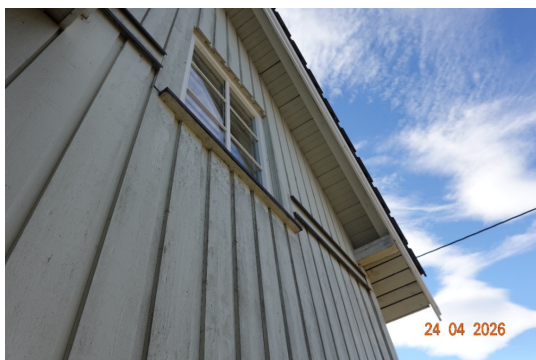
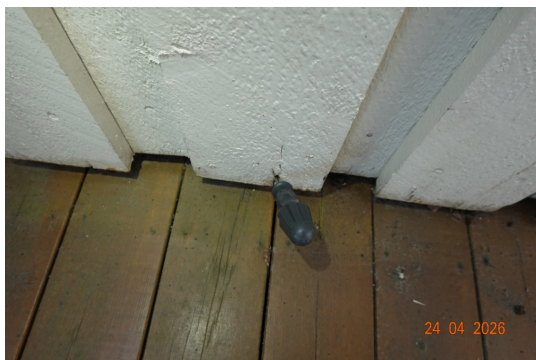
- Det er ingen eller liten lufting i nedre kant av kledning mot grunnmur.
- Det er påvist andre avvik:

Steder med noe fuktopptrekk og råte-forvitringsskader i panelender ned på vannbrett ved vinduer.

Det er påvist råteskade i enkelte panelender.

Noe oppsprekking i enden på panelbord.

Det bør etableres tilstrekkelig lufting i nedre kant av kledningen mot grunnmur, samt utbedre panelender med fuktopptrekk og råte- eller forvitringsskader.

Manglende lufting og skader i panelender kan føre til økt risiko for fuktskader, råte og redusert levetid på kledningen. Enkelte panelbord bør skiftes.

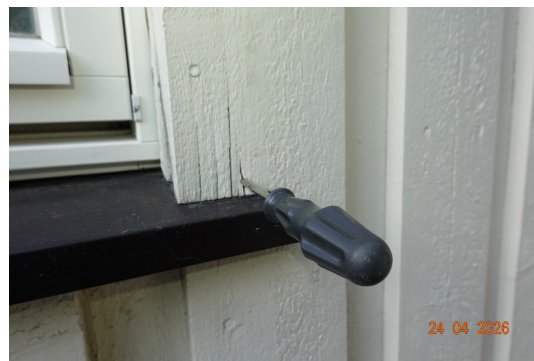
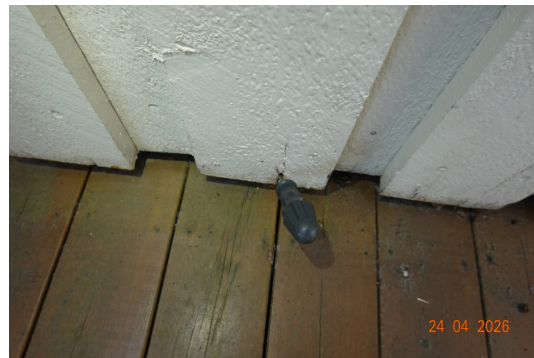
## TG 2 Veggkonstruksjon - 1

- Det er ingen eller liten lufting i nedre kant av kledning mot grunnmur.
- Det er påvist spredte råteskader i bordkledningen.

Steder med noe fuktopptrekk og råte-forvitringsskader i panelender ned på vannbrett ved vinduer.

- Råteskadet trekledning må skiftes ut.
- Det bør foretas tiltak for å bedre lufting av kledningen.

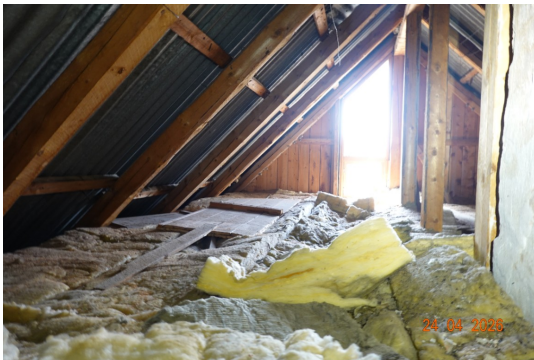
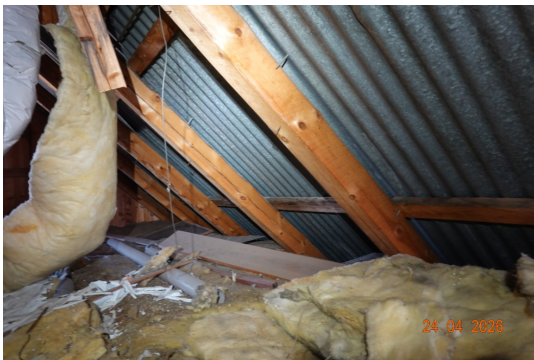
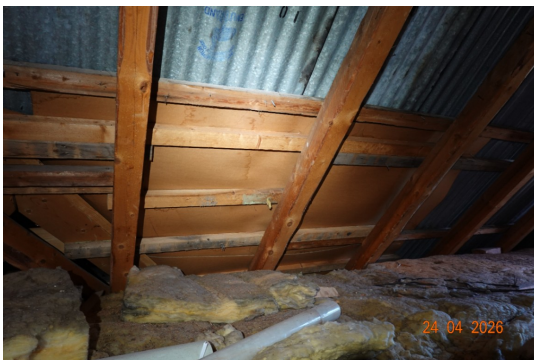
## TG 2 Takkonstruksjon/Loft

- Det er påvist andre avvik:  
Synlige fuktskjolder i undertak. anbefaler ytterligere undersøkelser.  
Isolasjon er lagt ujevnt.  
Vepsebøl på loft.  
Synlige spiker igjennom undertak

Det bør gjennomføres ytterligere undersøkelser for å avdekke årsaken til fuktskjoldene i undertaket.

Vepsebol på loftet bør fjernes.

Synlige spiker gjennom undertaket bør utbedres for å hindre vanninntrengning og påfølgende fuktskader i takkonstruksjonen.

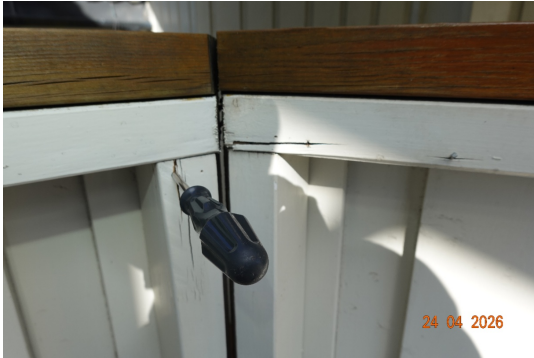
Det er påvist råteskade i rekkverk til terrasse med adkomst fra stue i eldre del.

Råteskadet rekkverk bør utbedres eller skiftes ut for å hindre videre forringelse og redusere risikoen for personskaade ved bruk av terrassen.

Manglende utbedring kan føre til svekket bæreevne og økt fare for fallulykker.

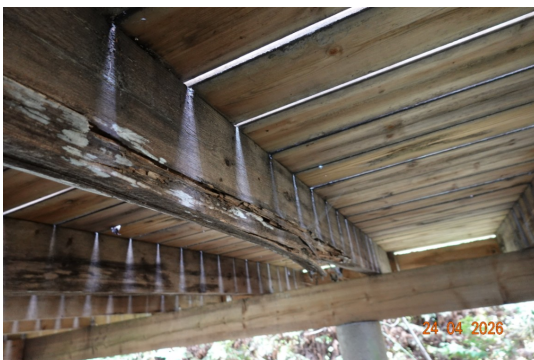
## ! TG 3 Balkonger, terrasser og rom under balkonger - 1

- Det er påvist fukt-/råteskader i konstruksjonen.
- Det er påvist råteskade i bjelke under terrasse.

- Råteskadede konstruksjoner må skiftes ut.

Råteskadet bjelke under terrasse må skiftes ut for å hindre videre skadeutvikling og redusere risiko for svekket bæreevne og ytterligere fuktskader i konstruksjonen.

**Kostnadsestimat: 20 000 - 100 000**

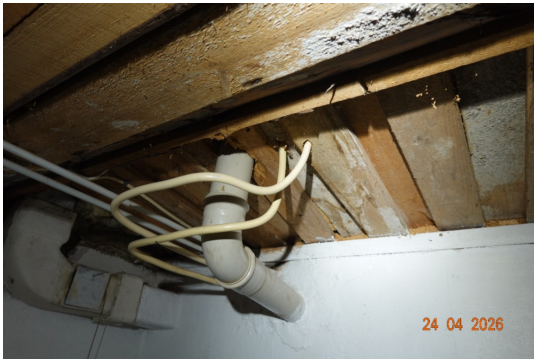
## ! TG 2 Overflater - 1

Det er påvist fuktmerker i himling ved avløpsrør i kjeller. Ved bruk av fuktmåler ble det ikke registrert unormale verdier.

Det bør gjennomføres nærmere undersøkelser for å avdekke årsaken til fuktmerkene i himlingen ved avløpsrøret i kjelleren, selv om det ikke ble målt unormale fuktverdier.

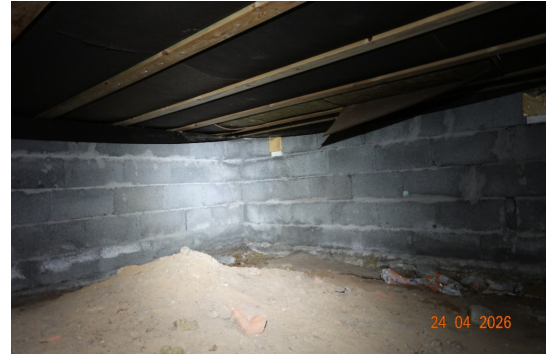
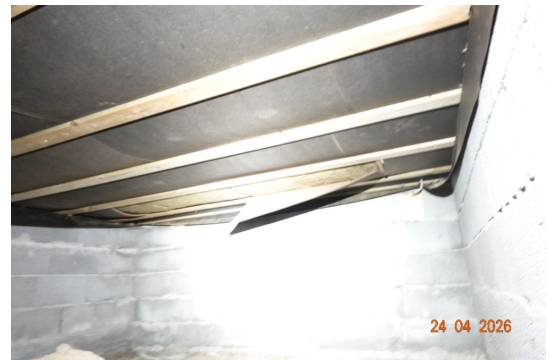
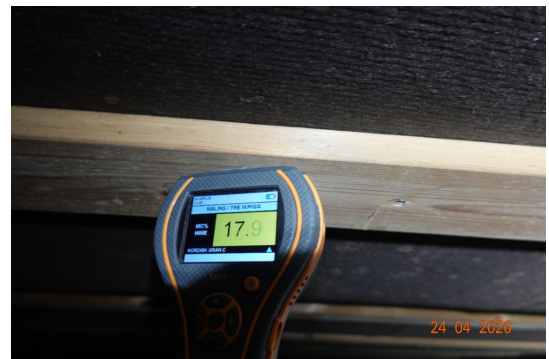
## TG 2 Etasjeskille/gulv mot grunn

- Det er målt høydeforskjell på mellom 15-30 mm gjennom hele rommet. Tilstandsgrad 2 gis med bakgrunn i standardens krav til godkjente måleavvik.

Ved fuktmåling i etasjeskille over krypkjeller ble det målt verdier som ligger i grenseland for hva som er skadelig for treverk, krypkjeller må holdes tørr og luftig.

Asfaltplatene bør festes på nytt for å sikre stabilitet og forhindre at de løsner ytterligere.

Dårlig festede asfaltplater kan føre til redusert isolasjonsevne, økt fuktbelastning og mulig skade på konstruksjonen over tid.

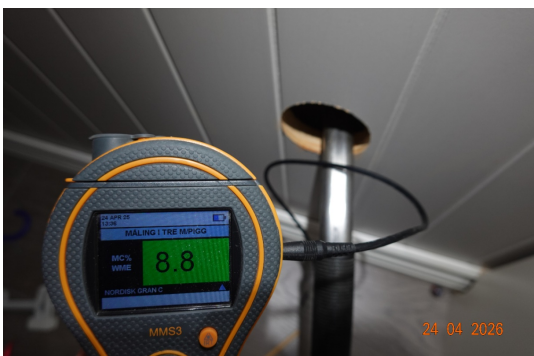
Hulltaking er foretatt nederst på delevegg mot våtsonen. Ved bruk av fuktmåler ble det ikke registrert unormale verdier.

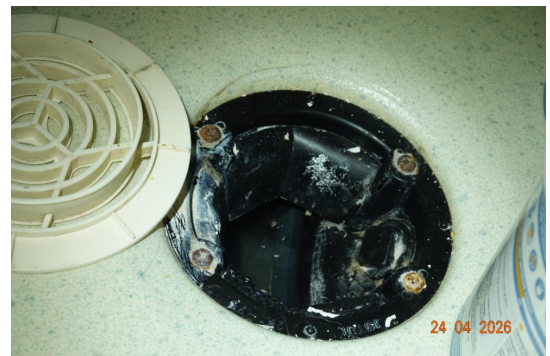
## 1. ETASJE (ELDRE DEL OG TILBYGGET DEL) > VASKEROM

Ikke fuktsikre overflater over skyllekar.

Rust på skruer i sluk.

Overflater over skyllekar og innerdør bør fuktsikres for å hindre vannskader.

Manglende tiltak kan føre til fuktskader.

Rust på skruer i sluk bør utbedres for å sikre funksjon og forhindre lekkasjer.

Kostnadsestimat gjelder utskiftning av sluk og våtromsbelegg samt påføre våtromsmaling.

**Kostnadsestimat: 20 000 - 100 000**

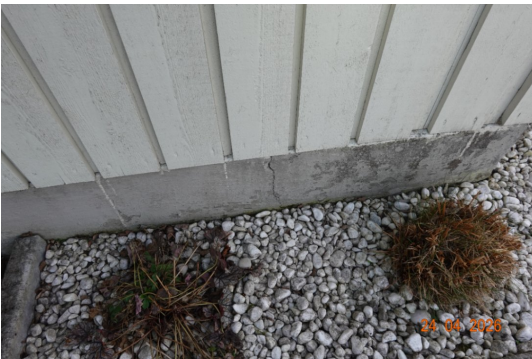
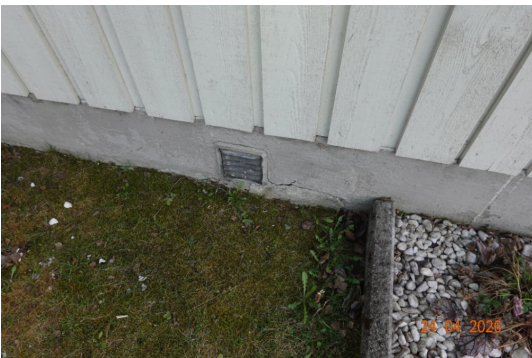
- Grunnmuren har sprekkdannelser.

- Lokal utbedring må utføres.

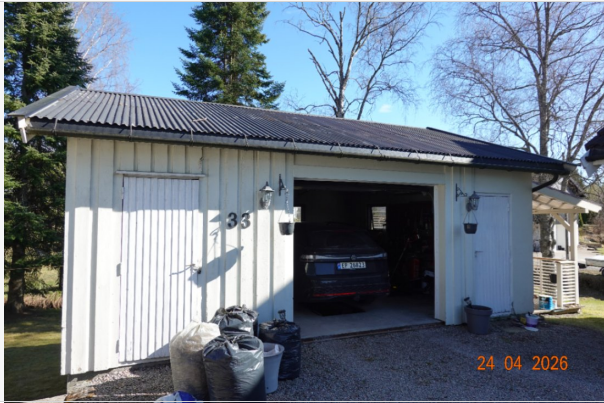
## Garasje

Rust på takplatene.  
Ikke etablert undertak.  
Det er påvist råteskade nederst i panelender.  
Det er påvist riss/sprekker i yttervegg.  
Avskaling i murpuss på utvendig hjørne til garasje.  
Det er påvist sprekker i mur.  
Råteskadet dør til kjeller.  
Eldre garasje, generelt med preg etter aldersforvitring og noe manglende vedlikehold. Må påregne aldersforvitring og skader.  
Kun deler er besiktiget.

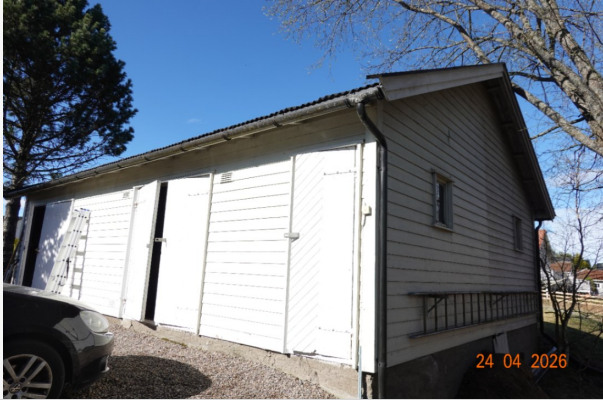
## Del av uthus

Rust på takplatene.  
Ikke etablert undertak.  
Eldre uthus, generelt med preg etter aldersforvitring og manglende vedlikehold. Må påregne aldersforvitring og skader.
