Salg av bolig  
Myrvangvegen 82  
2335 Stange

**Boligens tekniske tilstand:**

Dato: 18/07/2024

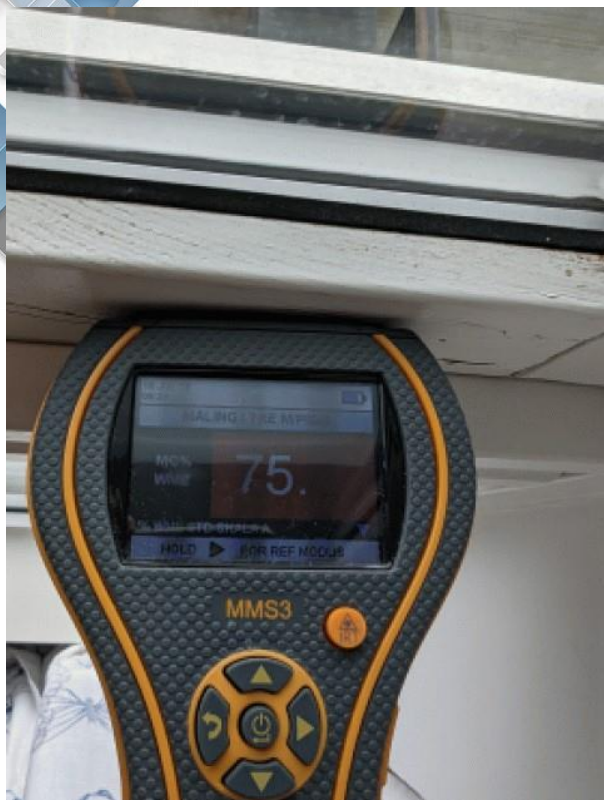
Det ble avdekket noe råte på innvendig vindusramme, mellom øvre og nedre vindusfelt på soverom mot vest.
