Tilstandsrapport

📍 Fyrstikkbakken 14 C, 0667 OSLO

Befaringsdato: 31.03.2026

Rapportdato: 09.04.2026

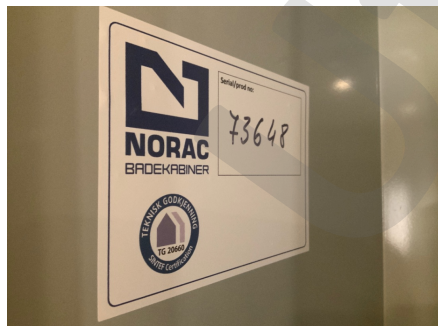
Plassbygde bad skal bygges i henhold til Byggeteknisk forskrift (TEK) og det skal bygges av produkter som har tilfredsstillende dokumentasjon. Badet er merket med SINTEF godkjenning i samleskap over wc.

Godkjent sertifikat fra Sintef, plassert i luke på bad.

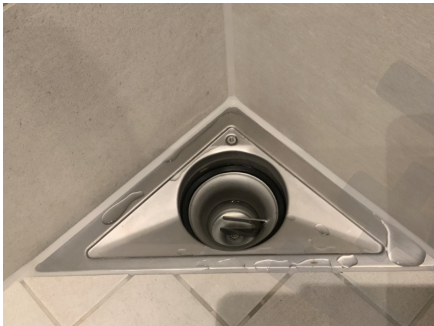
Badet er av type badekabin, med eget membran system utarbeidet av produsent. sluket er av plast med klemring for membran. Badet er merket og sertifisert fra Sintef i samleskap. Godkjent sertifisering legges til grunn for oppbygging av tettesjikt.

Hovedsluk med klemring for membran

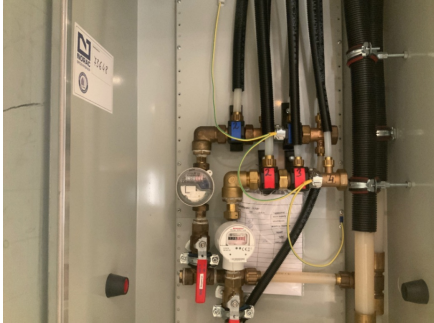
Røropplegg i boligen fremstår med: vanntilkobling med Pex-rør, samleskap med rørkurser og stoppekran er plassert på bad. Stoppekraner er testet og fungerer som de skal. Det er montert Waterguard i benkeskap på kjøkken.

Samleskap med rørkurser og stoppekraner

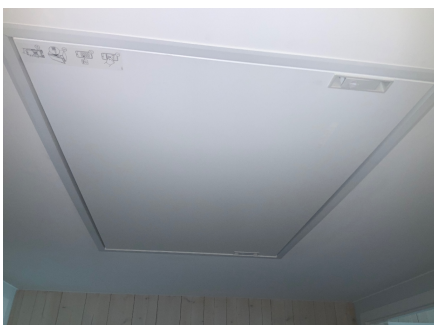
Aggregat med filter er plassert i himling i entre.

Aggregat for ventilasjon

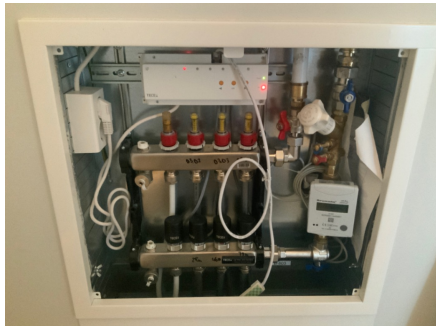
Det er vannbåren gulvvarme i stue/kjøkken, entre og bad.
Samle skap med rørkurser er plassert i entre.

Samleskap for gulvvarme

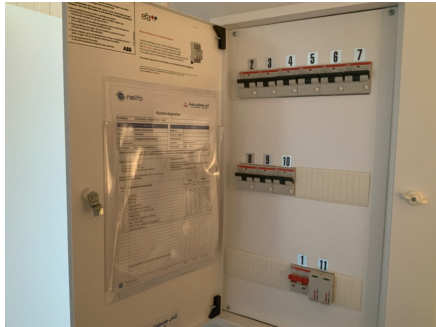
Elektrisk anlegg er en kombinasjon av åpent og skjult anlegg.
Sikrings skap med automatsikringer plassert i entre.

Sikringskap med automatsikringer.
