# Tilstandsrapport

Fyrstikkbakken 14 C, 0667 OSLO

# gnr. 144, bnr. 1957

Rapportdato: 10.04.2026

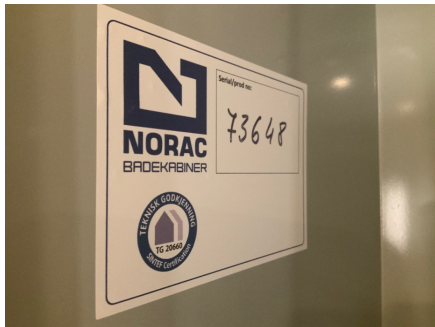
Plassbygde bad skal bygges i henhold til Byggeteknisk forskrift (TEK) og det skal bygges av produkter som har tilfredsstillende dokumentasjon. Badet er merket med SINTEF godkjenning i samleskap over wc.

Godkjent sertifikat fra Sintef, plassert i luke på bad.

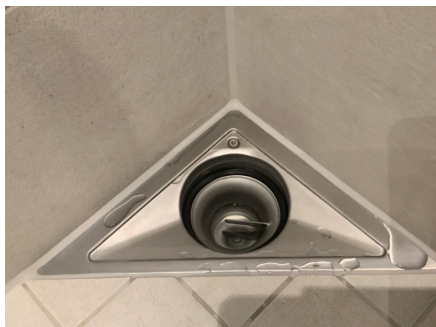
Badet er av type badekabin, med eget membran system utarbeidet av produsent. sluket er av plast med klemring for membran. Badet er merket og sertifisert fra Sintef i samskap. Godkjent sertifisering legges til grunn for oppbygging av tettesjikt.

Hovedsluk med klemring for membran
