# Tilstandsrapport

Boligbygg med flere boenheter (terrassehus)

St. Hanshaugen 30 A, 2413 ELVERUM

Rapportdato: 28.08.2025

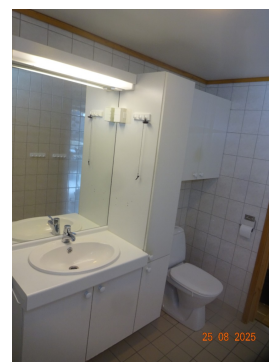
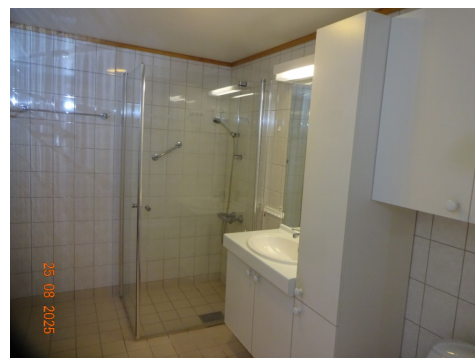
### 1. ETASJE > BAD

#### ! TG 2 Overflater vegger og himling

Fliser og fugene mellom flisene er aldri 100 % vanntett, ved riktig utførelse- oppbygging vil fuktgjennomgang stoppe mot membran.

Når det dusjes direkte på flisene, er det naturlig med noe fuktighet i og på overflatene.

Det blir ikke utført fuktsøk på veggene på denne type bad.

Ved et eventuelt fuktsøk er det store sansynlig at fukten som ligger i overflatene og på riktig side av membran er det som blir oppdaget.

Hvor eventuelt fuktigheten ligger er umulig å si, om den er på rette eller gal side av membran.

- Det må foretas tiltak for å lukke avviket.

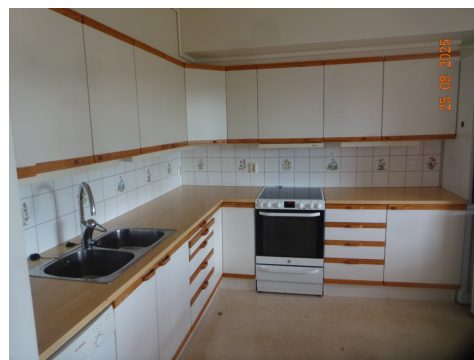
## 1.ETASJE > KJØKKEN

### ! TG 1 Avtrekk

- Det er ikke behov for utbedringstiltak siden anlegget fungerer i dag, men ut ifra alder kan skader plutselig oppstå på eldre anlegg.

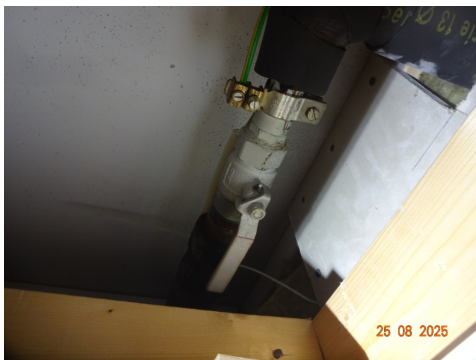
### ! TG 2 Avløpsrør

Avløpsrør av støpejern -og/eller PVC (plastrør).

- Det er ikke behov for utbedringstiltak siden anlegget fungerer i dag, men ut ifra alder kan skader plutselig oppstå på eldre anlegg.
