# Tilstandsrapport

Fritidsbolig

Osvegen 46, 7340 OPPDAL

Befaringsdato: 15.08.2025

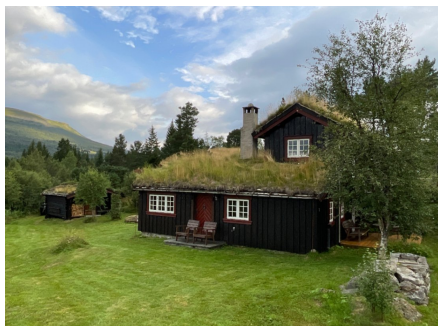
Det registreres at papp/platon ikke dekker øverst ved takutstikk over kjøkken. Det registreres også misfarging i undertak ut mot raft i bod. Eier opplyser at dette skyldes et tidligere forhold som er utbedret. Med bruk av fuktindikator ble det ikke indikert fukt på befaringsdagen. Det bemerkes at røttene på tidligere trær kan skade tettesiktet.

Lokal utbedring av papp/platon.

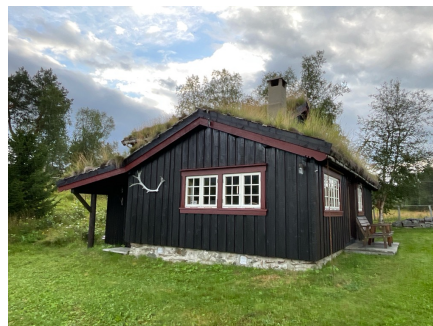
## TG 2 Veggkonstruksjon

Lufting i nedre del av vegg er begrenset på grunn av museklosser mellom bord. Panelet har stedvis noe sprekk, men fremstår generelt i god stand.

Det er ikke behov for umiddelbare tiltak vedrørende lufting på kledning, men kledningen må observeres med tanke på eventuelle endringer i overflaten. Mangelfull lufting bak panelet er ikke av samme betydning i høyereliggende områder med forholdsvis lav luftfuktighet, som i lavereliggende og kystnære strøk.

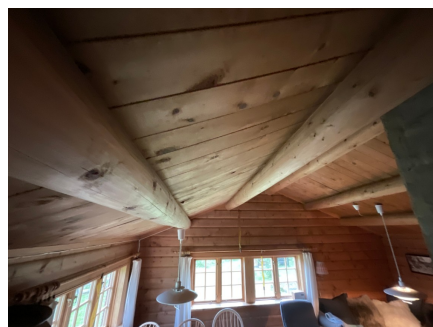
## TE 1 Takkonstruksjon/Loft

Takkonstruksjonen er med synlige rundåser og innvendig panelte skråhimlinger. Over taktro er det etablert taksperrer med luftespalter ved raft. Konstruksjonen i eldste del er fra 1954 og fra 1994 i 2. etasje. Det ble ikke registrert synlige skader, eller tegn til nedbøy. Ved store snømengder anbefales måking av taket. Misfarging ved raft i bod er nevnt under punkt takteking.

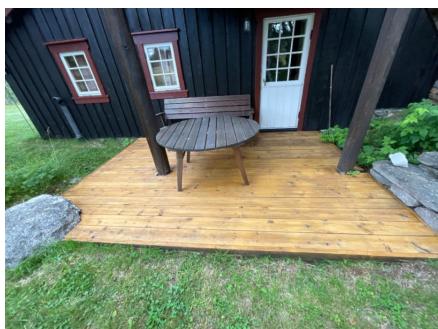
Det er etablert en terrasseplatt mot øst under veranda. Det opplyses at plattingen ble oljet i 2025. Plattingen fremstår i god stand.

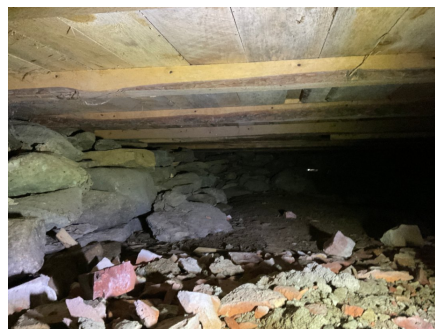
Det registreres stedvis tegn til gammel råte i treverk i krypkjelleren. Ved fuktmåling i underkant av stubbloft i krypkjelleren ble det på befaringsdagen målt 22% fukt. Det er ikke etablert fuktsperre mot grunn, noe som vil øke den generelle luftfuktigheten i krypkjelleren. På grunn av trang tilkomst er ikke hele krypkjelleren forsvarlig kontrollert.

Det anbefales etablering av fuktsperre mot grunn og påse at krypkjelleren til en hver tid er godt nok ventilert.

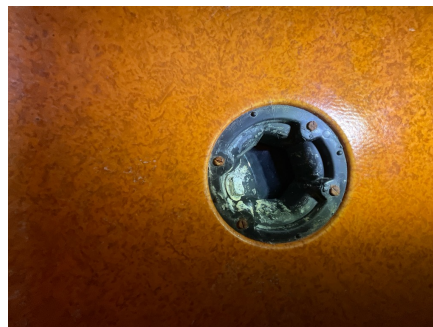
Belegg på gulv og vegger har passert forventet brukstid. Det bemerkes noen utettheter i skjøter på veggbelegg. Finerplater i dusjsone er ikke vanntette. Det bemerkes også vindu i dusjone. Sluk fremstår uten skader, men har passert over halvparten av forventet brukstid. Det ble målt tilstrekkelig fall mot sluk. Rommet er ikke ventilert ut over åpning av vindu.

Med tanke på alder og nevnte avvik anbefales en oppgradering av rommet. Det må da etableres vanntette overflater og elektrisk avtrekksvifte.

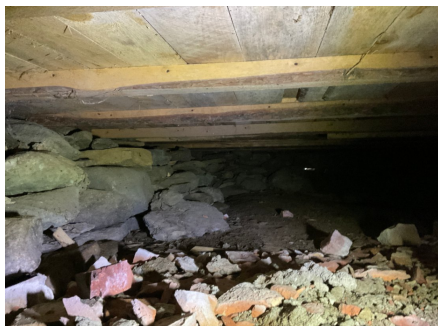
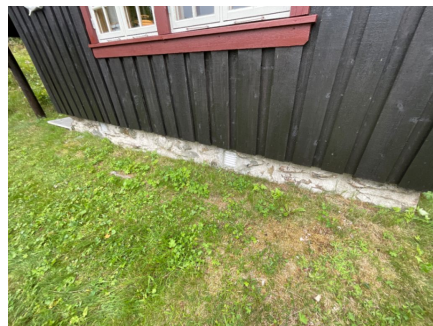
## TG 1 Grunnmur og fundamenter - Tilbygg

Det er ringmur i naturstein under tilbygg. Muren er avrettet med betong på toppen. Muren fremstår uten behov for strakstiltak.
