**Hytte med flott beliggenhet ved  
inngangen til Gjevilvassdalen. Stor  
tomt.**

Befaringsdato: 15.08.2025

# Tilstandsrapport

## FRITIDSBOLIG

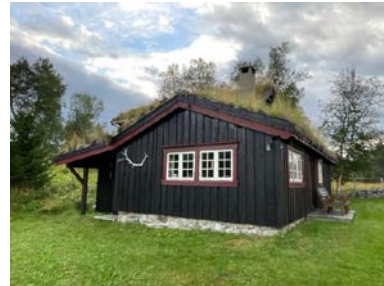
## TG 1 Takkonstruksjon/Loft

Takkonstruksjonen er med synlige rundåser og innvendig panelte skråhimlinger. Over taktro er det etablert taksperrer med luftespalter ved raft. Konstruksjonen i eldste del er fra 1954 og fra 1994 i 2. etasje. Det ble ikke registrert synlige skader, eller tegn til nedbøy. Ved store snømengder anbefales måking av taket. Misfarging ved raft i bod er nevnt under punkt taktekking.

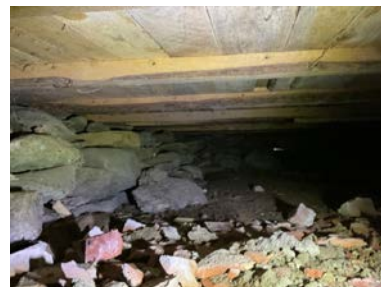
## TG 1 Kryp Kjeller - tilbygg.

Det er krypkjeller under trebjelkelag og stubbegulv i tilbygg. Kryp Kjeller regnes for å være en risikokonstruksjon som er utsatt for fukt- og råteskader i bunnsvill, trebjelkelaget og andre tilstøtende konstruksjoner, på grunn av fuktighet fra grunnen og kondensering ved temperaturforskjeller. Selv om det

ikke er avdekket tegn på skader, betyr ikke dette nødvendigvis at det ikke foreligger skader i eller i forbindelse med krypkjelleren. Vær oppmerksom på denne risikoen. Vi anbefaler at du som huseier tar en titt ned i krypkjelleren din 1-2 ganger i året. Tilkomst til krypkjeller er via utvendig luke.

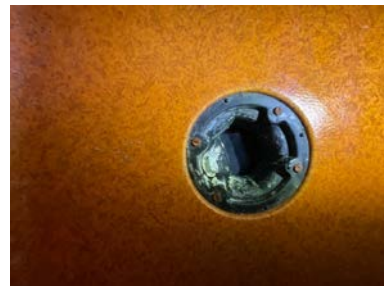
### 1. ETASJE > BAD

Hulltaking er foretatt og det er påvist avvik i hulltakingen. Hulltaking er foretatt i gang. Fuktkvotemåling (vekt%) i konstruksjonen ble målt til 13%.

- Det er registrert symptom på aktivitet fra skadedyr.

Ved hulltaking ble det målt 13% fukt og er under grensen for utvikling av sopp og råte. Det ble ikke registrert tegn til fuktskjolder i konstruksjonen, men det bemerkes at det ble registrert muselort.
