Osvegen 46, 7340 OPPDAL

**Hytte med flott beliggenhet ved  
inngangen til Gjevilvassdalen. Stor  
tomt.**

Befaringsdato: 15.08.2025

## FRITIDSBOLIG

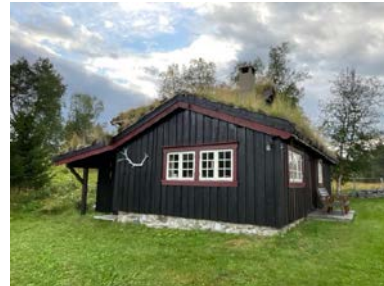
## TG 1 Takkonstruksjon/Loft

Takkonstruksjonen er med synlige rundåser og innvendig panelte skråhimlinger. Over taktro er det etablert taksperrer med luftespalter ved raft. Konstruksjonen i eldste del er fra 1954 og fra 1994 i 2. etasje. Det ble ikke registrert synlige skader, eller tegn til nedbøy. Ved store snømengder anbefales måking av taket. Misfarging ved raft i bod er nevnt under punkt taktekking.

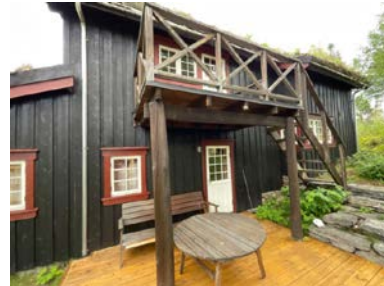
## TG 1 Terrasseplatt

Det er etablert en terrasseplatt mot øst under veranda. Det opplyses at plattingen ble oljet i 2025. Plattingen fremstår i god stand.

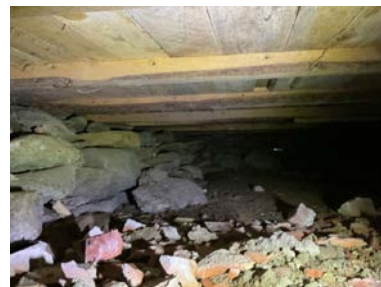
## TG 1 Kryp Kjeller - tilbygg.

Det er krypkjeller under trebjelkelag og stubbegulv i tilbygg. Kryp Kjeller regnes for å være en risikokonstruksjon som er utsatt for fukt- og råteskader i bunnsvill, trebjelkelaget og andre tilstøtende konstruksjoner, på grunn av fuktighet fra grunnen og kondensering ved temperaturforskjeller. Selv om det

ikke er avdekket tegn på skader, betyr ikke dette nødvendigvis at det ikke foreligger skader i eller i forbindelse med krypkjelleren. Vær oppmerksom på denne risikoen. Vi anbefaler at du som huseier tar en titt ned i krypkjelleren din 1-2 ganger i året. Tilkomst til krypkjeller er via utvendig luke.

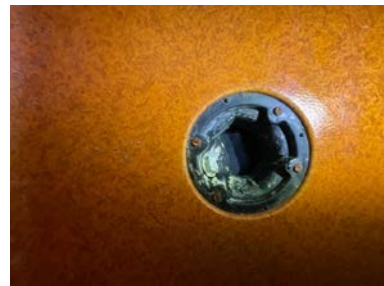
#### TG 2 Tilliggende konstruksjoner våtrom

Hulltaking er foretatt og det er påvist avvik i hulltakingen. Hulltaking er foretatt i gang. Fuktkvotemåling (vekt%) i konstruksjonen ble målt til 13%.

- Det er registrert symptom på aktivitet fra skadedyr.

Ved hulltaking ble det målt 13% fukt og er under grensen for utvikling av sopp og råte. Det ble ikke registrert tegn til fuktskjolder i konstruksjonen, men det bemerkes at det ble registrert muselort.
