Tilstandsrapport

Enebolig

Hellandsjøveien 1403, 7206 HELLANDSJØEN

Befaringsdato: 26.08.2024

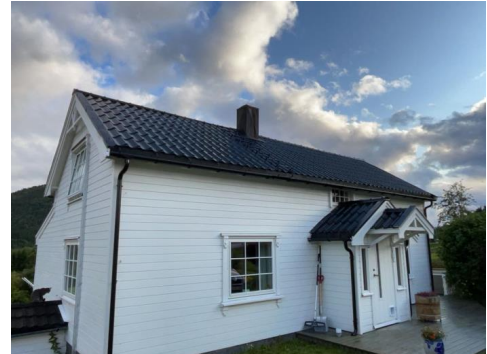
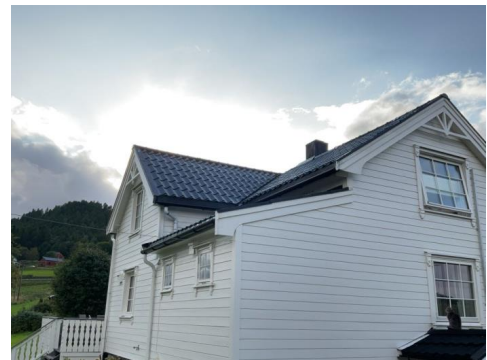
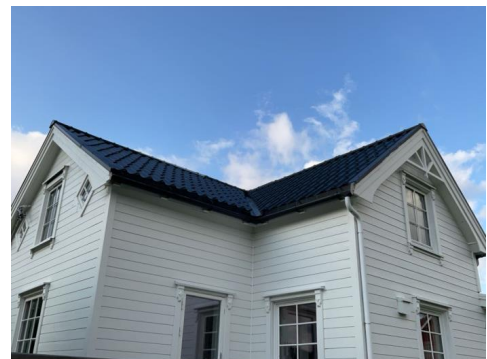
TG 2 Takteking

- Mer enn halvparten av forventet brukstid er passert på taktekingen.
- Det er avvik:

- Noe rust som er synlig på plater mot gradrenner og enkelte plateskjøter.

- Det er anbefalt å overflatebehandle skjøter hvor det er synlig rustskade for å øke platenes levetid.

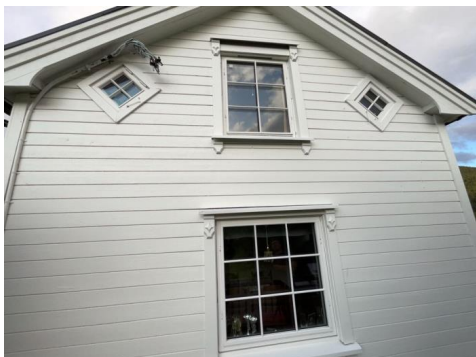
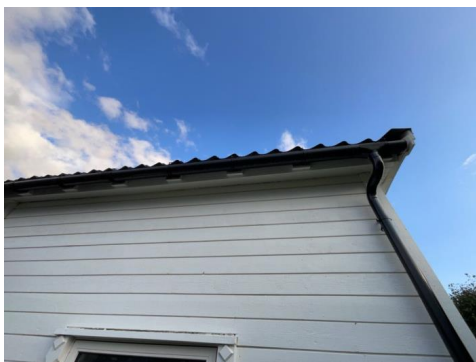
Ingen synlig ventilering i raftekasse ved overgang tak/vegg

- Det bør etableres tilkomst og kontrollere kryploft. Evt. tiltak må vurderes.

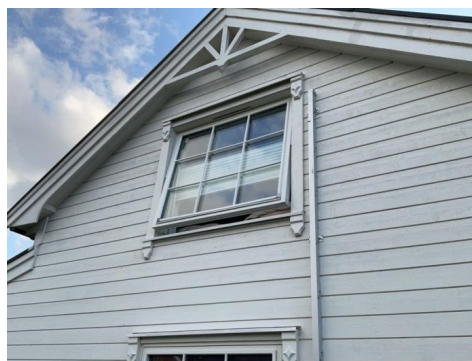
Vindu på soverom

- Det er ikke behov for utbedringstiltak på befaringsdagen, men ut ifra alder må vedlikehold og oppgraderinger påregnes.

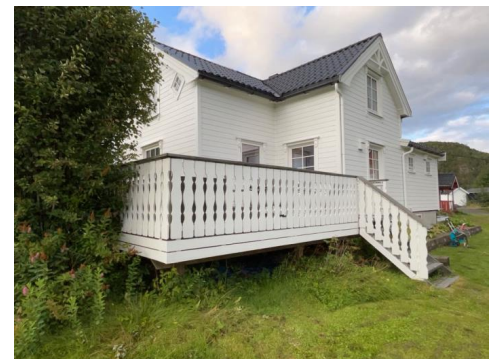
TG 3 Utvendige trapper

Trapp i tre til veranda med malt stående rekkverk på en side.

- Rekkverk må monteres for å lukke avviket.

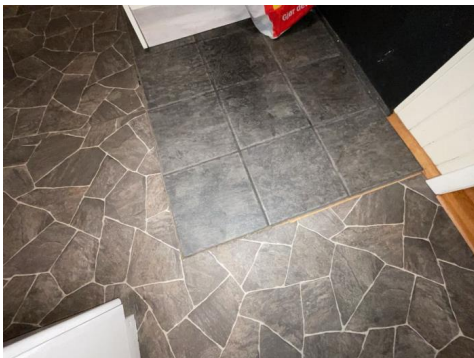
- Det er avvik:
- Knirk i gulv flere steder i boligen
- Mangler overgangslist mellom belegg og flis på kjøkken

Mangler list i overgang mellom flis og belegg på kjøkken

- Tiltak:
- Lokal utbedring må vurderes ut fra egne ønsker og behov. Det må også kunne påregnes noe flikking/utbedring når inventar tas ned og flyttes ut

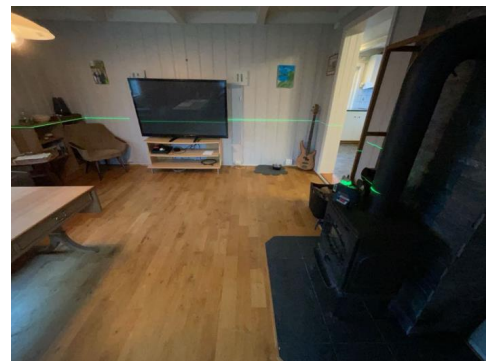
Plassering av laser ved kontroll av stue. Det er målt 47 mm høydeforskjell gjennom rommet. TG 3. Over en avstand på 2 meter er det målt 20 mm fra hjørne mot gang til gulv foran vedovn. TG 2

Kostnadsestimat: 10 000 - 50 000

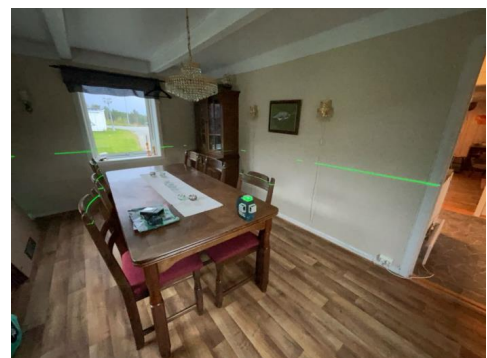
Plassering av laser ved kontroll av spisestue. Det er målt 29 mm høydeforskjell gjennom rommet. TG 2

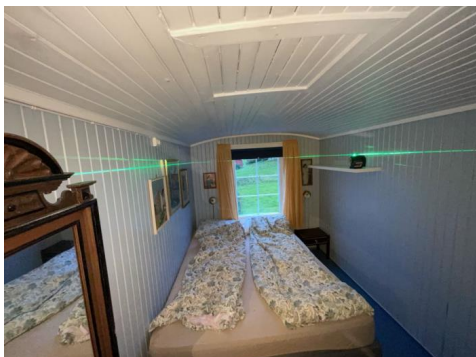
- Plassering av laser ved kontroll av soverom 3. Det er målt 15 mm høydeforskjell gjennom rommet. TG 2.

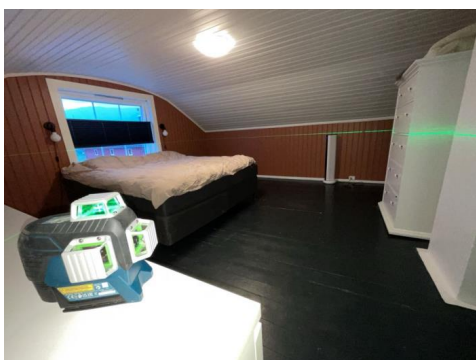
- Plassering av laser ved kontroll av soverom 1. Det er målt 80 mm høydeforskjell gjennom rommet. TG 3. Over en avstand på 2 meter er det målt 55 mm fra hjørne mot gang mot senter av rom. TG 3

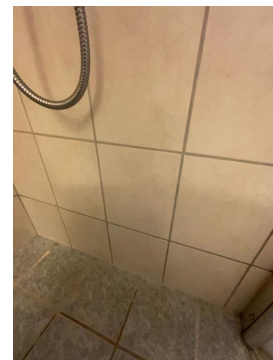
- Det er påvist at flisfuger har riss/sprekker.

Små riss i flisfuger inne i dusj

- Fuger bør skiftes ut.

- Fuger bør overvåkes over tid og tiltak med bytte av fuger må vurderes ut fra hvordan dette utvikler seg over tid. Det er ikke målt fukt i veggen ved kontroll.

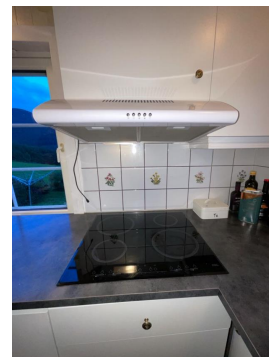
Ei lyspære bør byttes

- Lokal utbedring må kunne påregnes for å lukke avvik
