Tilstandsrapport

Enebolig

Hellandsjøveien 1403, 7206 HELLANDSJØEN

Befaringsdato: 26.08.2024

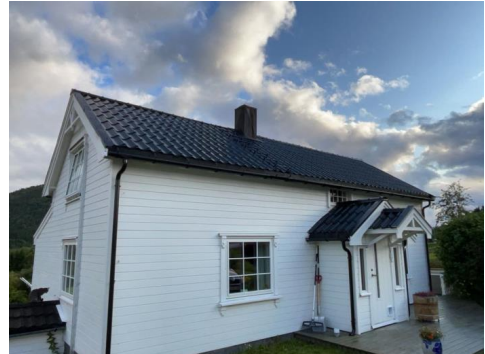
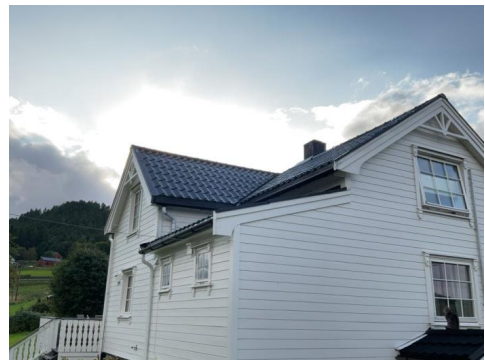
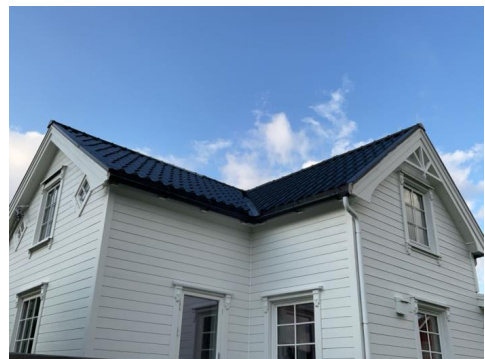
TG 2 Takteking

- Mer enn halvparten av forventet brukstid er passert på taktekingen.
- Det er avvik:

- Noe rust som er synlig på plater mot gradrenner og enkelte plateskjøter.

- Det er anbefalt å overflatebehandle skjøter hvor det er synlig rustskade for å øke platenes levetid.

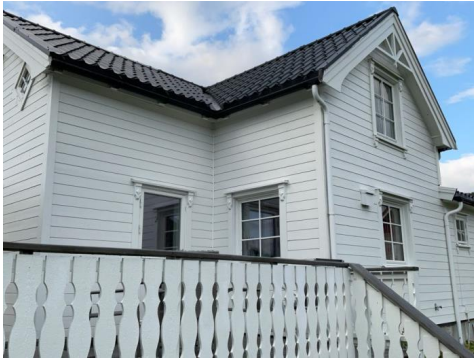
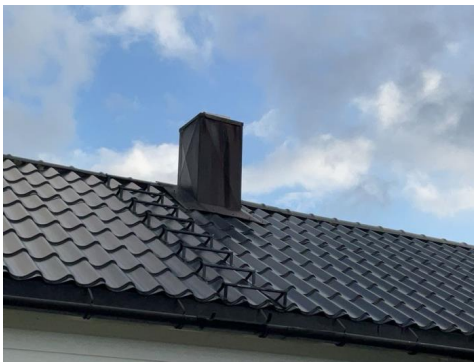
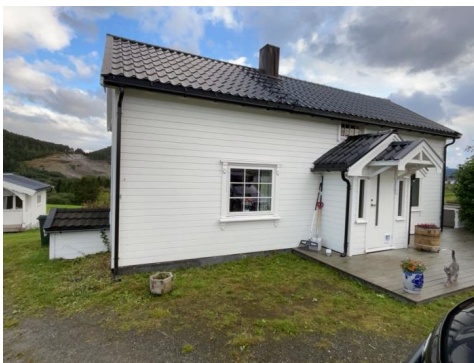
TG 2 Veggkonstruksjon

Veggene har tømmerkonstruksjon og bindingsverk i tilbygg på bad. Fasade/kledning har liggende bordkledning. Overflatebehandlet 2021

- Ikke behov for umiddelbare tiltak vedrørende lufting på kledning, det må gjøres om det skal byttes kledning eller om bruk av bolig endres, så må dette holdes under oppsikt.

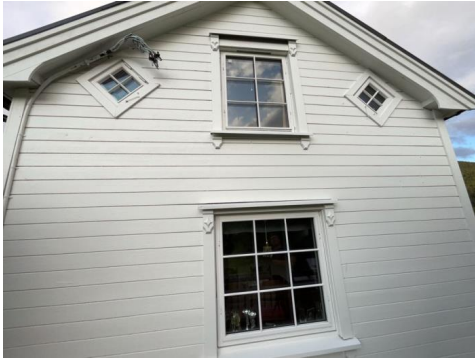
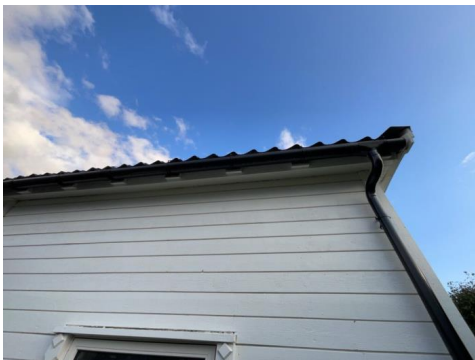
Ingen synlig ventilering i raftekasse ved overgang tak/vegg

- Det bør etableres tilkomst og kontrollere kryploft. Evt. tiltak må vurderes.

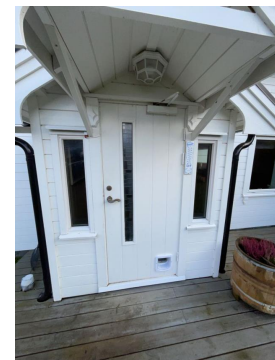
TG 2 Dører

- Karmene i dører er værslitte utvendig og det er sprekker i trevirket.
- Dører og glass har nådd over halvparten av forventet funksjonstid. Det vil være større risiko for punktering av glass og større behov for vedlikehold i tiden som kommer.

- Det er ikke behov for utbedringstiltak på befaringsdagen, men ut ifra alder må vedlikehold og oppgraderinger påregnes.

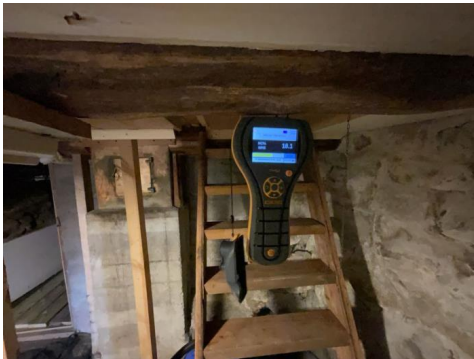
- Det er påvist indikasjoner på noe fuktgjennomtrenging inn i kjellermur.
- Det er registrert typisk "kjellerlukt"
- Kjeller har begrenset ventilering/luftgjennomstrømning.

Fuktmåling i rom under terreng. Måling viser 18,1% ved trapp mot stue.

- Det påviste fuktnivå gir grunn til å overvåke konstruksjonen jevnlig for å se utvikling over tid, og eventuelt foreta tiltak for å unngå fuktskader.

- Det bør i første omgang utføres tiltak med å lede takvann bort fra bolig og vurdere å montere pipehatt for å rask kunne redusere fuktbelastningen på rom under terreng og krypkjeller.

Alternativt: For denne kjelleren kan det anbefales å få montert fast rotasjonsavfukter med hygrostat som styrer fuktprosent i kjellerrommet. Rotasjonsavfukteren drar luften ut og tørrluft fordeles. Ved å benytte denne løsningen vil behovet for utbedring av drenering reduseres.

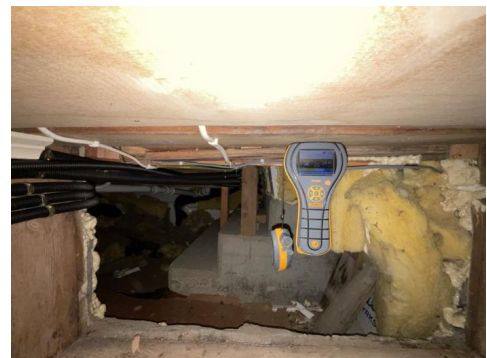
Bygningen har krypkjeller under trebjelkelag og stubbegulv på deler av boligen. Kontroll av fukt er utført i åpning mot krypkjeller under bad. Måling viser 18,2%

Fuktmåling i rom under terreng. Måling viser 18,2% ved åpning til krypkjeller under bad.

- Krypkjeller er å betrakte som en risikokonstruksjon som erfaringsmessig har høy skadefrekvens. Det anbefales å kontrollere krypkjeller jevnlig og sørge for god ventilering.

- Tiltak må ses i sammenheng med punktet rom under terreng.

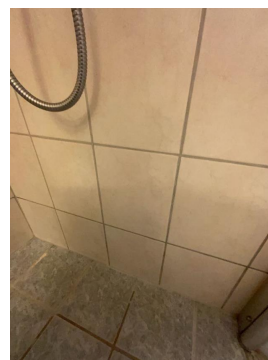
- Det er påvist at flisfuger har riss/sprekker.

Små riss i flisfuger inne i dusj

- Fuger bør skiftes ut.

- Fuger bør overvåkes over tid og tiltak med bytte av fuger må vurderes ut fra hvordan dette utvikler seg over tid. Det er ikke målt fukt i veggen ved kontroll.

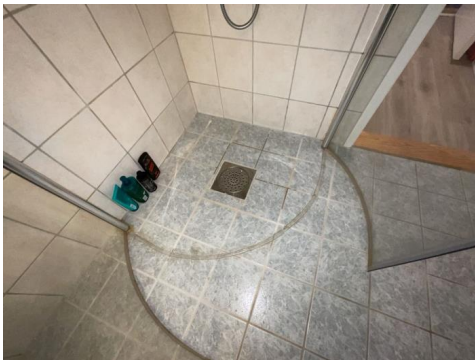
Dusj

- Det er mulighet for at det kan forekomme vannlekkasje på våtrommet hvor vann ikke vil gå til sluk.
- Det er påvist at høydeforskjell fra topp slukrist til gulv/synlig topp membran ved dørterskel er mindre enn 25 mm.
- Det er påvist at noen fliser har bom (hulrom under).
- Det er påvist avvik i krav til høydeforskjell/fall-løsning på våtrommet.

- Vær oppmerksom ved bruk. For å få tilstandsgrad 0 eller 1 må gulvet bygges om, for å få riktig fall til sluk. Det vil imidlertid sjelden være økonomisk rasjonelt som et enkeltstående tiltak. Ved en eventuell renovering, påse at våtrommet bygges med riktig fall til sluk.
- Som ekstra sikring bør det monteres vannføler på gulv ved dør som er tilkoblet vannstoppventil. Det kan bidra til å forhindre skade i tilstøtende rom ved evt. vannstigning inne i rommet.

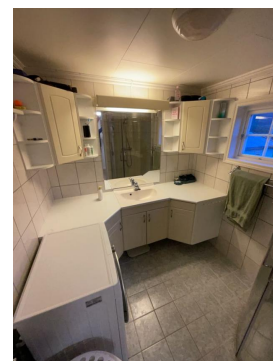
Innredning

- Det er avvik:
- Slitasje på hengsler i innredning

- Tiltak:
- Det er ikke behov for utbedringstiltak siden det fungerer i dag, men ut ifra alder kan skader plutselig oppstå.

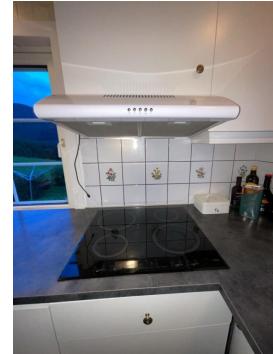
Ei lyspære bør byttes

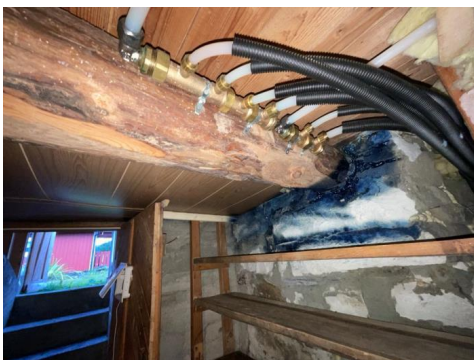
Fordelerkolber på kaldt og varmt vann

- Det er påvist at eventuelt lekkasjevann fra rør i rør system ikke ledes til sluk eller annen kompensere løsning.
- Rørkursene på rør-i-rør systemet på vannledninger er ikke merket.

- Rørkurser på rør-i-rør system bør merkes.
 - Det bør foretas tiltak på anlegget som sikrer bedre løsning på eventuelt lekkasjevann fra rør i rør system.
- Avrenning fra vannfordelingskapp/fordelerkolbe skal ledes til sluk/avløp, alternativt kan det monteres automatisk vannstoppeventil som ivaretar vannsikkerheten.
