Trivelig småbruk pent beliggende i landlige omgivelser på Hellandsjøen

Enebolig
Hellandsjøveien 1403, 7206 HELLANDSJØEN
HEIM kommune
gnr. 46, bnr. 13

Befaringsdato: 26.08.2024 Rapportdato: 28.08.2024 Oppdragsnr.: 20704-1434 Referansenummer: HM1303

Autorisert foretak: Midt Norsk Takst AS Sertifisert Takstingeniør: Svenn Marius Skålvik Vår ref: Svenn Marius Skålvik

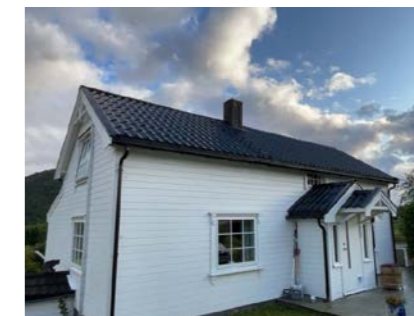
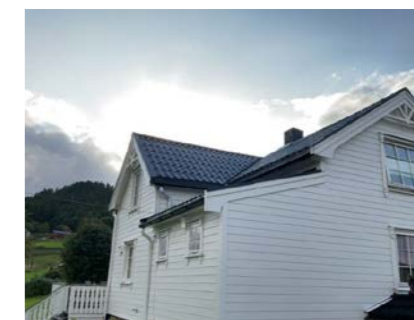
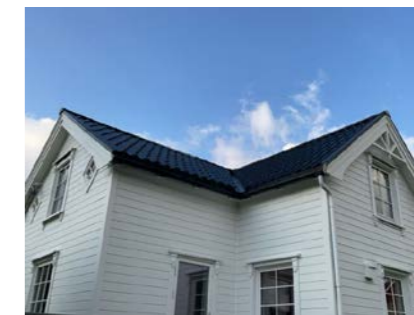
- Mer enn halvparten av forventet brukstid er passert på taktekkingen.
- Det er avvik:

- Noe rust som er synlig på plater mot gradrenner og enkelte plateskjøter.

- Overvåk tilstanden jevnlig. For å få tilstandsgrad 0 eller 1 må tekkingen skiftes ut, men tidspunktet for når dette er nødvendig er vanskelig å si noe om.
- Tiltak:

- Det er anbefalt å overflatebehandle skjøter hvor det er synlig rustskade for å øke platenes levetid.

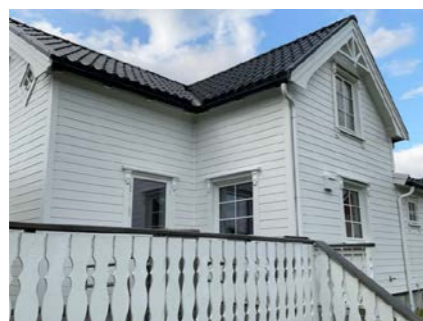
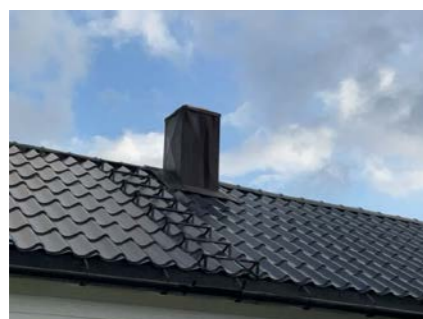
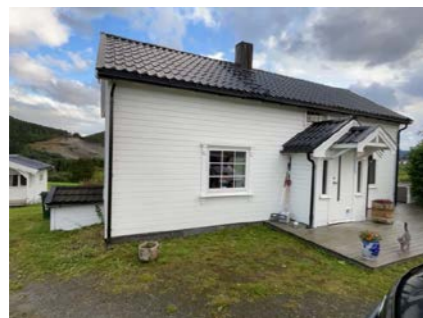
! TG 2 Nedløp og beslag

Sorte aluminiums/stål takrenner, nedløp og heldekkende pipebeslag uten topphatt. Sort takstige opp til pipe. Nedløp er ført til terreng.

- Pipehatt bør monteres for å hindre vann å trenge ned i pipen. Det kan medføre ytterligere skade på pipe og i tillegg føre til vannlekasjer i rom med sotluke.

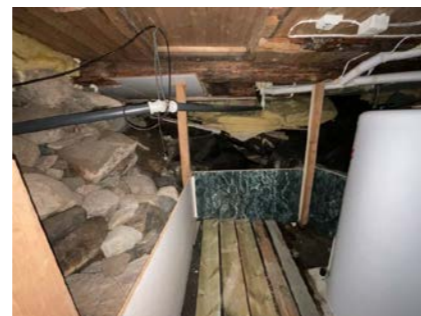
Teknisk rom

Gulvet er av betong. Veggene har betong/mur. Hulltaking er ikke foretatt da det ikke er fysisk mulig pga. tilliggende konstruksjoner. Kontroll av fuktighet er utført i bjelkelag. Måling viser 18,1 %

- Det er påvist indikasjoner på noe fuktgjennomtrengning inn i kjellermur.
- Det er registrert typisk "kjellerlukt"
- Kjeller har begrenset ventilering/luftgjennomstrømning.

- Det påviste fuktnivå gir grunn til å overvåke konstruksjonen jevnlig for å se utvikling over tid, og eventuelt foreta tiltak for å unngå fuktskader.
- Det bør i første omgang utføres tiltak med å lede takvann bort fra bolig og vurdere å montere pipehatt for å raskt kunne redusere fuktbelastningen på rom under terreng og krypkjeller.
- Alternativt: For denne kjelleren kan det anbefales å få montert fast rotasjonsavfukter med hygrostat som styrer fuktprosent i kjellerrommet. Rotasjonsavfukteren drar luften ut og tørrluft fordeles. Ved å benytte denne løsningen vil behovet for utbedring av drenering reduseres.

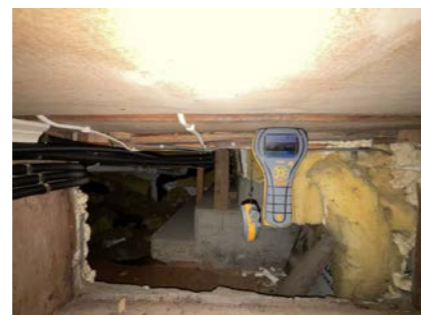
Fuktmåling i rom under terreng. Måling viser 18,2% ved åpning til krypkjeller under bad.

- Bedre ventilering må etableres.
- Krypkjeller er å betrakte som en risikokonstruksjon som erfaringsmessig har høy skadefrekvens. Det anbefales å kontrollere krypkjeller jevnlig og sørge for god ventilering.
- Tiltak må ses i sammenheng med punktet rom under terreng.

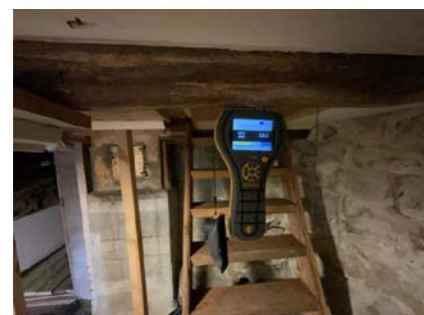
Fuktmåling i rom under terreng. Måling viser 18,1% ved trapp mot stue.

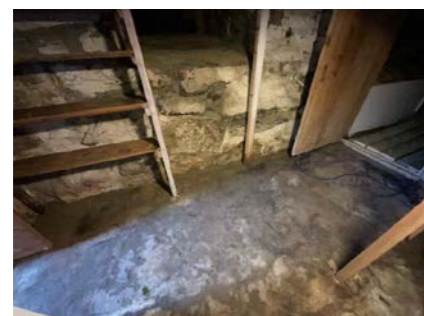
Lagerrom mot krypkjeller under bad

Bygningen har krypkjeller under trebjelkelag og stubbegulv på deler av boligen. Kontroll av fukt er utført i åpning mot krypkjeller under bad. Måling viser 18,2%

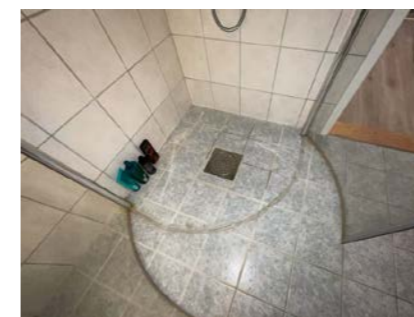
Dusj

- Det er mulighet for at det kan forekomme vannlekkasje på våtrommet hvor vann ikke vil gå til sluk.
- Det er påvist at høydeforskjell fra topp slukrist til gulv/synlig topp membran ved dørterskel er mindre enn 25 mm.
- Det er påvist at noen fliser har bom (hulrom under).
- Det er påvist avvik i krav til høydeforskjell/fall-løsning på våtrommet.

- Vær oppmerksom ved bruk. For å få tilstandsgrad 0 eller 1 må gulvet bygges om, for å få riktig fall til sluk. Det vil imidlertid sjelden være økonomisk rasjonelt som et enkeltstående tiltak. Ved en eventuell renovering, påse at våtrommet bygges med riktig fall til sluk.
- Som ekstra sikring bør det monteres vannføler på gulv ved dør som er tilkoblet vannstoppventil. Det kan bidra til å forhindre skade i tilstøtende rom ved evt. vannstigning inne i rommet.

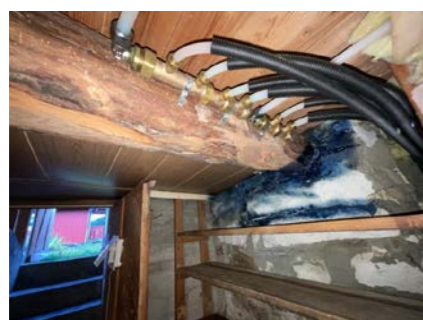
- Det er påvist at eventuelt lekkasjevann fra rør i rør system ikke ledes til sluk eller annen kompensierende løsning.
- Rørkursene på rør-i-rør systemet på vannledninger er ikke merket.

Fordelerkolber på kaldt og varmt vann

- Rørkurser på rør-i-rør system bør merkes.
- Det bør foretas tiltak på anlegget som sikrer bedre løsning på eventuelt lekkasjevann fra rør i rør system.

- Avrenning fra vannfordelingskap/fordelerkolbe skal ledes til sluk/avløp, alternativt kan det monteres automatisk vannstoppeventil som ivaretar vannsikkerheten.
