# Tilstandsrapport

Rekkehus

Skeisheia 50 , 5217 HAGAVIK

Befaringsdato: 12.01.2026

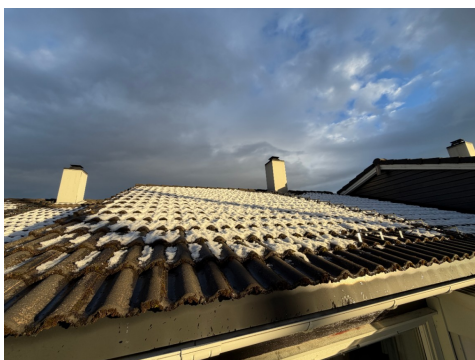
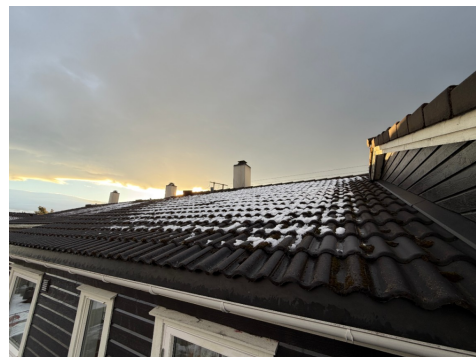
Taktekkingen er av betongtakstein. Taket er besiktiget fra takfot i stige. Noe mose på taket som bør fjernes.

- Mer enn halvparten av forventet brukstid er passert på taktekingen.

- Overvåk tilstanden jevnlig. For å få tilstandsgrad 0 eller 1 må tekingen skiftes ut, men tidspunktet for når dette er nødvendig er vanskelig å si noe om.

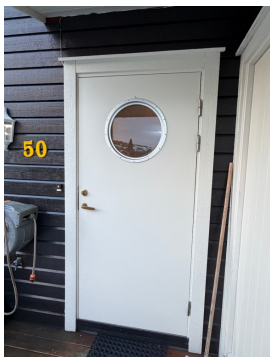
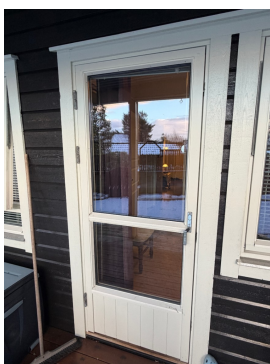
Altan med tilkomst fra kjøkken. Oppmålt til 5.5m2  
normalt vedlikehold må påberegnes.

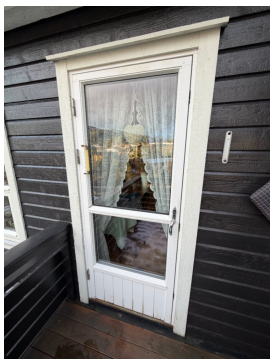
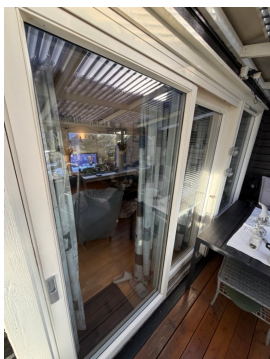
Altan med tilkomst fra stue, utedstue på deler av altan.  
Oppmålt til 15.5m2, utedstue er 8.7m2  
normalt vedlikehold må påberegnes.

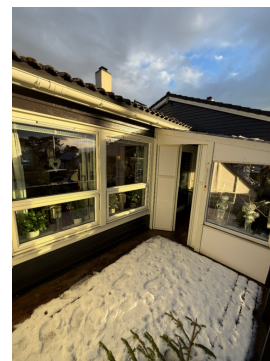
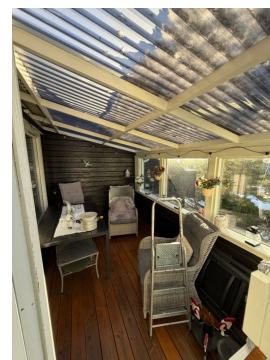
Terrasse på bakkeplan oppmålt til ca 34m2  
Fremstår solid og i god stand. normalt vedlikehold må påberegnes.

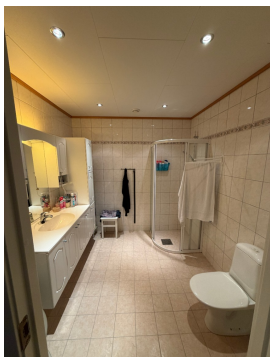
Veggene har fliser. Taket har himlingsplater.

Overflatene begynner å ha oppnådd forventet levetid og tiltak må påregnes på sikt.

Gulvet er flislagt. Rommet har elektriske varmekabler. Fall mot sluk er målt med laser. Høydeforskjell fra toppen av sluket til toppen av membranen ved dørterskelen er 3.5cm.

Overflatene begynner å ha oppnådd forventet levetid og tiltak må påregnes på sikt.  
Skruhull etter tidligere montert utstyr eller hylle.

Det er plastsluk og smøremembran med ukjent utførelse.

- Mer enn halvparten av forventet brukstid er passert på membranløsningen.

Det er ikke behov for straks tiltak, men grunnet alderen på badet må det påberegnes at tiltak må utføres på sikt.

Smøremembran har en naturlig aldriingsprosess i form av kjemisk uttørking. Normal forventet levetid på smøremembran er 10-20 år. Ved å etablere tett dusjkabinett vil badet kunne vare i flere år enn den antatte gjenstående levetiden.

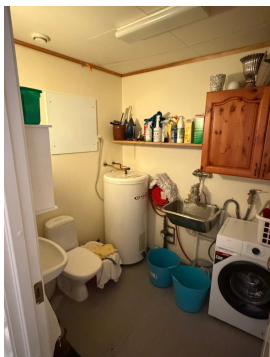
Gulvet har vinylbelegg. Rommet har elektriske varmekabler. Fall mot sluk er målt med laser. Høydeforskjell fra toppen av sluket til toppen av membranen ved dørterskelen er 5cm.

Overflatene begynner å ha oppnådd forventet levetid og tiltak må påregnes på sikt.

Det er plastsluk og synlig vinylbelegg som tettesjikt.

- Mer enn halvparten av forventet brukstid er passert på membranløsningen.

Det er ikke behov for straks tiltak, men grunnet alderen på badet må det påberegnes at tiltak må utføres på sikt.

For å få tilstandsgrad 0 eller 1 må tettesjiktet skiftes ut

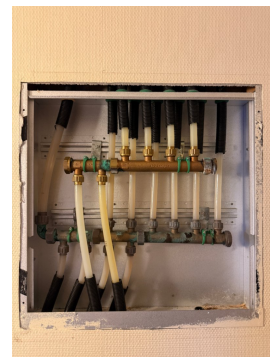
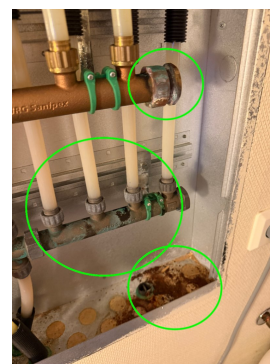
Innvendige vannledninger er av plast (rør i rør). Det er besikket i rørskap.

- Det er irr på rør.

Det er irr på fordelere i vannskap. som har resultert i noe rust i bunn av skap.

Fordelere må byttes ut, dette er en mindre reparasjon. Bør utføres før det får videreutviklet seg.

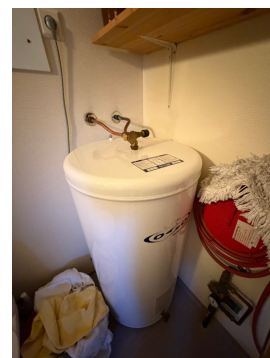
Varmtvannstanken er på ca. 200 liter, plassert på vaskerom.

- Det er påvist at varmtvannstank er over 20 år

- Det er ikke behov for utbedringstiltak siden tanken fungerer i dag, men ut ifra alder kan skader plutselig oppstå på eldre tanker.
