Tilstandsrapport

Enebolig

Svanedamsveien 51, 4621 KRISTIANSAND S

Befaringsdato: 31.01.2025

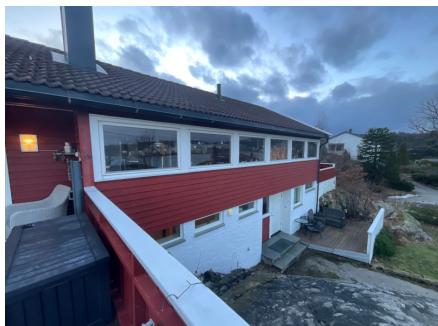
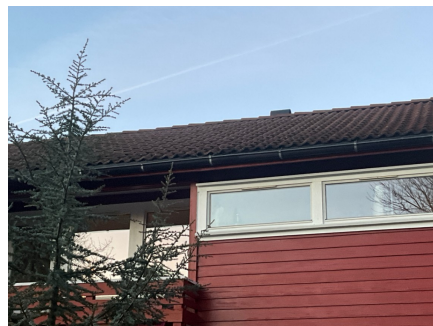
- Overvåk tilstanden jevnlig. For å få tilstandsgrad 0 eller 1 må tekkingen skiftes ut, men tidspunktet for når dette er nødvendig er vanskelig å si noe om.

Bytte takstein ved behov da det ved knekte stein er fare for vann på undertaket og fukt/råte i underliggende konstruksjoner.

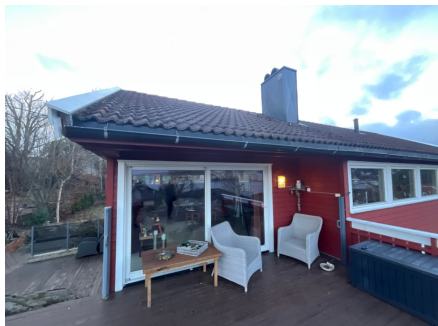
Det er rust og løs maling på enkelte krokar.

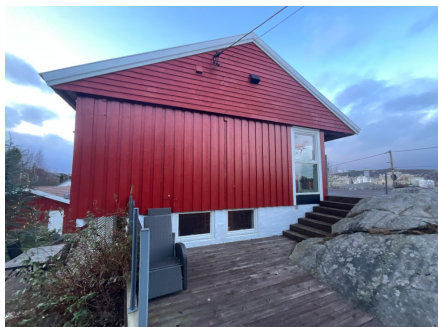
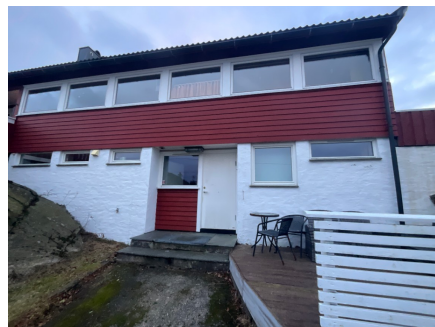
TG 2 Veggkonstruksjon

- Lokal utbedring må utføres.
- Det bør foretas tiltak for å bedre lufting av kledningen.
- Mangelfull eller ikke tilstrekkelig lufting av kledningen kan føre til fukt i bakenforliggende konstruksjoner.

Regelmessig vedlikehold forlenger levetiden på treverk og mur slik at fukt og vann ikke trenger inn i konstruksjonen.

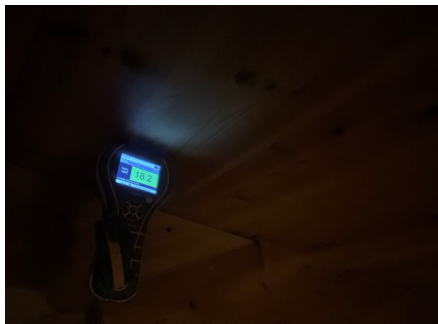
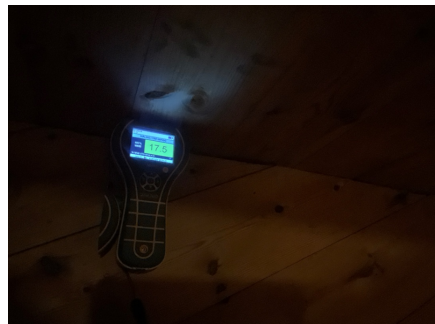
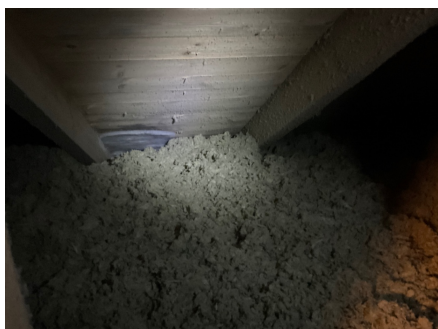
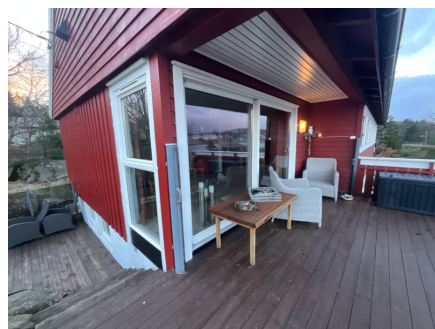
TG 2 Takkonstruksjon/Loft

Høy fuktighet i deler av undertaket. Sannsynligvis er fuktnivåene varierende med årstiden.

28 mm skjevhet i taket over veranda.

Jevnlige kontroll av kaldtloftet og kott bør gjøres slik at en eventuell fuktvandring/lekkasje blir oppdaget tidlig.

Takkonstruksjonen er dimensjonert etter byggeårets krav, for å lukke avviket må takkonstruksjonen bygget opp på nytt. Utbedringer kan vurderes ved ny tekking, ingen umiddelbar fare for sammenbrudd.

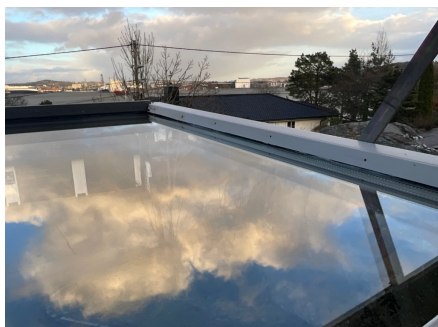
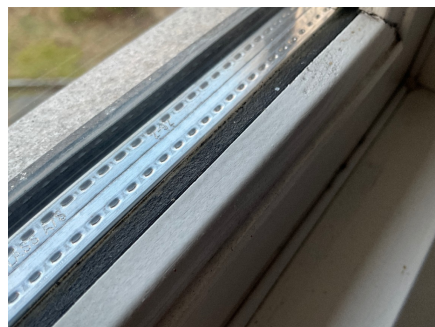
TG 2 **Vinduer**

- Karmene i vinduer er slitte og det er sprekker i trevirket.

- Det må påregnes noe vedlikehold og at enkelte vinduer må skiftes ut.

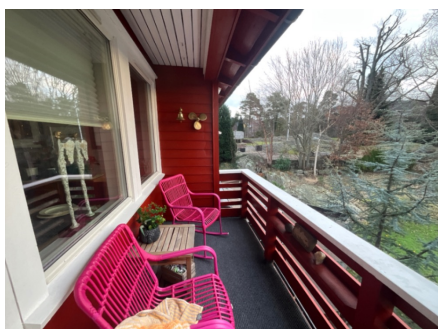
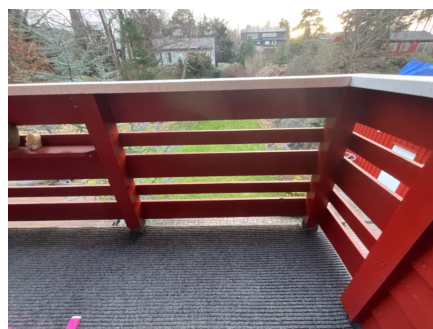
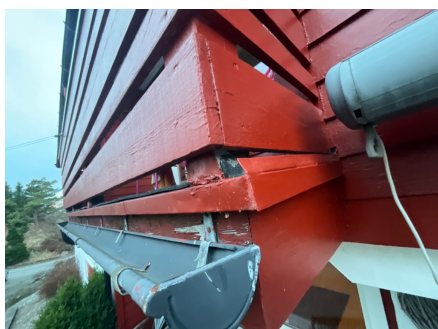
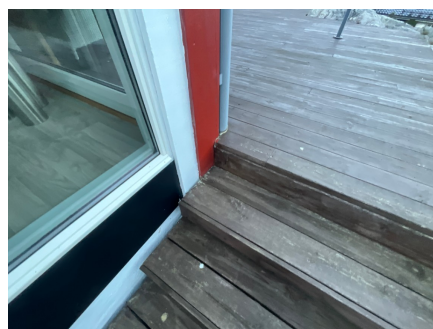
ⓘ TG 2 Balkonger, terrasser og rom under balkonger

- Åpninger i rekkverk er ikke i henhold til krav i dagens forskrifter.
- Rekkverket er for lavt i forhold til dagens krav til rekkverkshøyder.
- Oppbyggingen av terrasse/balkong øker faren for skjulte skader i konstruksjonene.

Kledning som er montert nær terrasse vil være en risiko med tanke på fukt/vann i bakenforliggende konstruksjoner.

Anbefaler å montere ny tetting opp på veggen slik at vann ikke kan komme inn i bygget.

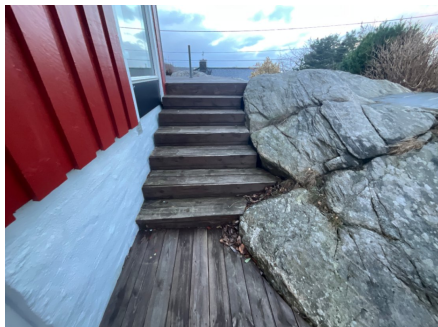
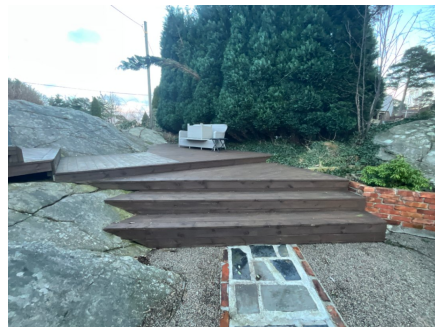
ⓘ TG 2 Utvendige trapper

Konsekvens av manglende rekkverk er at trappen er mindre sikker i bruk og gir økt fare for fallskader.

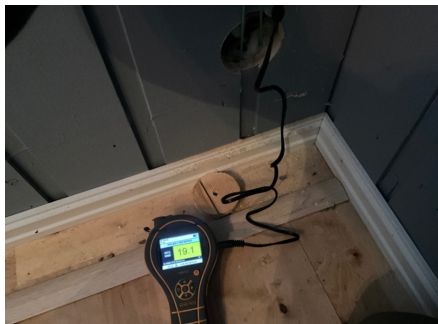
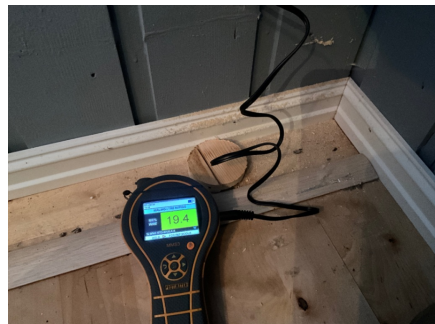
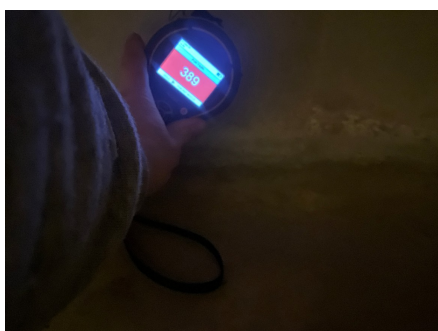
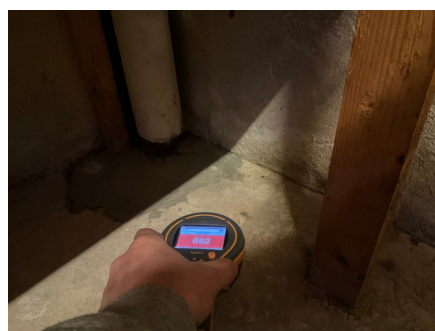
TG 2 Rom Under Terreng

- Det er gjennom hulltaking påvist høyt fuktnivå inne i trekonstruksjonen i hulltakingen, men ikke påvist fuktskader i dette området. Høy luftfuktighet kan over tid føre til muggvekst eller sverting av materialer. Samtidig kan materialer og konstruksjoner bli ødelagt.

Det er ved hulltaking målt 19 vektprosent i påført vegg på soverommet. Fukt i påførte vegger under terrenget kan variere med årstidene, der vinter og vår er mest fuktig.

Ved søk etter fukt i boden er det økende mot gulvet, dette kan tyde på fuktopptrekk fra grunnen eller svikt i en eventuell drenering.

- Det påviste fuktnivå gir grunn til å overvåke konstruksjonen jevnlig for å se utvikling over tid, og eventuelt foreta tiltak for å unngå fuktskader.

Sannsynligvis har det alltid vært noe fukt i påførte vegger i underetasjen. Høy alder på utvendig fuktsikring og drenering tilsier da tiltak utvendig. I denne sammenheng bør alle murene isoleres utvendig slik at rommene under terrenget kan isoleres på innsiden.

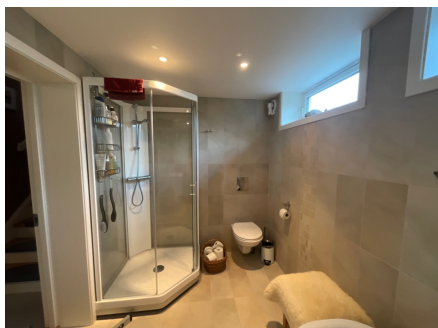
UNDERETASJE > BAD

- Det er vindu/dør med ikke fuktbestandige materialer i våtsonen (ved vask, dusj, badekar, osv.), løsningen eller byggematerialet er uegnet

Det benyttes tett dusjkabinett og veggene får derfor ingen vannbelastning ved normalt bruk, ved endret bruk (dersom dusjkabinettet fjernes) må det etableres membran i våtsoner.

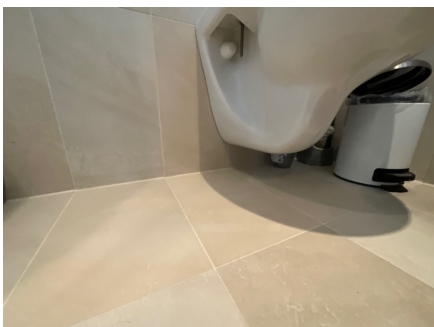
TG2 Sanitærutstyr og innredning

- Det er ikke påvist tilfredsstillende løsning for å synliggjøre lekkasje fra innebygget systerne.

Ved lekkasje i innebygd toalett vil ikke vannet bli synlig før det oppstår store vannskader i konstruksjonen.

- Ved implementering av innebygget systerne var det ikke krav om lekkasjesikring, konstruksjonen bør jevnlig observeres.

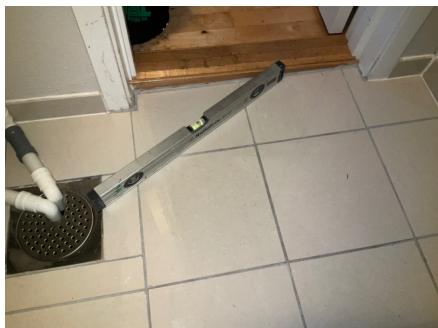
UNDERETASJE > VASKEROM

- Det er påvist at flisfuger har riss/sprekker.
- Det er påvist at høydeforskjell fra topp slukrist til gulv/synlig topp membran ved dørterskel er mindre enn 25 mm.

Våtrom uten oppkant og uten tilstrekkelig fall til sluk vil ved vannlekkasje ha økt fare for vann i tilstøtende rom og konstruksjoner. Avviket på gulv overflatene har kun kosmetisk betydning, tiltak kan vurderes.

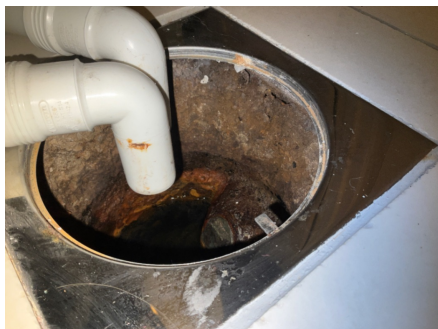
TG 2 Sluk, membran og tettesjikt

Eldre sluker uten membran eller klemring gir økt risiko for skader i tilstøtende konstruksjoner.

- Sluket må sjekkes og rengjøres jevnlig.
- Overvåk tilstanden jevnlig. For å få tilstandsgrad 0 eller 1 må slukløsningen skiftes ut og sannsynligvis må også membransjiktet skiftes/utbedres. Det er imidlertid vanskelig å si noe om tidspunktet for når dette er nødvendig.

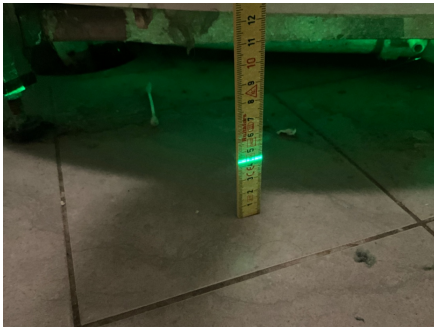
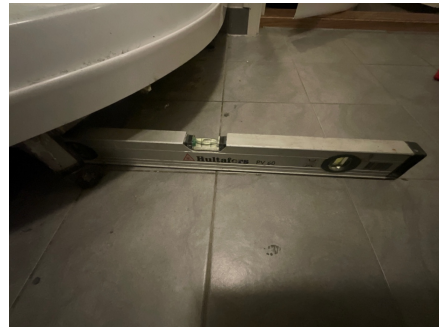
UNDERETASJE > BAD/VASKEROM HYBEL

Manglende oppkant på badet og mindre fall enn dagens krav til våtrom, fare for vann i tiliggende rom.

- Overflater må utbedres eller skiftes.
- Våtrommet fungerer med dette avviket.

- Det benyttes tett dusjkabinett og gulvet får ingen vannbelastning ved normalt bruk, men hver obs på lekkasjevann. Avviket har ingen konsekvens ved dagens bruk, ved endret bruk må det etableres fall til sluk.

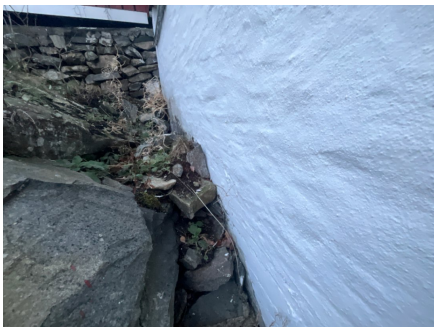
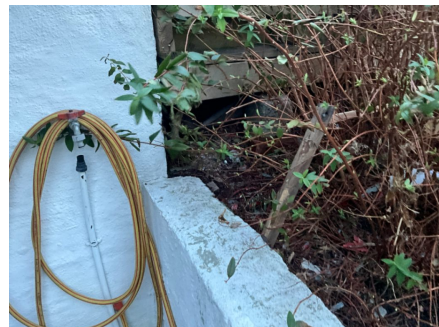
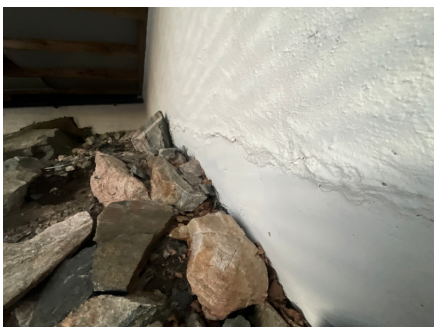
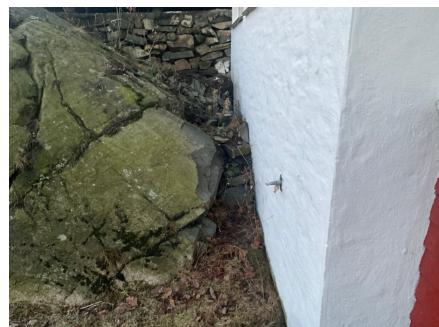
TG 2 Fuktsikring og drenering

- Det mangler, eller på grunn av alder er det sannsynlig at det mangler, utvendig fuktsikring av grunnmuren ved kjeller/underetasje.
- Mer enn halvparten av forventet levetid på drenering er overskredet.

Grunnmursplast ikke kan konstateres. Sannsynligvis er murene smurt med "Muriko" masse uten noe drenering ved sålen av bygget. Det er ved hulltaking i underetasjen registrert fukt.

Manglende drenering og utvendig fuktsikring samt høy alder på drenerende masser kan gjøre at vann trenger inn i boligen, det er målt svakt forhøyet fuktverdier i rom under terreng.

Anbefaler å holde konstruksjonen under oppsikt, tiltak på drenering bør påregnes i nær fremtid.

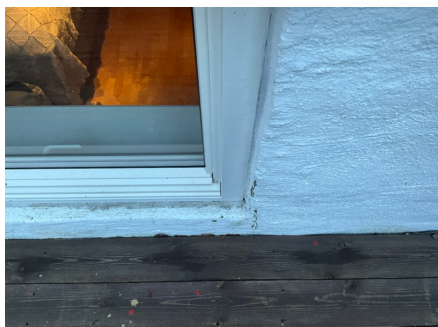
TG 2 Grunnmur og fundamenter

- Grunnmuren har sprekkdannelser.

Enkelte mindre riss og sprekker i murene må forventes på eldre boliger.

- Lokal utbedring må utføres.

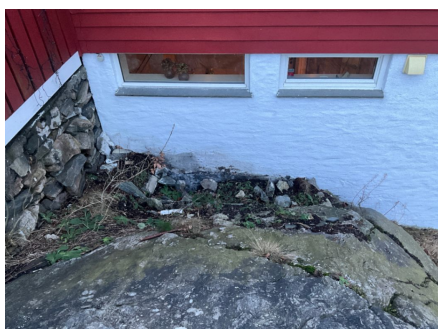
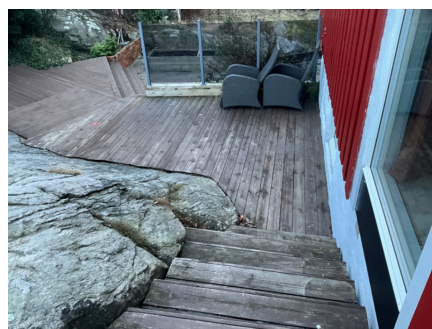
TG 2 Terrengforhold

På bakgrunn at terrenget rundt boligen og datidens byggemåte er det vurdert at fallforholdene ikke er i hht dagens krav.

Ved fall mot bygget er det fare for fukt i underetasjen. Høy alder på drenering og utvendig fuksikring gjør at tiltak bør vurderes.
